# Halden. Dyrendalsveien 13 B

## Geoteknisk Notat

1258-RIG-N-01-01\_Områdestabilitet

Halden. Dyrendalsveien 13 B	Dokumentnr.: 1258-RIG-N-01-01
Ringstad Eiendom AS	Dato: 12.06.2025
v/ Jon Ivar Ask	Antall sider: 2 av 23
Utarbeidet og egenkontroll utført av: Lars Erik Haug Dato: 11.06.2025	<i>Lars Erik Haug</i>
Kontrollert av: Jonas Hjelme Dato: 12.06.2025	<i>JH</i>
Godkjent av: Lars Erik Haug Dato: 12.06.2025	<i>Lars Erik Haug</i>

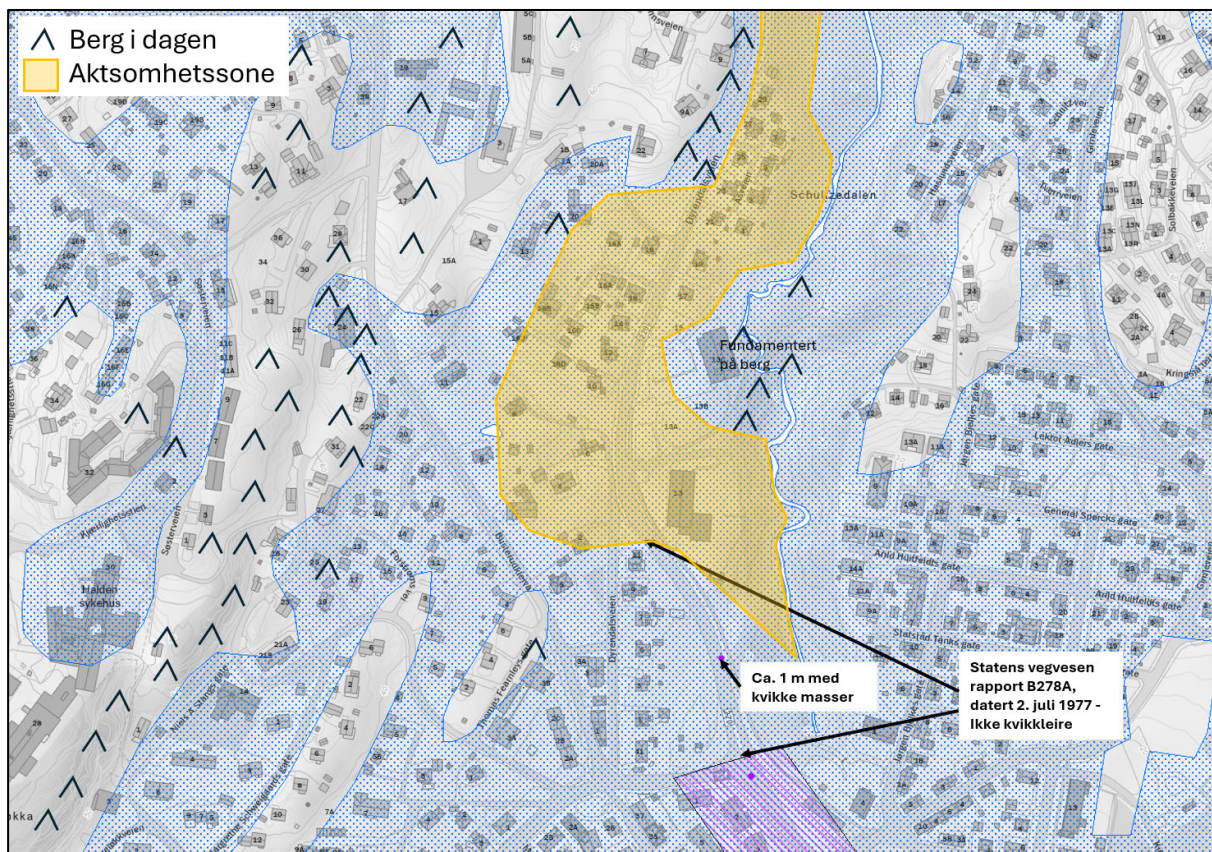
Figur 4-2. Oversikt over området med inntegnet aktsomhetszone og berg i dagen.

Sentralt på reguleringsområdet er det bergblotninger og informasjon om at eksisterende bygg i Dyrendalsveien 13 (Telenorbygget) er fundamentert på berg som avgrens sonen. Mot sør er det resultater fra grunnundersøkelser som viser at det ikke er kvikkeleire. Det er et punkt hvor det er kvikkeleire/sprøbruddmateriale med 1 m mektighet mellom opptegnet aktsomhetsområde og område med påvist kvikk-/sprøbruddleire fra SVV i syd. 1 m med kvikkeleire er vurdert til å ikke være

tilstrekkelig mektighet for å kunne utgjøre noe fare for områdeskred. I den nordlige delen er sonen avgrenset mot vest av bergblotninger.

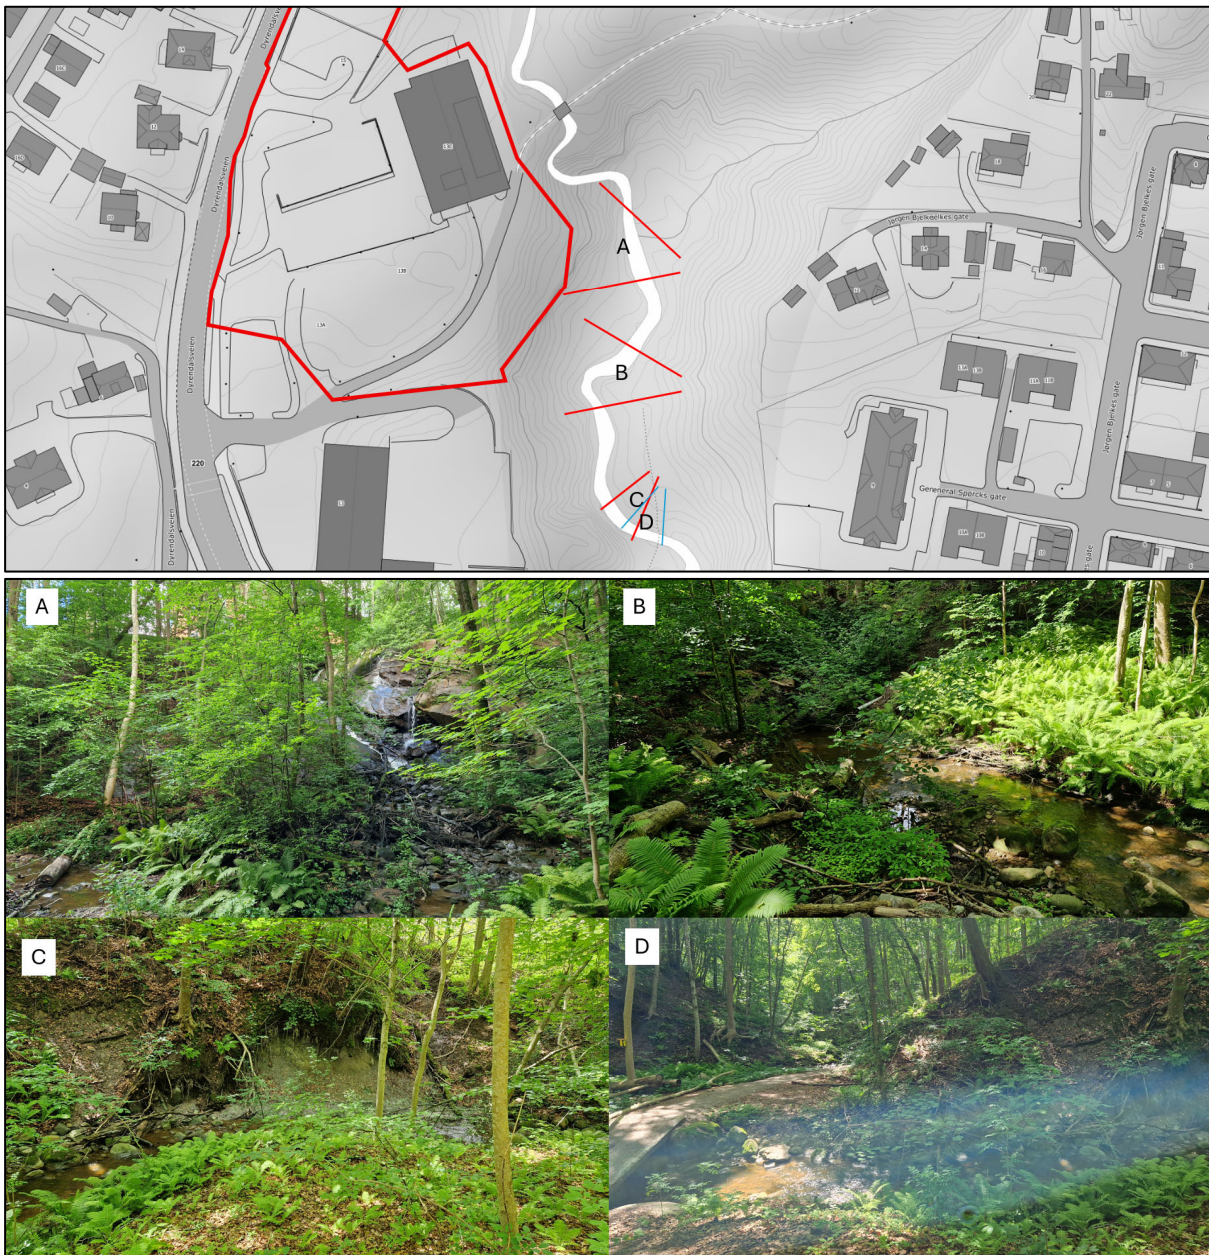
Det ble foretatt befaring i nærhet til tiltaket og i skråningene rundt. Det ble observert berg i dagen nedenfor tiltaket samt rundt i området, ref. Figur 4-9. Bekkebunnen består stort sett av stein og friksjonsmasser. Det ligger et tynt lag med finstoff på sidene av bekken, som stammer fra at bekken har gått høyere i forbindelse med nedbør. Videre ble det observert litt erosjon i friksjonsmasser i bekken, i bunnen av Schultzedalen nedenfor Dahles Auto. Bilder fra befaringen er vist på Figur 4-5, under. Tiltaksområdet er omtrentlig vist med rød ring.

Figur 4-5: Bilder tatt på befarig 19.06.2024, tiltaket er vist omtrentlig med rød ring. Bilde A viser berg i dagen nedenfor tiltaket. Bilde B viser bekken nedenfor tiltaket. Bilde C viser erosjon i friksjonsmasser i skråning nedenfor Dahles Auto AS. Bilde D viser forholdene ved brua over bekken nedenfor Dahles Auto AS.

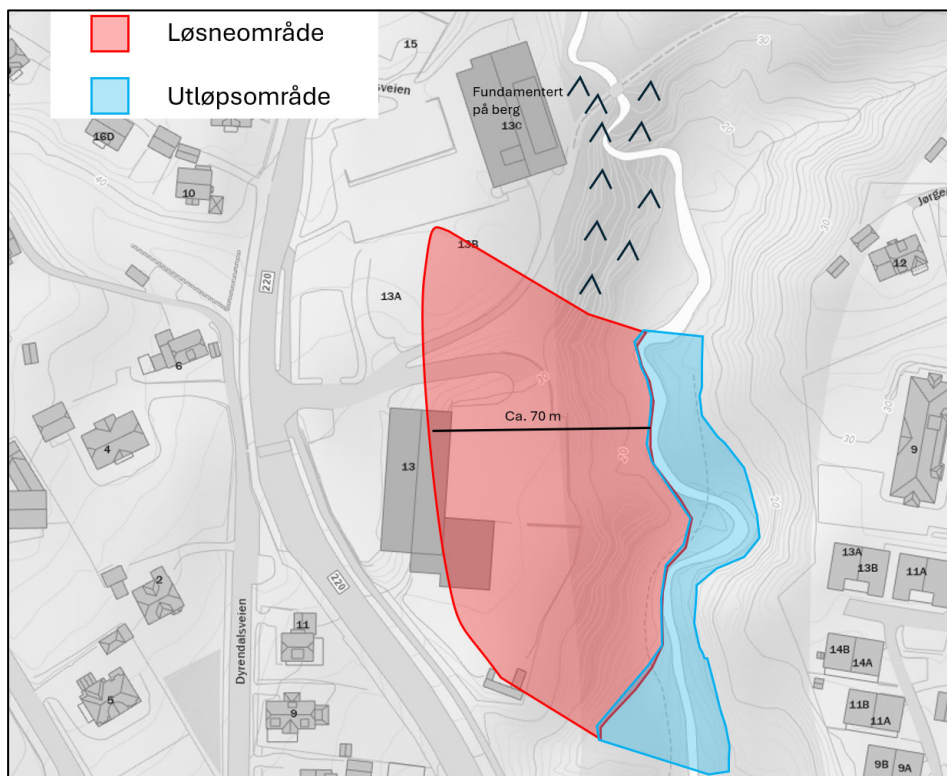
Lengden på løснеområdet  $L$ , vil da være lik  $H*5$ . Skråningen er ca. 14 m høy. Dette gir et løснеområde på ca. 70 m bakover fra bunn skråning ved Schultzedalen. På grunn av stigende bergoverflate mot øst, antas dette som en konservativ antakelse.

Utløpsområdet strekker seg  $0,5*L$  som tilsier at massene stopper mot stigende terreng på motsatt side av dalen, så utløpsonen vil ikke bli så stor som 35 m.

Figur 4-9: Opptegnet løсне- og utløpsområde med bakgrunn i rotasjonsskred..

Ved den planlagte ambulansestasjonen er det registrert en kvikkleiresone som strekker seg ca. 70 m bakover fra bunnen av skråningen og en utløpsone som går over til motsatt side av Schultzedalen, vist på Figur 4-9 i kapittel 4.8.

For en mer nøyaktig soneutredning og avgrensning anbefales det supplerende grunnundersøkelser i resten av sonen.

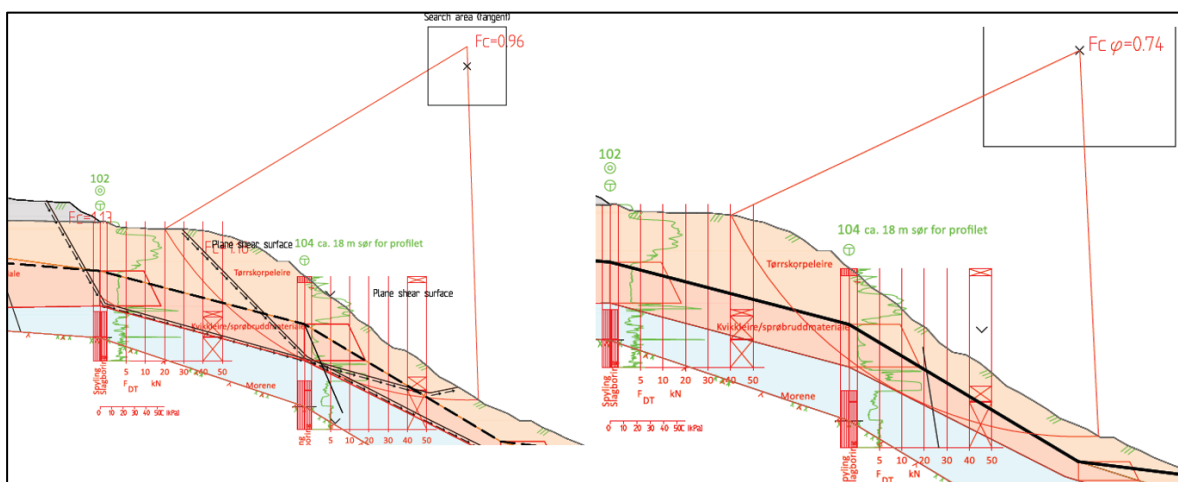
Dagens situasjon har en lav beregningsmessig sikkerhet,  $F_{cu}$  og  $F_{c\phi} < 1,00$ , vist på Figur 5-2 på neste side. Vi anser at disse resultatene tilsvarer en labil skråning (Beregningsmessig sikkerhet 1,0), og at krav til prosentvis forbedring på profilet er lagt på de resultatene som foreligger.

Figur 5-2: Beregning i profil A-A på dagens situasjon,  $F_c$  og  $F_\phi < 1,0$ .

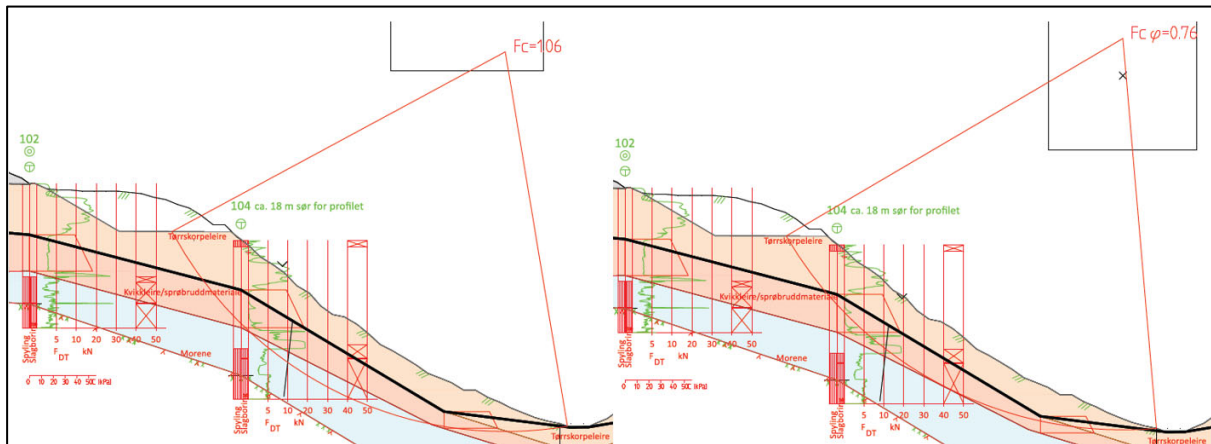
Siden sikkerheten er lavere enn kravet satt i ref. [4] er det forsøkt å få prosentvis forbedring med topografisk endring. Ved å avlaste topp skråning, ved å ta bort ca. 3,3 m med masser på toppen av skråningen, fås tilstrekkelig forbedring på totalspenningsbasis, men effektivspenningsbasis endrer den beregningsmessige sikkerheten seg lite (ca. 3 %). Beregningsmessig sikkerhet på effektivspenningsbasis er et godt stykke under 1,0, men på grunn av at ytterligere avlastning eller etablering av støttestyngning ikke er aktuelt, er det valgt å ikke benytte geometrieffekter eller øke effektivspenningsparametere.

Figur 5-3: Beregning i profil A-A med topografisk endring.

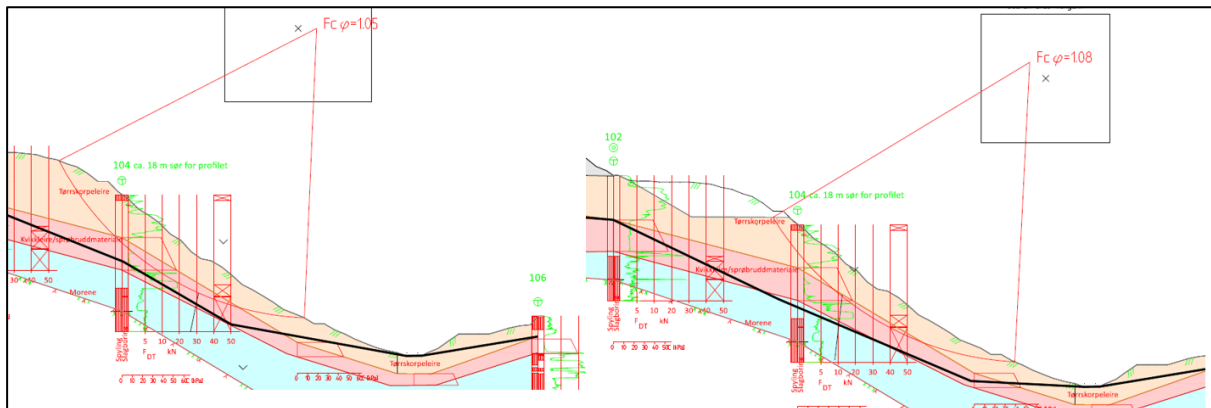
Drenerte analyser styres i stor grad av hvor grunnvannet er lagt. Etter kommentar fra UKS er det utført en beregning hvor grunnvannet er lagt dypere i skråningen som en kontroll. Ved grunnvann lagt dypere oppnås en beregningsmessig sikkerhet på 1,05. Ved å senke terrenget 3 m økes sikkerheten til 1,08.

Figur 5-4: Beregning i profil A-A på dagens situasjon og med senket terreng hvor grunnvannet er satt såpass lavt at det ikke har innvirkning på glidesirkelen.,  $F\phi$  dagens situasjon, 1,05 og  $F\phi$  på avlastet situasjon 1,08.

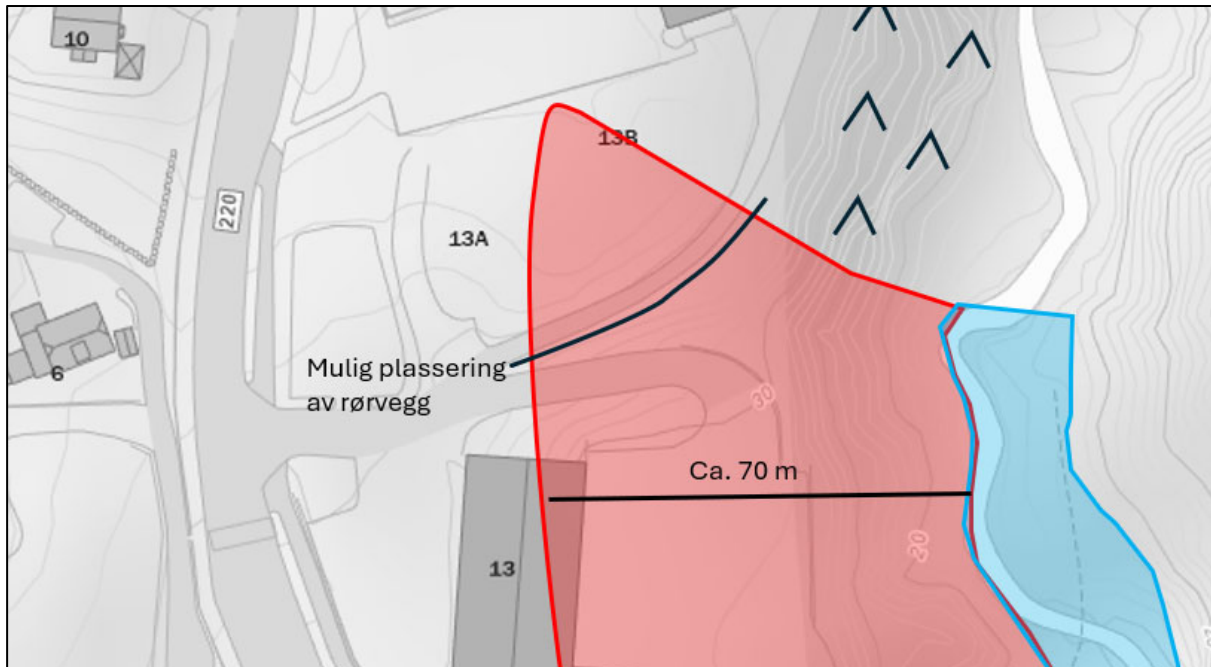
Figur 5-5: Viser mulig plassering av avskjærende rørvegg som er boret inn i berg.

Topografisk endring innenfor rammene, gir ikke tilstrekkelig prosentvis forbedring. Det må derfor utføres et mer omfattende tiltak for å sikre selve tiltaket. Et mulig tiltak er å sette opp en boret

rørvegg som hindrer eventuelle skred å nå tiltaksområdet. En tenkt plassering av et slikt tiltak er vist på Figur 5-5, under. Ut fra de dataene som foreligger, ser vi for oss at det kan etableres en boret rørvegg som settes med foten 1-2 m inn i godt berg og har tilstrekkelig rørdimensjon, slik at det ikke er behov for å forankre veggen. Løsningen må detaljprosjekteres av geoteknisk sakkyndig.
