Project no. – Project name: 80102 - HVDC EXPANSION Halden & Charleston	Nexans document number: 00723881
Document title: Miljøtilstand i vann, jord og sedimenter	Page: 1 of 20

NEXANS Norway AS
HVDC Expansion Halden
Reguleringsplan

Miljøtilstand i vann, grunn og sedimenter

Oppdragsgiver:	NEXANS Norway AS				
Prosjektnavn:	HVDC Expansion Halden				
Prosjektnummer:	2273901				
Rapportnummer:	2273901-GEO-N-002				
Fagdisiplin:	RIGMiljø				
00	15.06.2021	Miljøtilstand i vann, grunn og sedimenter	AH	IN	AS
REV.	Dato	Beskrivelse	Utarbeidet av	Kontrollert av	Godkjent av

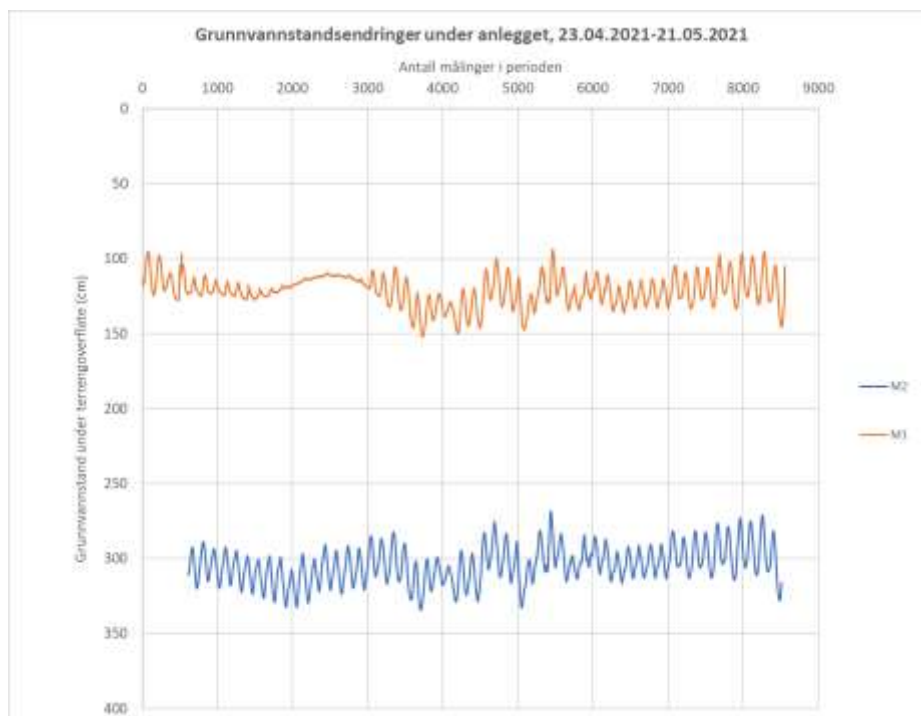
Figur 10 Vannstandsending i brønner M1 og M2 mellom 23.04-21.05.2021

Ved sammenlikning av disse to figurer, er det entydig at tidevannsendringer som er registrert i sjø, gjenspeiles i brønnenes vannivå, i omtrent samme amplitude. Det samme vannstandsending er antatt å foregå i M3.

Selv om salinitet i M2 er en brøkdel av sjøens salinitet, endrer vannstanden i M2 med samme mønster og amplitude. Tidevannets trykkendringer viser seg i grunnvannet som siger mot sjøen fra land, selv om saliniteten i M2 er meget lav, og det foregår en blanding av grunnvann som siger fra land, og sjøvann som trenger inn gjennom sprengsteinsutfyllingen.

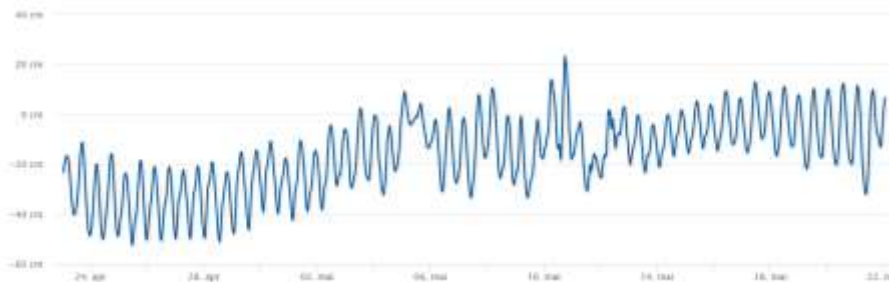
Figur 11 Sjøvannets vannstandsending ved Halden mellom 23.04-21.05.2021 (www.kartverket.no)

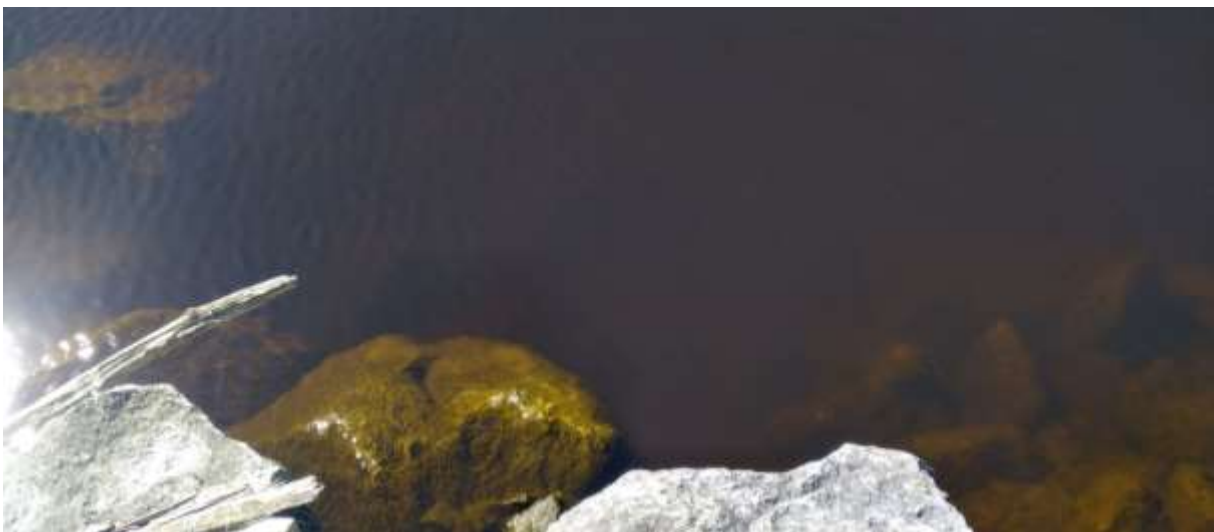
Overvåkning av Tista og Iddefjorden i tidligere undersøkelser viser at Iddefjorden er i stort sett dårlig økologisk tilstand. Tilførselen av TOC, nitrogen og fosfor til fjorden via Tista og Enningdalselva er stor. Utsluppet organisk materiale (humus) gir en gul og brun farge på vannet. Nedbrutt materiale fra planter og dyr danner store komplekse karbonforbindelser. Humus kan forårsake uønsket vekst av mikroorganismer. Denne fargen er godt synlig rundt Nexans' anlegg (Figur 12).

Figur 12 Brunlig, misfarget sjøvann ved anlegget, i nærheten av prøvetakingsstasjonen
