Ambulansestasjon Halden

Vurdering av områdestabilitet

DATO / REVISJON: 3. mars 2026 / 02

DOKUMENTKODE: 10270854-01-RIG-RAP-002

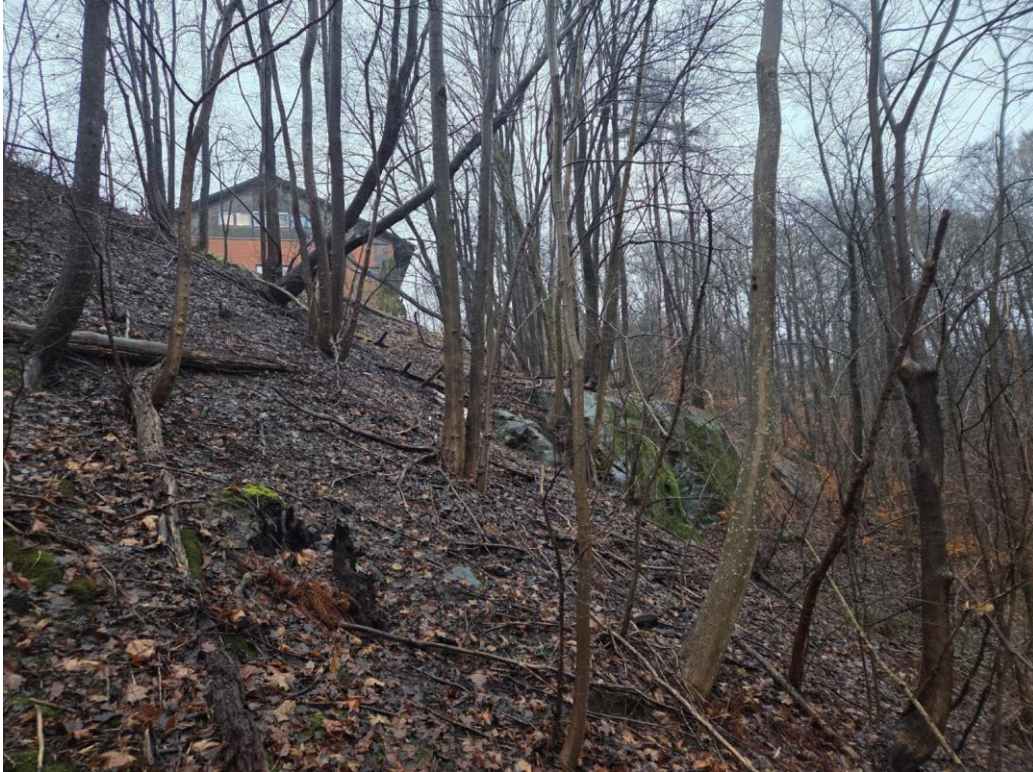
Figur 6-6: Bilde tatt mot nord. Observasjoner av berg i dagen.

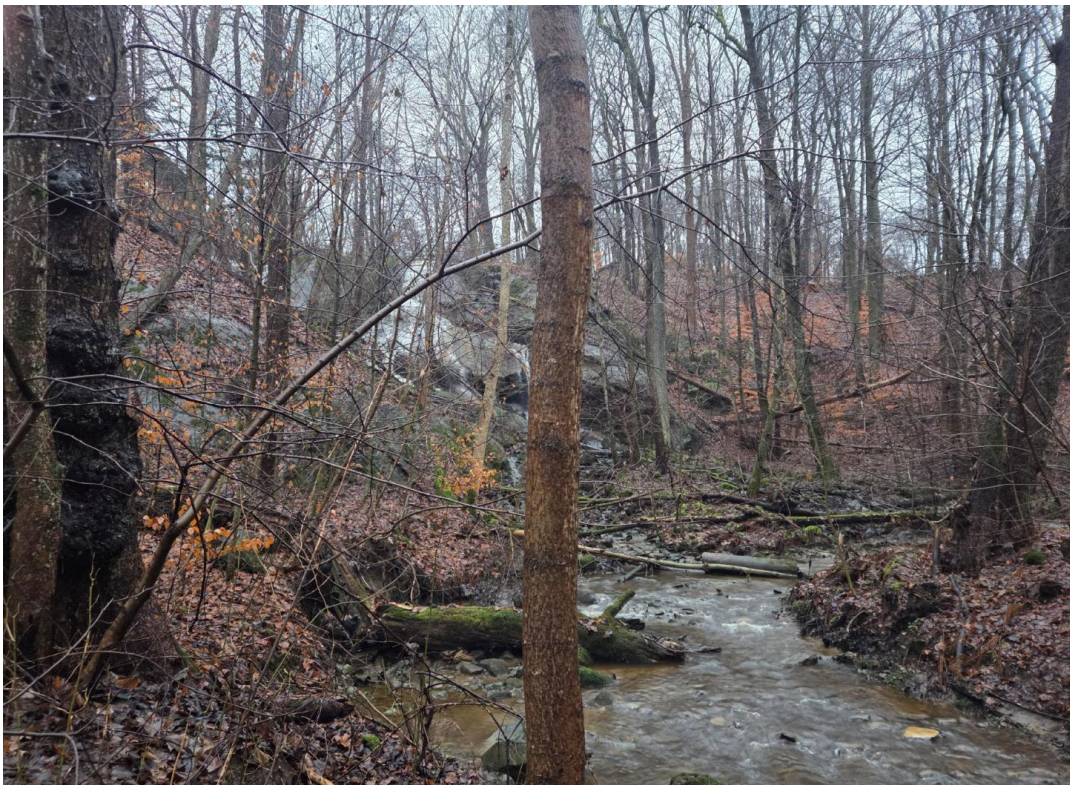
Figur 6-7: Bilde tatt mot nord. Berg i dagen i bekkeleiet bak i bildet.

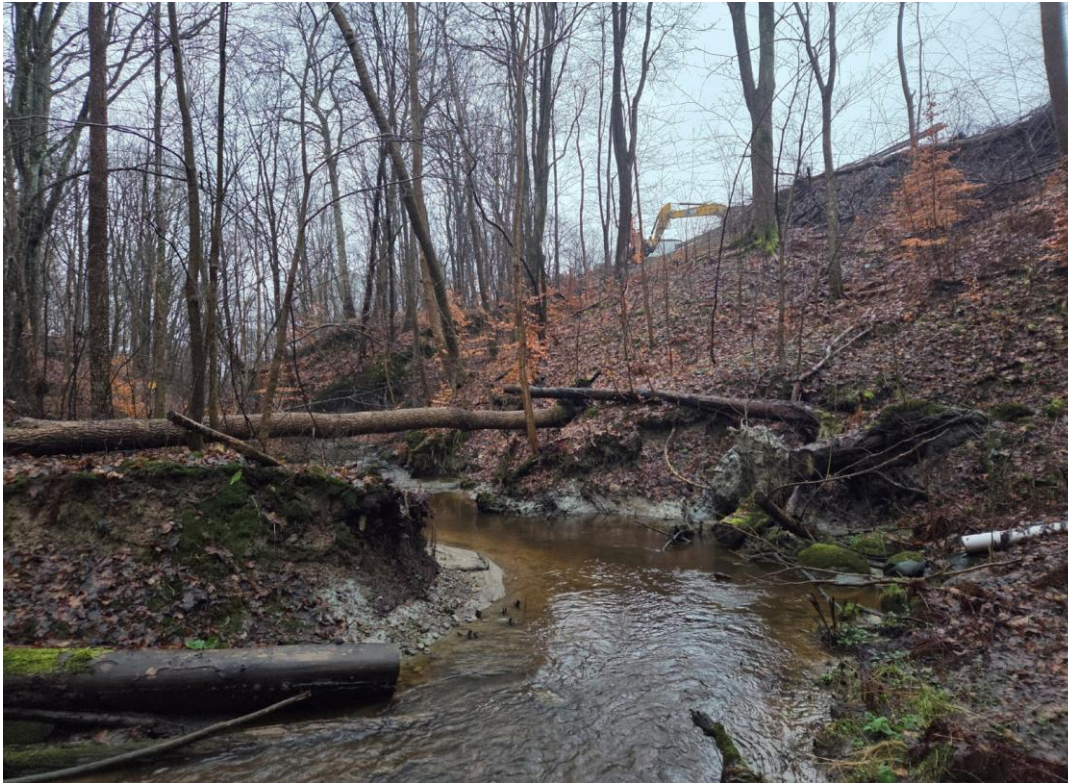
Det ble utført befaring på området den 04.12.25. Befaringen bekrefter berg i dagen langs deler av bekkeleiet i Shultzedalen (Figur 6-6 og Figur 6-7). I skråningen ned mot bekken ble det observert trær med krumning, og i bekkeleiet ble det observert pågående erosjon (Figur 6-8). Terrenget indikerer også at det har gått en glidning i skråningen ved Dahles Auto (Figur 6-9).

Figur 6-8: Bilde tatt mot sør. Pågående erosjon i skråning.

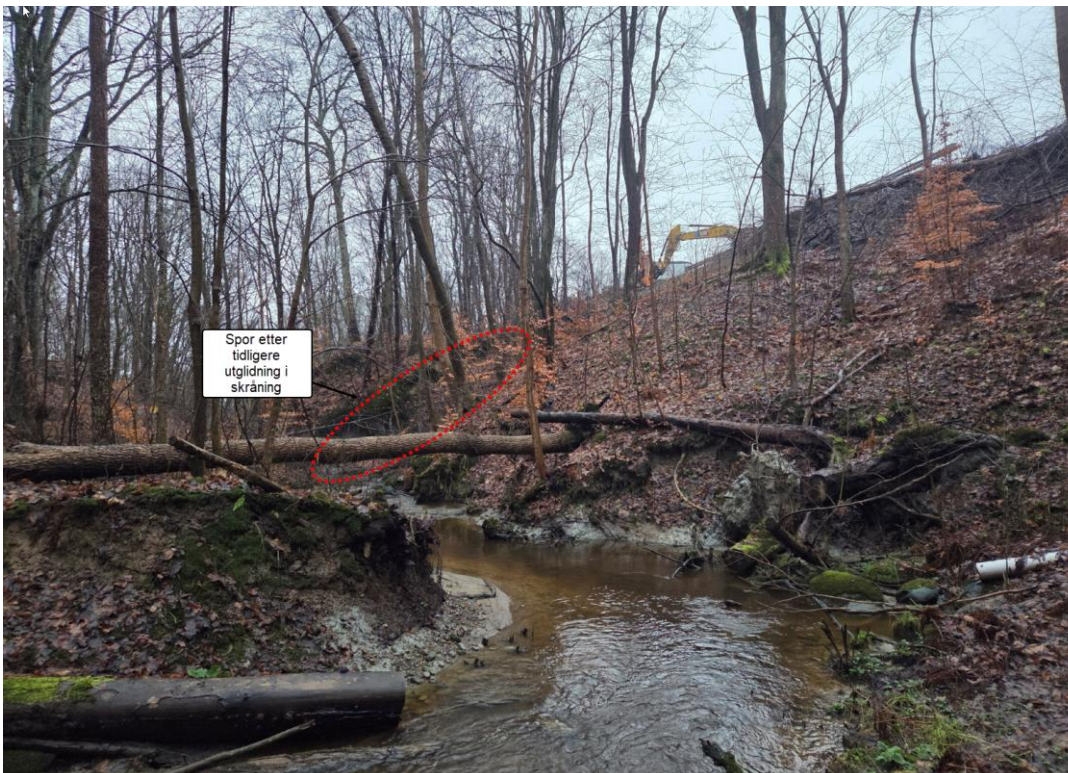
Figur 6-9: Bilde tatt mot sør. Spor etter tidligere utglidning i skråningen i terrenget.

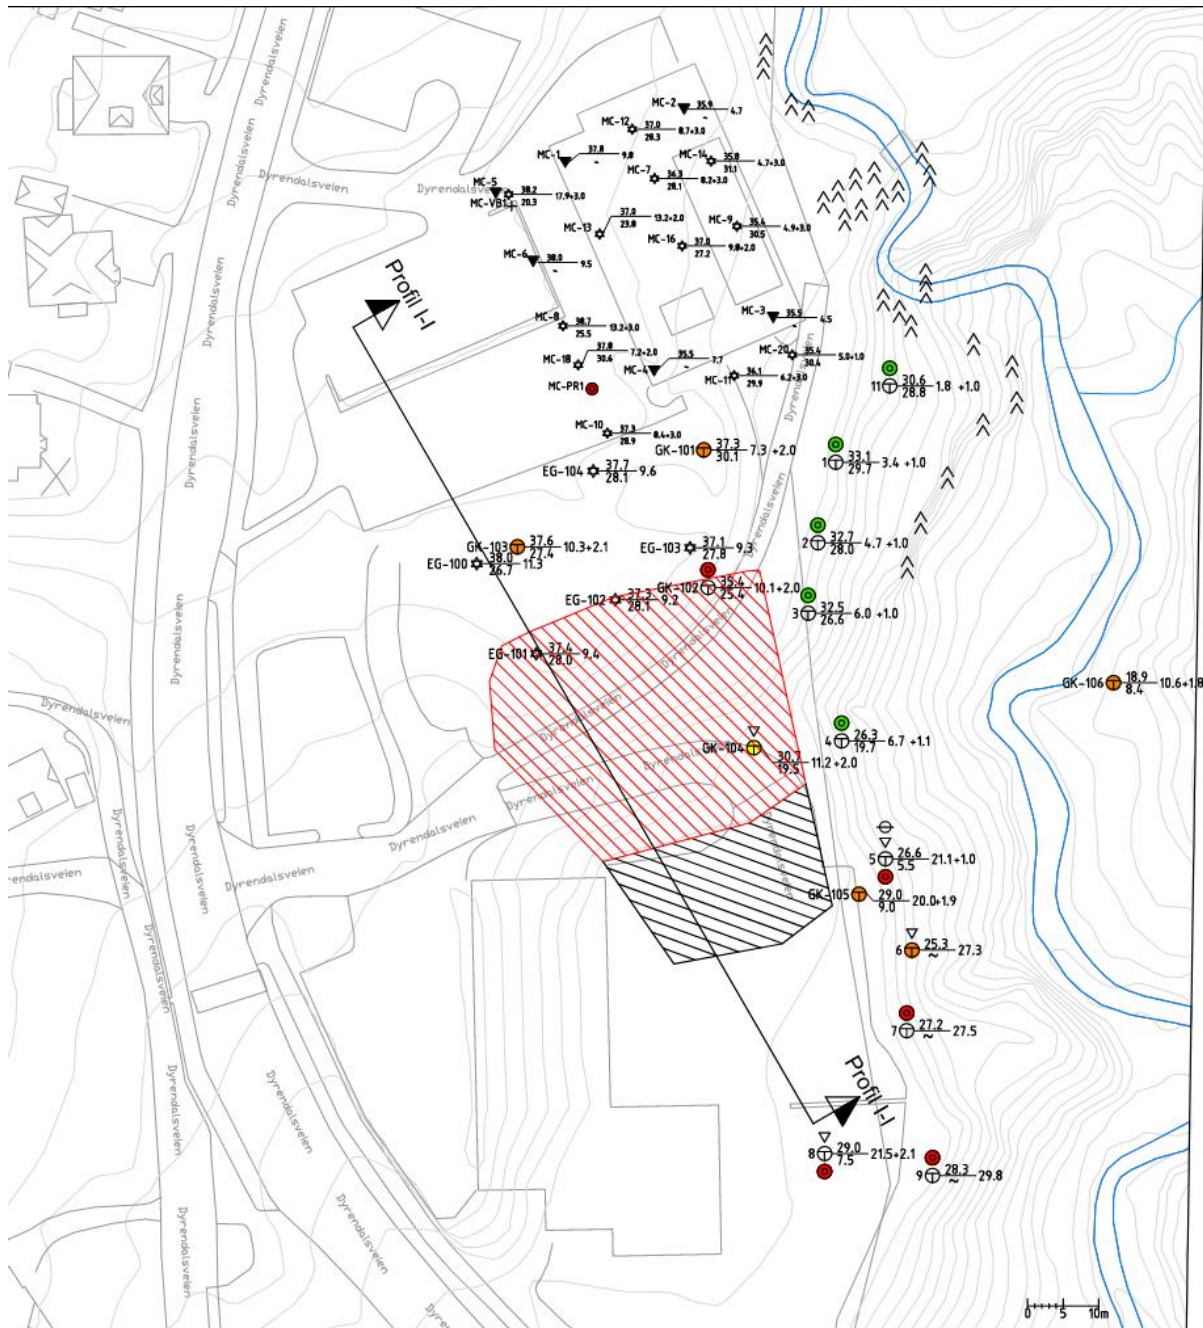
Det er kartlagt én faresone for skred i skråning ned mot «Dahles Auto». Skråningen er ca. 7 m høy og ligger ikke i tilknytning til et vassdrag. Det er avklart med NVE at det ikke er ønskelig at sonen klassifiseres og meldes inn. Sonen har tilfredsstillende stabilitet i dagens situasjon.

Figur 6-19: Tolket løsneområde (rød) og utløpsområde (svart) for skråning ned mot Dahles Auto. Utklipp fra tegning -009.

Krav til stabilitet for planområdet må ivaretas iht. angitte sikkerhetskrav ved utbygging. Det vil si at det må dokumenteres sikkerhetsfaktor på $F_{cu} \geq 1,40$ og $F_{c\phi} \geq 1,25$ ved ikke-forverring, og $F_{cu} \geq 1,61$ og $F_{c\phi} \geq 1,25$ ved forverring.

Stabiliteten må dokumenteres før igangsettelse av utbyggingsarbeider. Før igangsettingstillatelse for byggetiltak innenfor planområdet gis, skal det foreligge en detaljert geoteknisk prosjektering.
