# Synlighet og terrengsnitt

## Detaljreguleringsplan for Svingen pukkverk

Illustrasjoner av synlighet og terrengendringer i tråd med planforslag for utvidelsen av Svingen pukkverk

Oppdragsnr: 515211-01

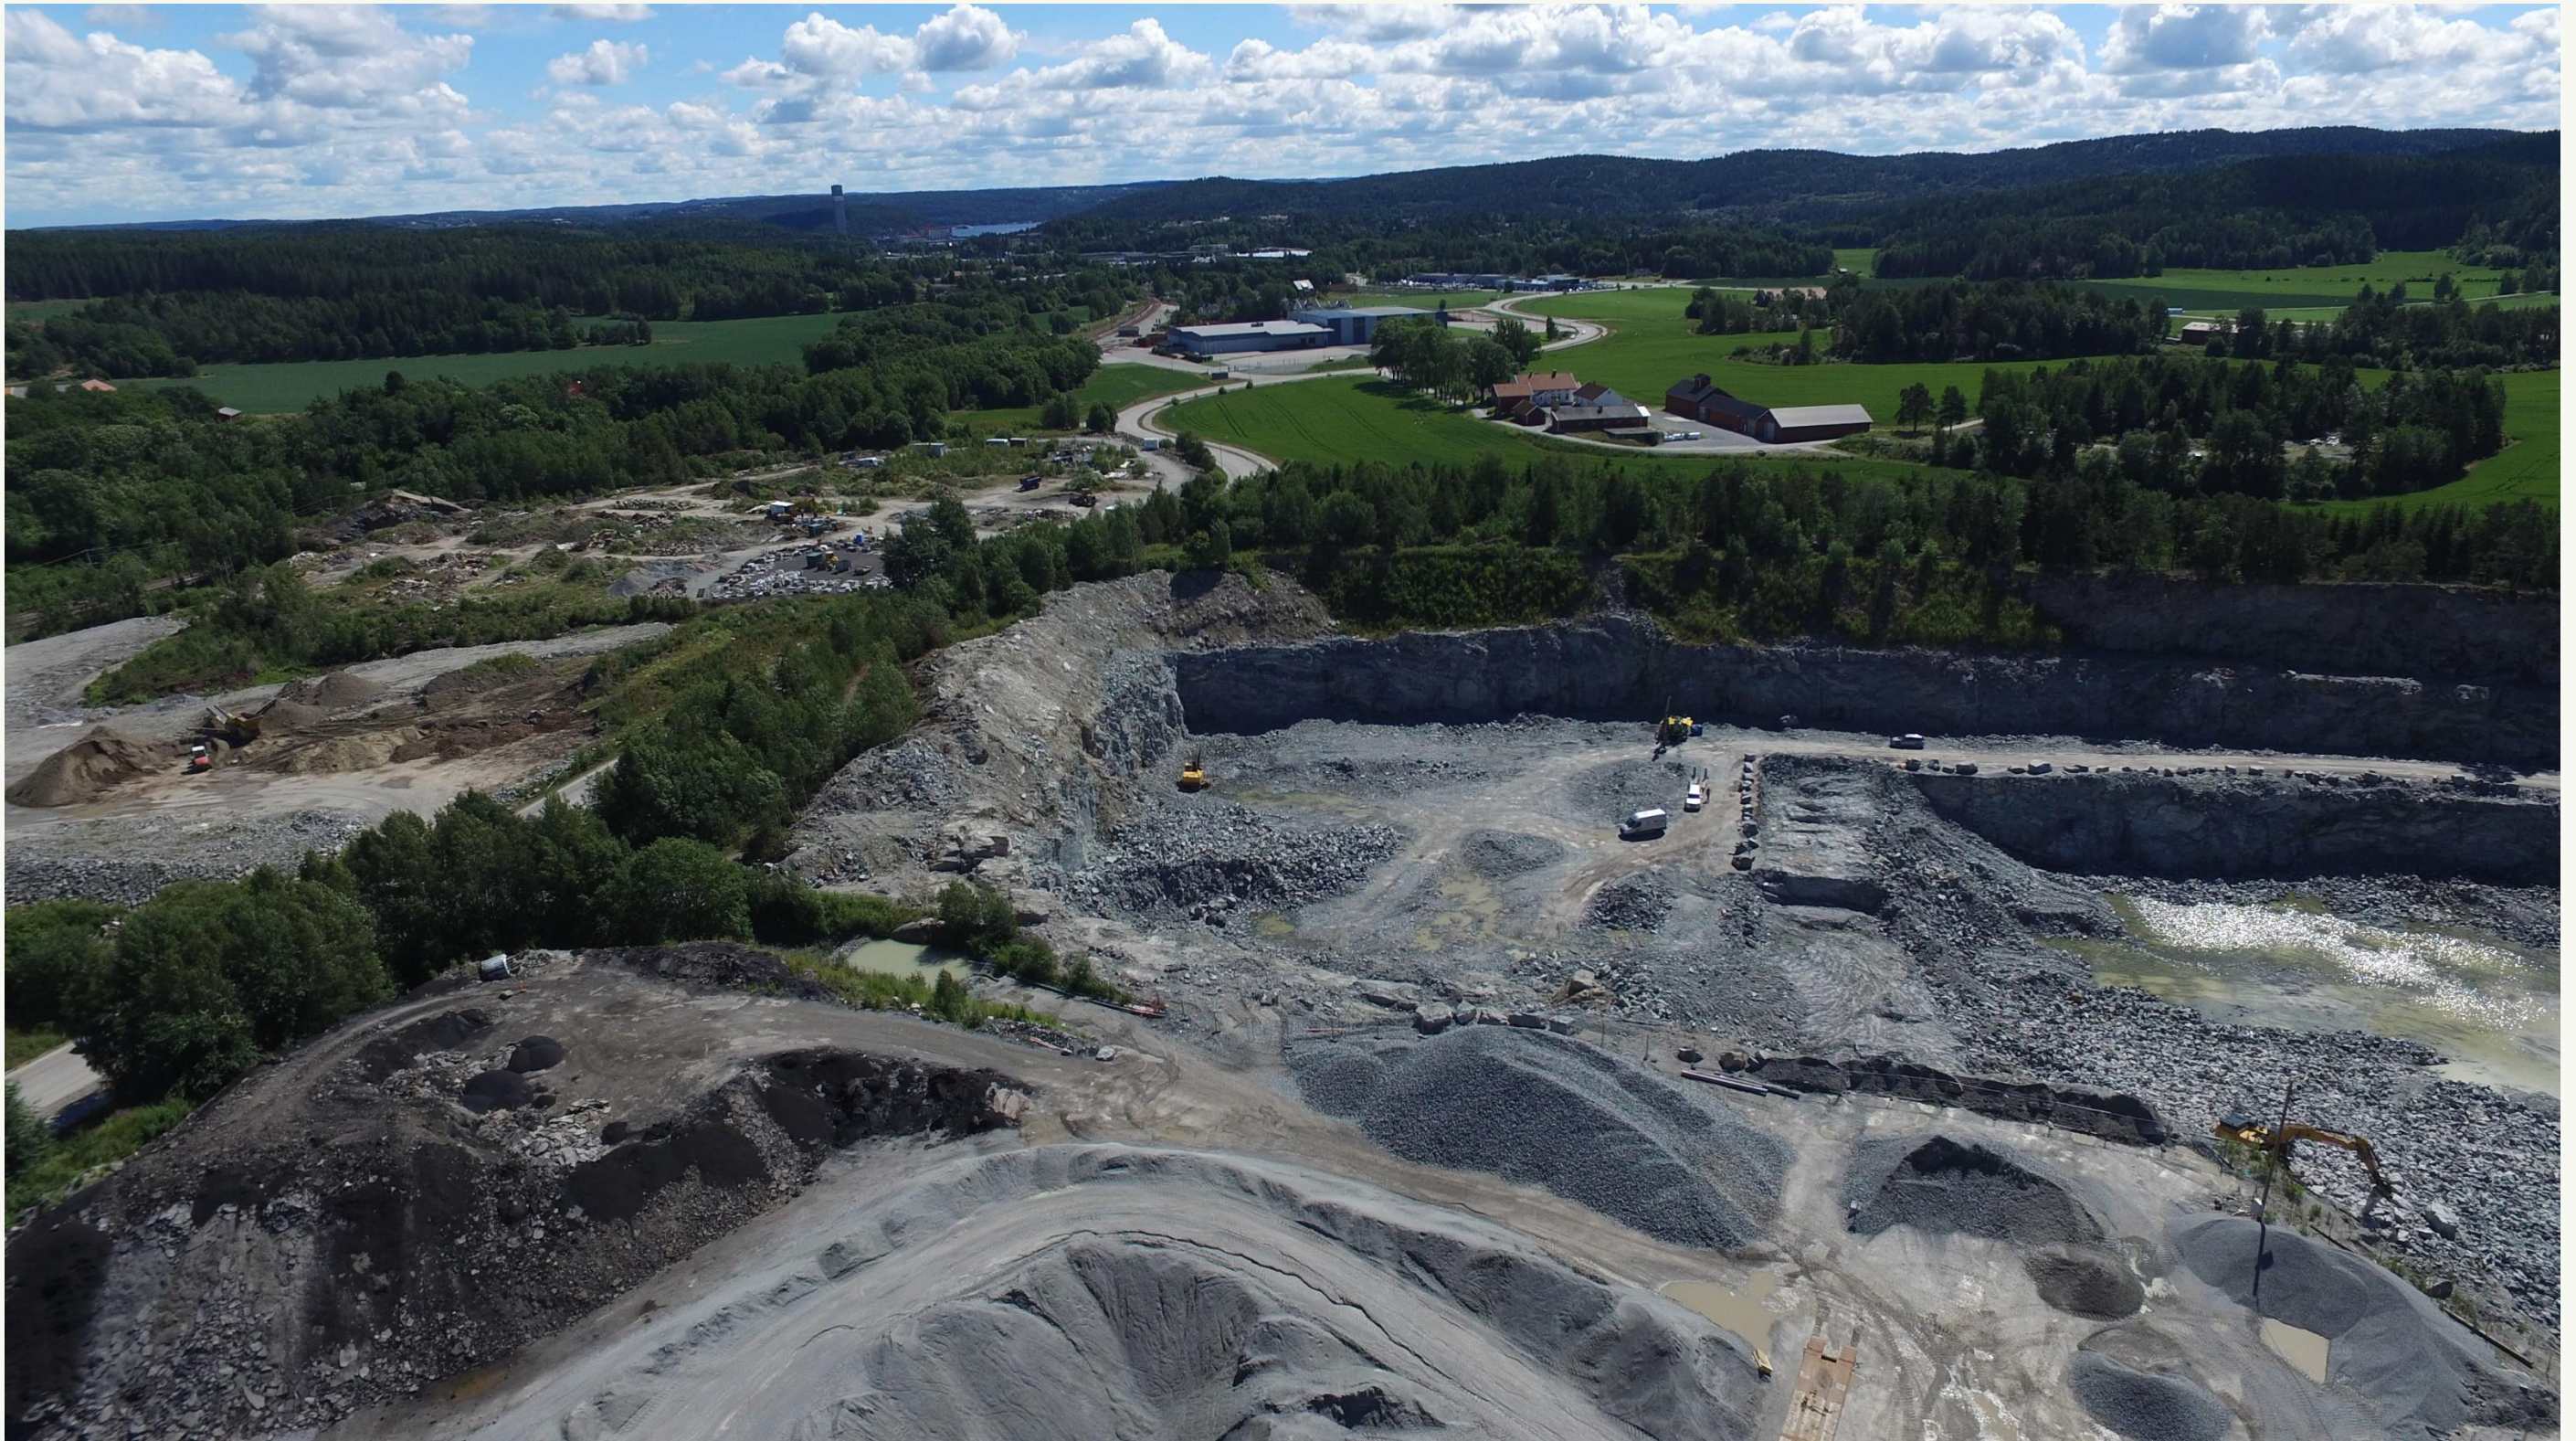
Figur 3 Pukkverket sett mot sørøst. Vestgårdveien i venstre bildehalvdel og gården Vestgård omtrent midt i bildet.

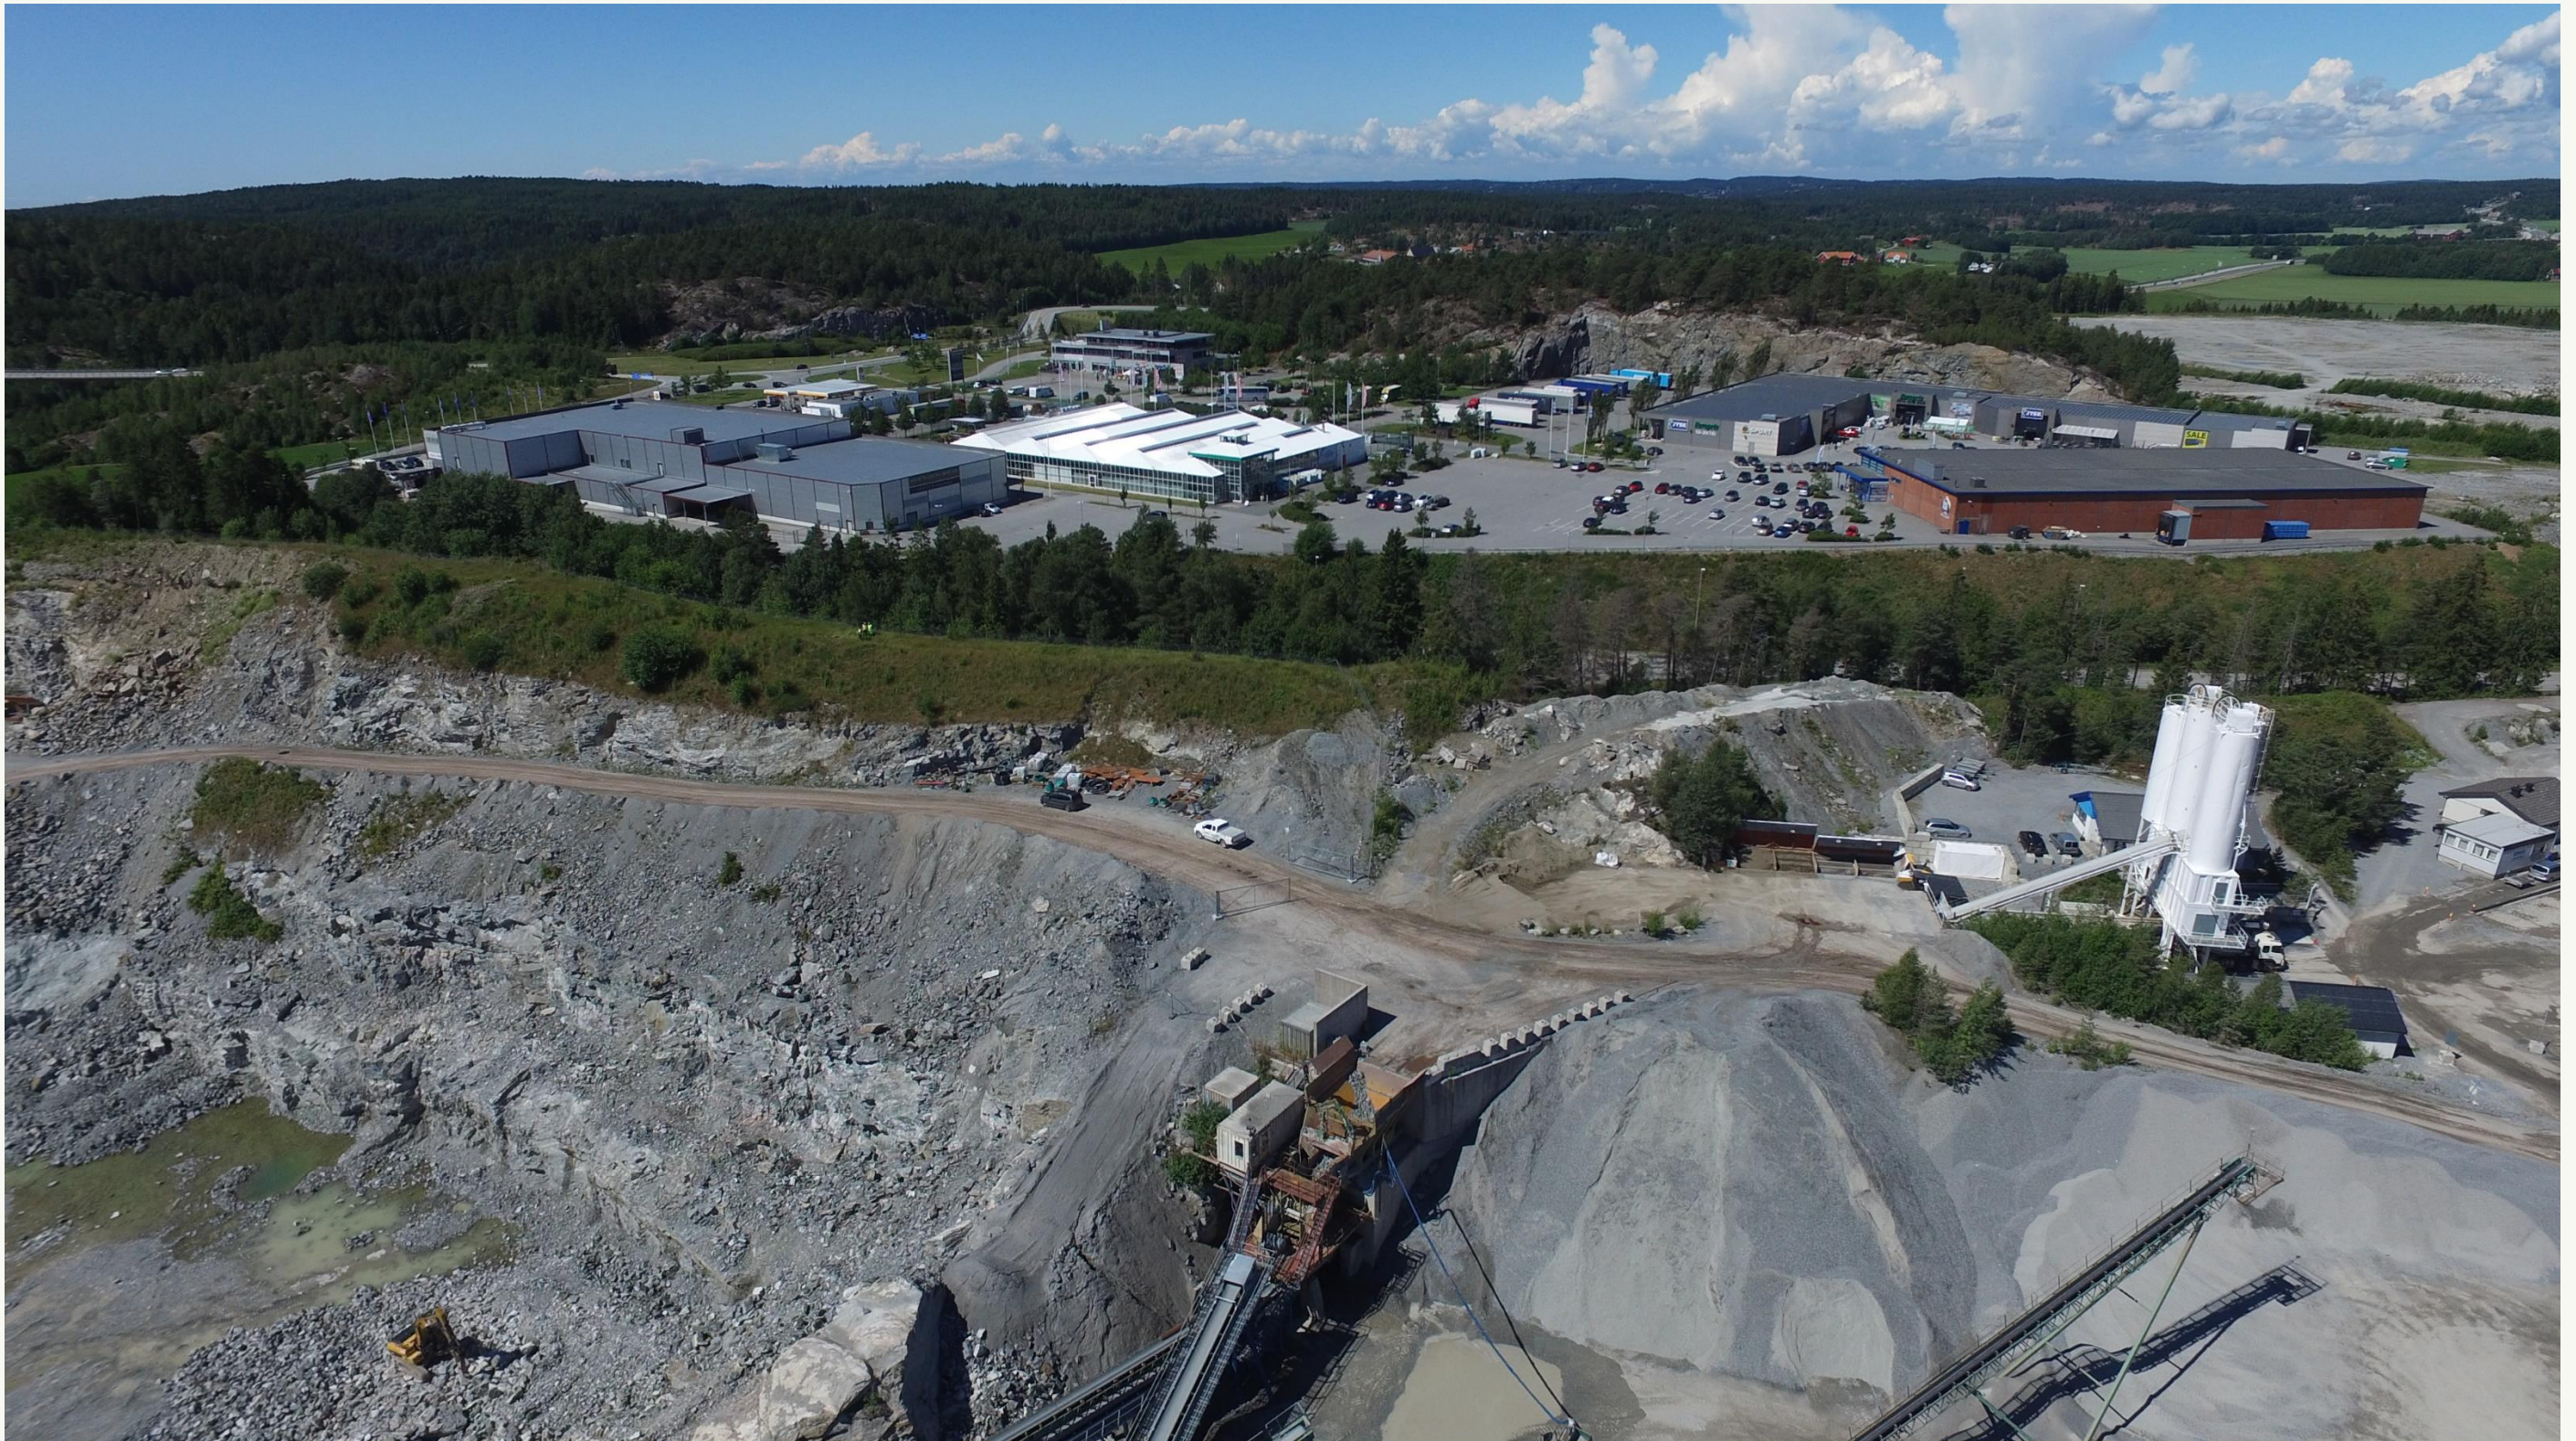
Figur 4 Pukkverket sett mot vest. Næringsområdet Svingenskogen i øvre bildehalvdel. Mellom buffersonen og Svingenskogen går fv. 118.

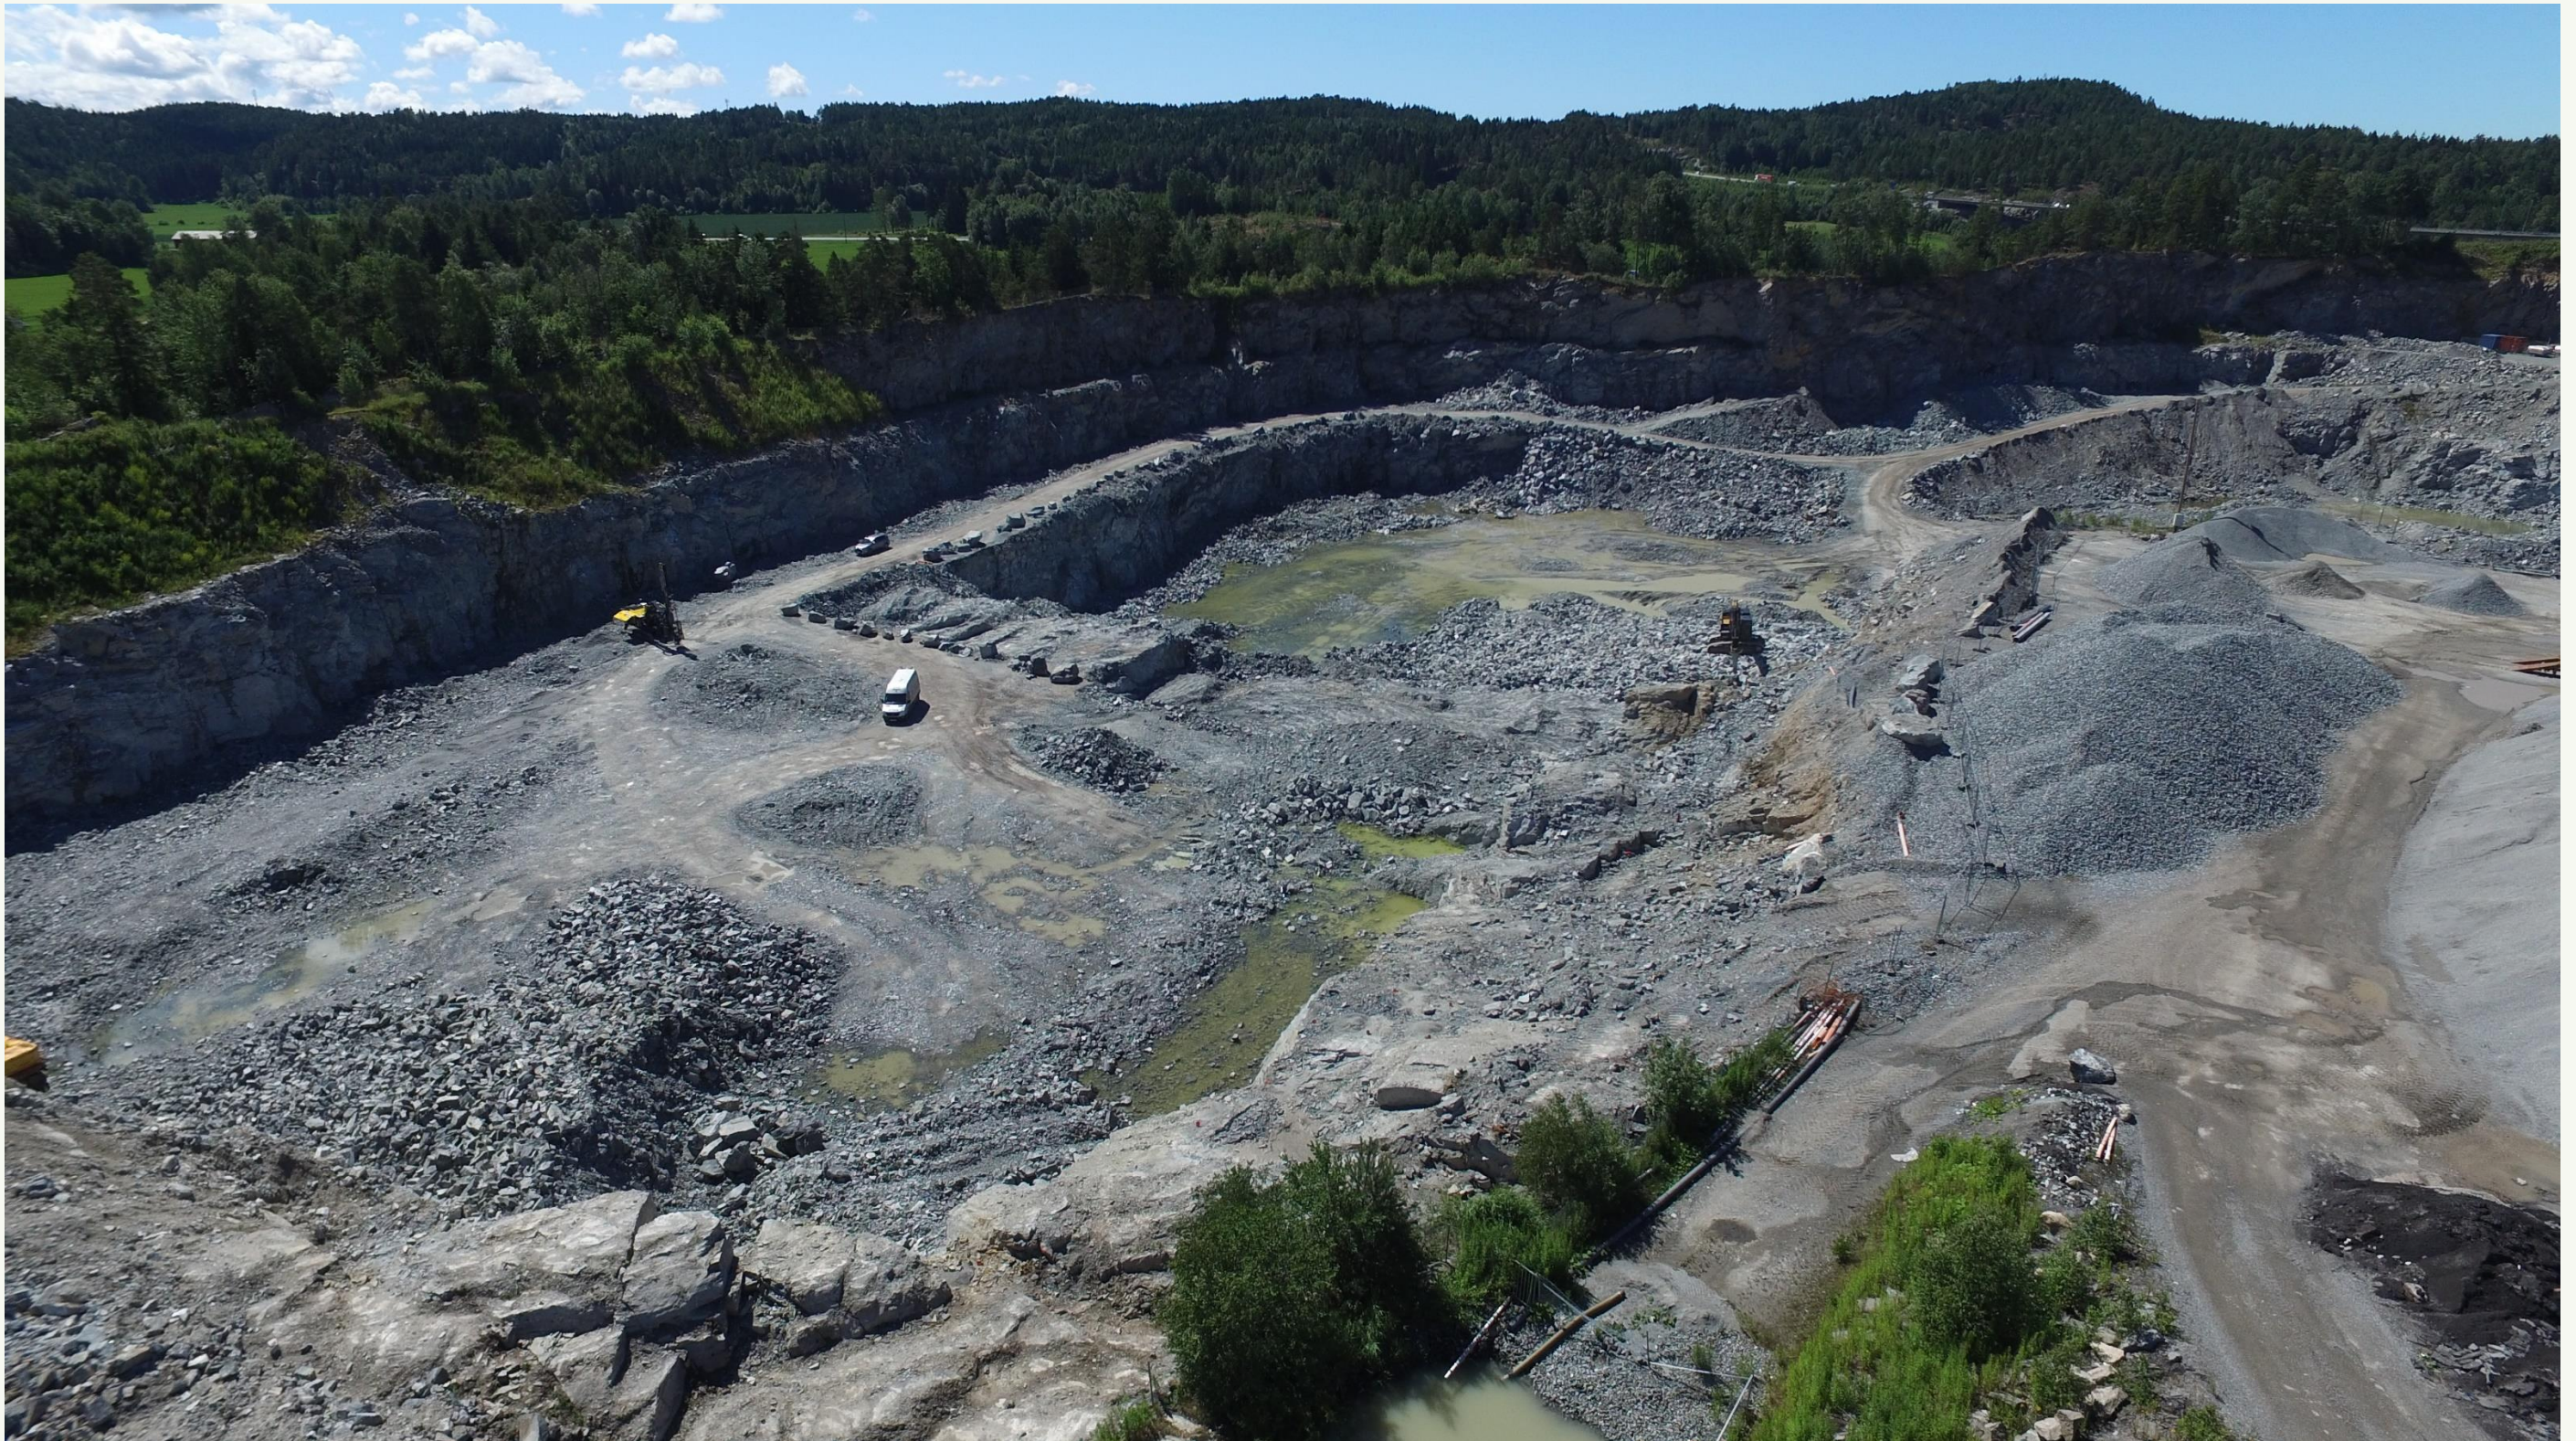
Figur 5 Pukkverket sett mot sørvest. E6 i bildets øvre høyre halvdel, Svinesundsveien til venstre.

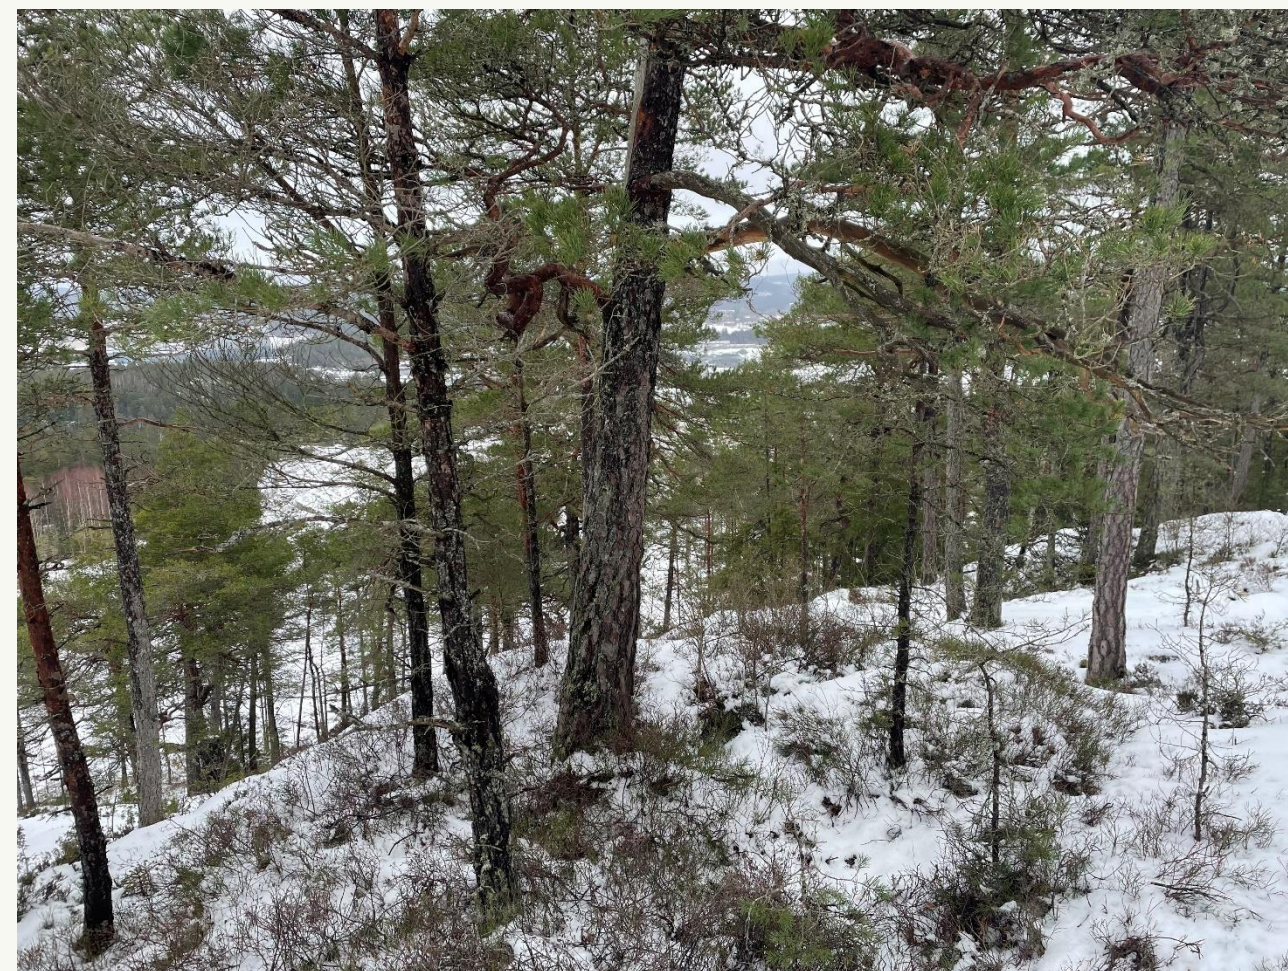
Figur 6 Utsikt mot pukkverket sett fra Alsrødkloppa, bildestandpunkt 1.

Pukkverket er ikke synlig fra viktige turmål, friluftsområder eller utsiktspunkter, som for eksempel Alsrødkloppa vest for E6. Fra Alsrødkloppa vender utsikten mot vest, mens pukkverket ligger mot øst hvor det er tett vegetasjon og ingen stier.

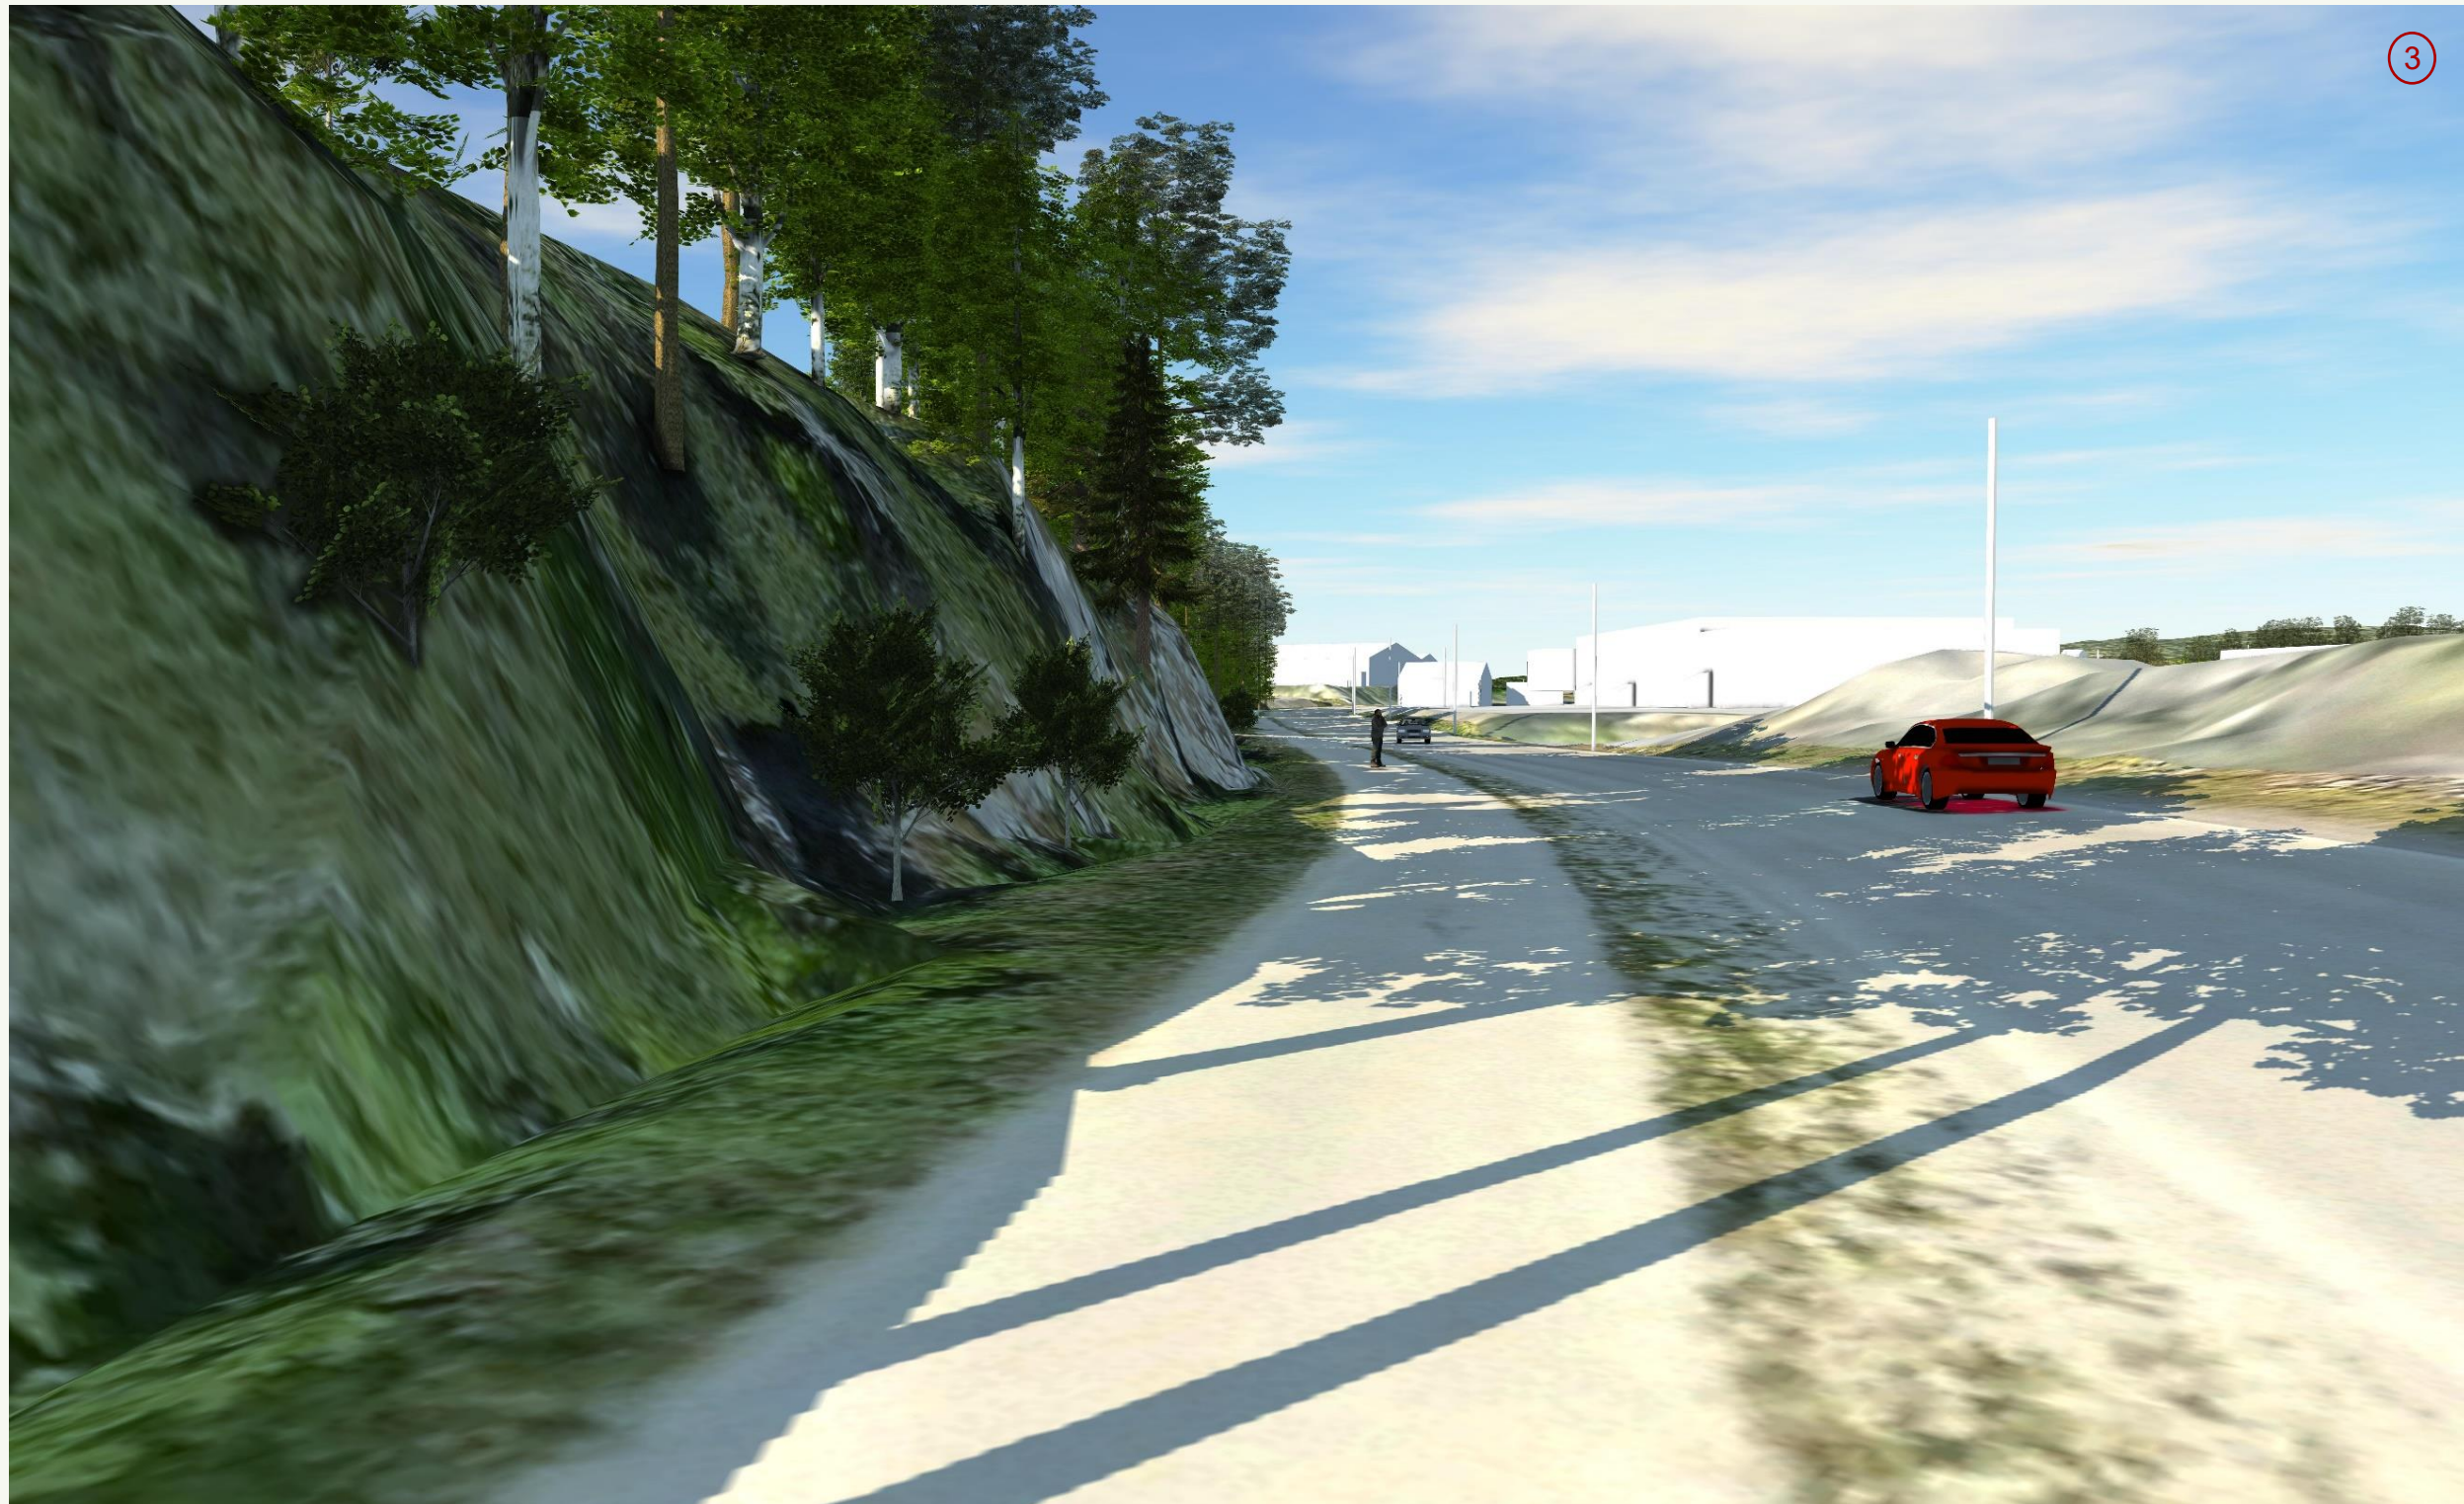
Figur 11 Dagens situasjon sett fra gang- og sykkelvei langs Vestgårdveien, bildestandpunkt 3 i kart på s. 10 (Figur 7). Bildet viser dagens buffersone mellom Vestgårdveien og pukkverket, sett mot nord.

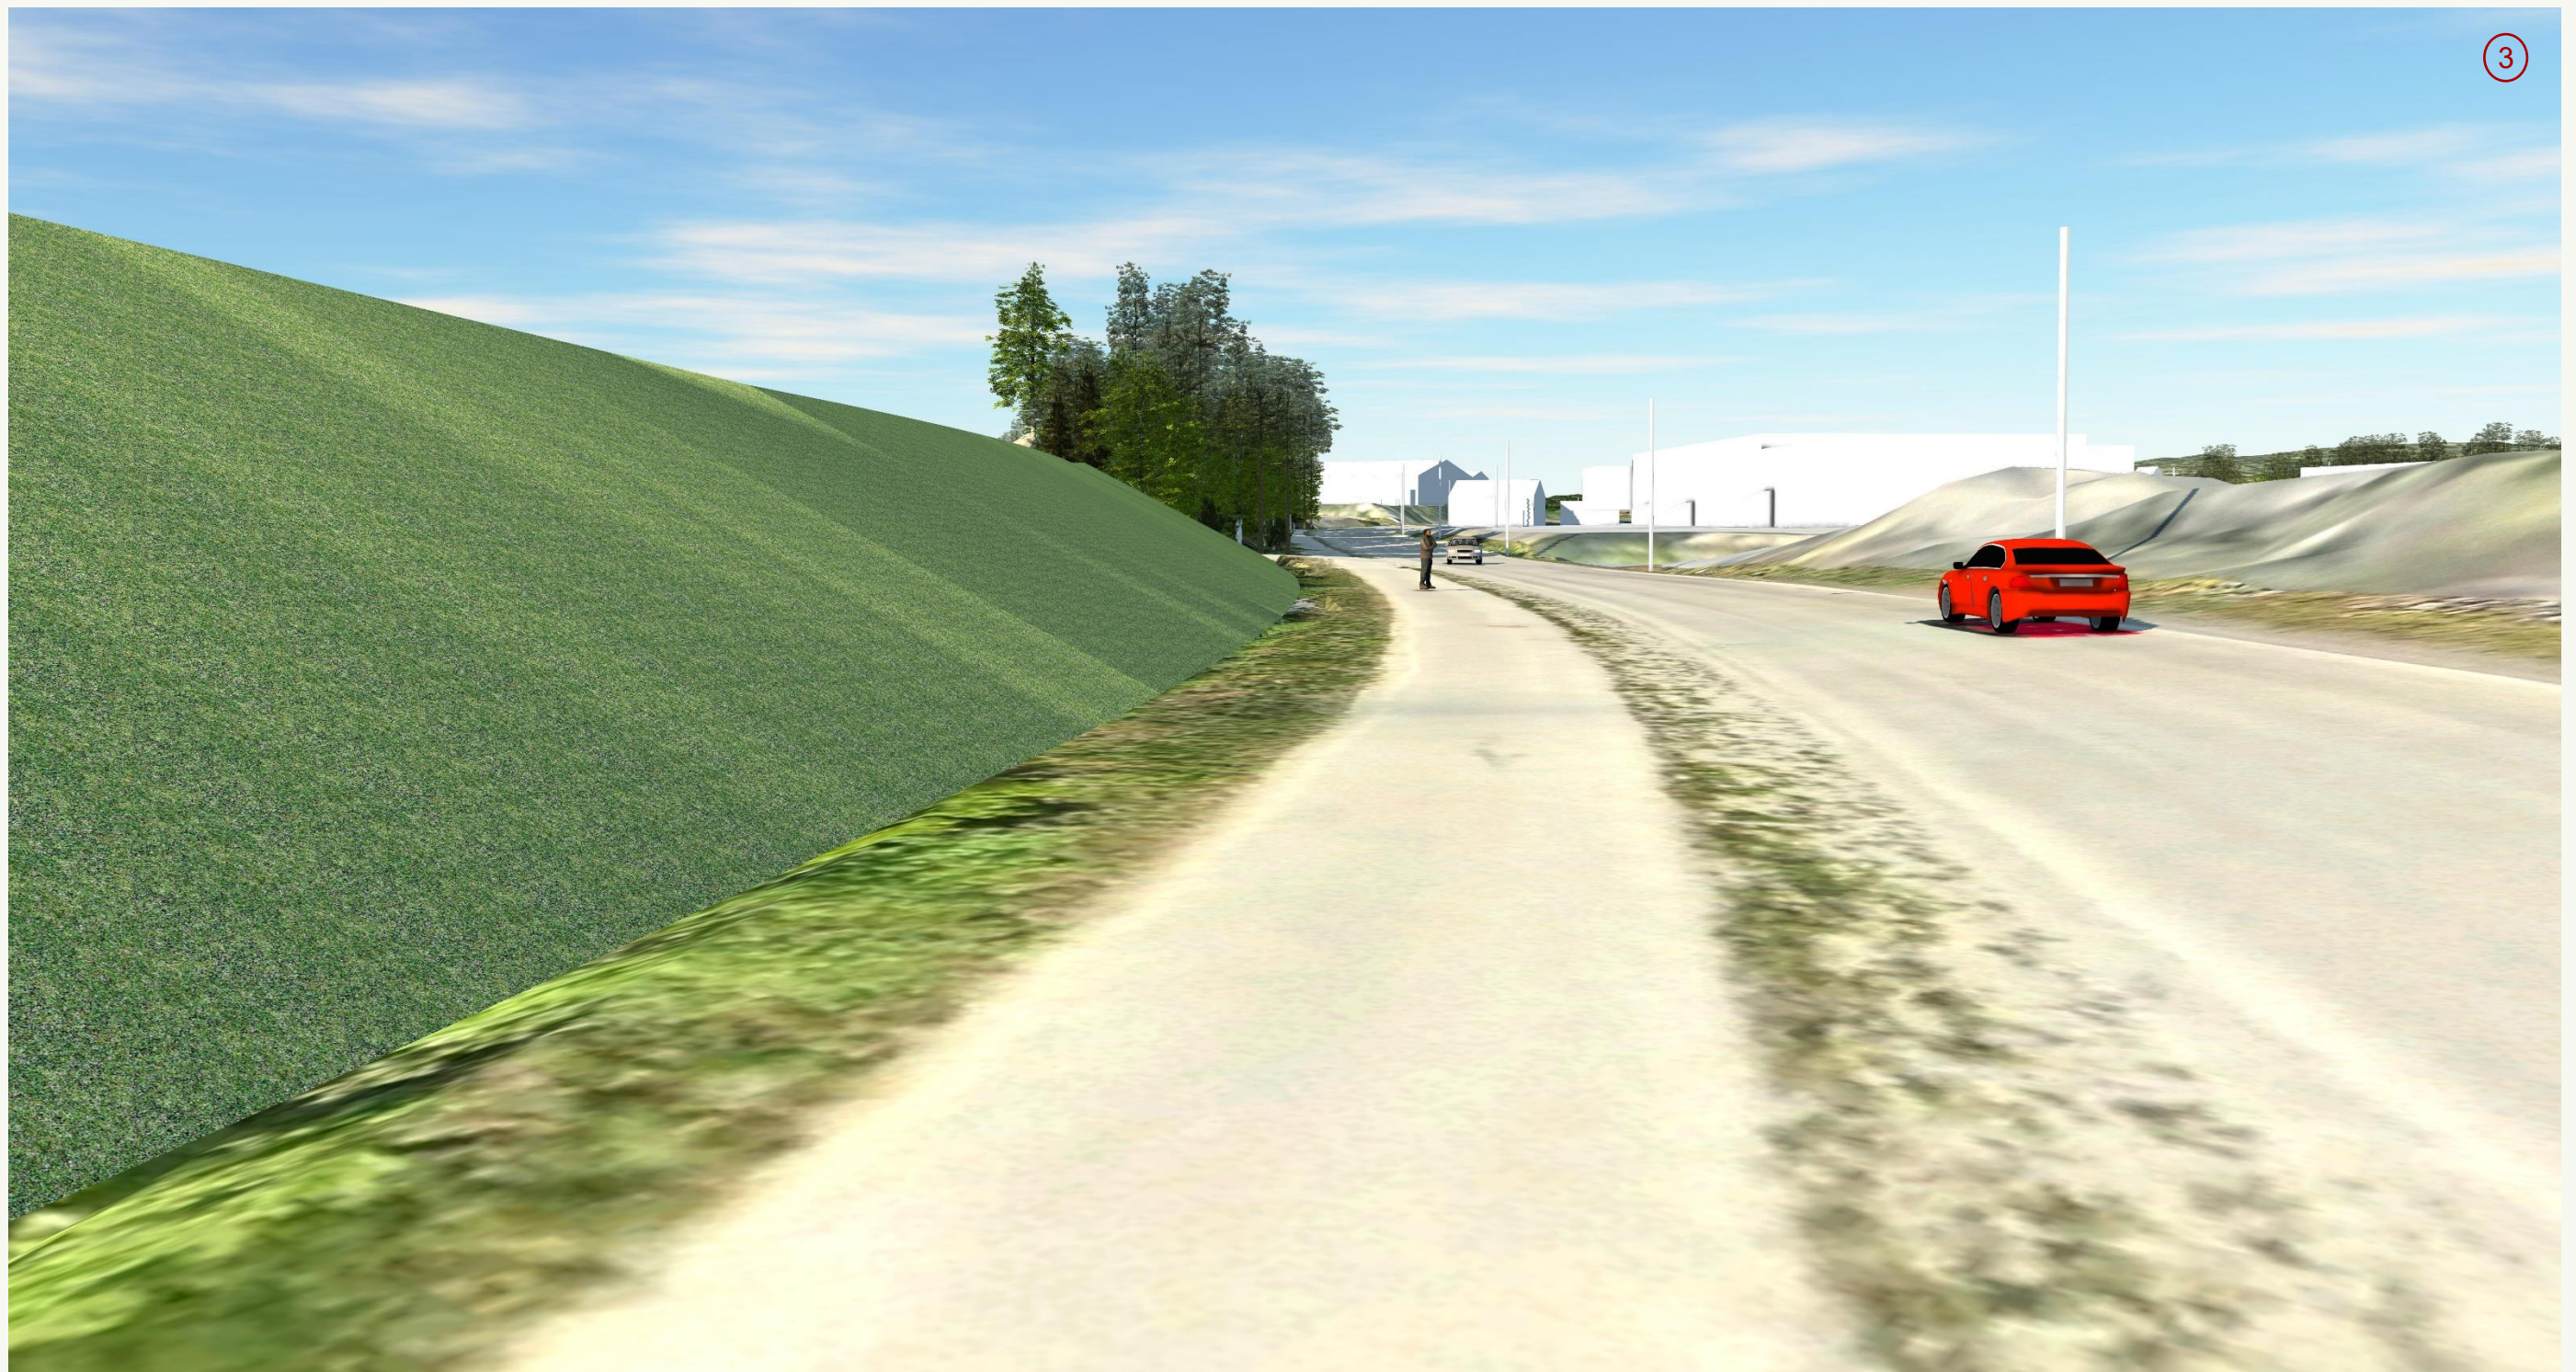
Figur 12 Ny situasjon sett fra gang- og sykkelvei langs Vestgårdveien, bildestandpunkt 3 i kart på s. 10 (Figur 7). Bildet viser ny situasjon hvor dagens buffersone mellom Vestgårdveien og pukkverket er fjernet, og ny jordvoll er etablert, uten ny vegetasjon.
