# Synlighet og terrengsnitt

## Detaljreguleringsplan for Svingen pukkverk

Illustrasjoner av synlighet og terrengendringer i tråd med planforslag for utvidelsen av Svingen pukkverk

Oppdragsnr: 515211-01

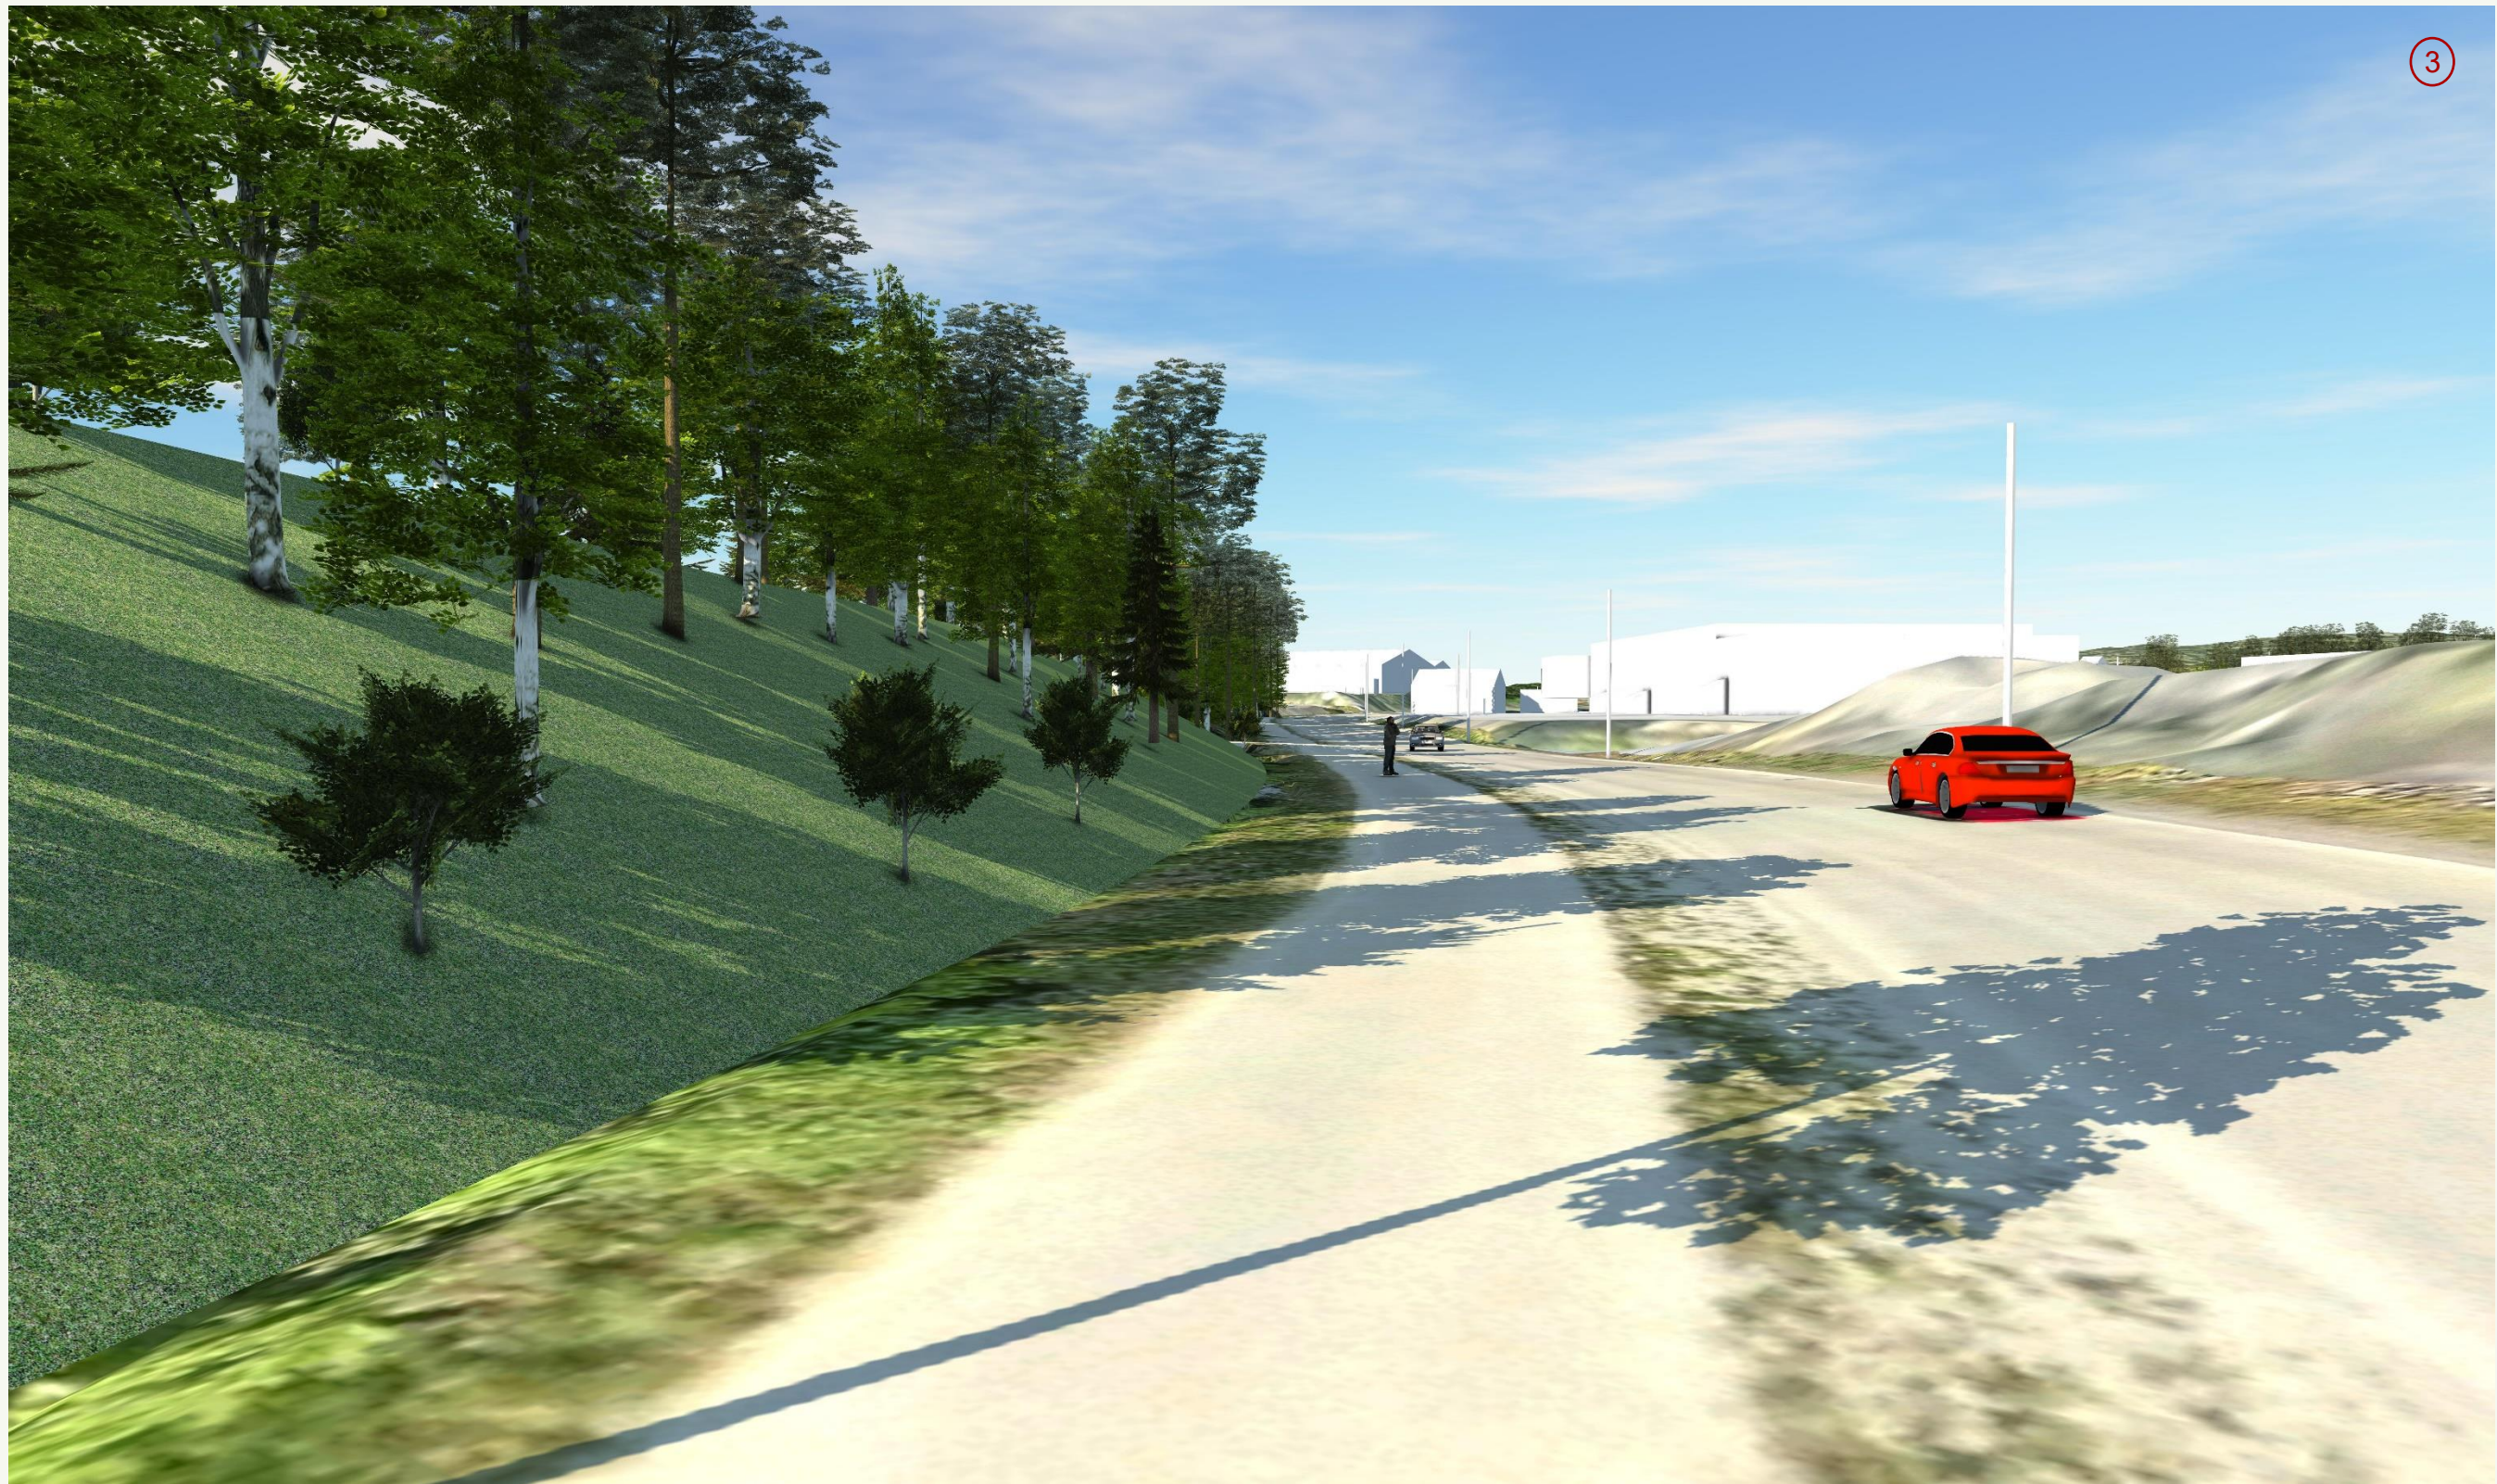
Figur 13 Ny situasjon sett fra gang- og sykkelvei langs Vestgårdveien, bildestandpunkt 3 i kart på s. 10 (Figur 7). Bildet viser ny situasjon hvor dagens buffersone mellom Vestgårdveien og pukkverket er fjernet, og jordvoll med vegetasjon er etablert.

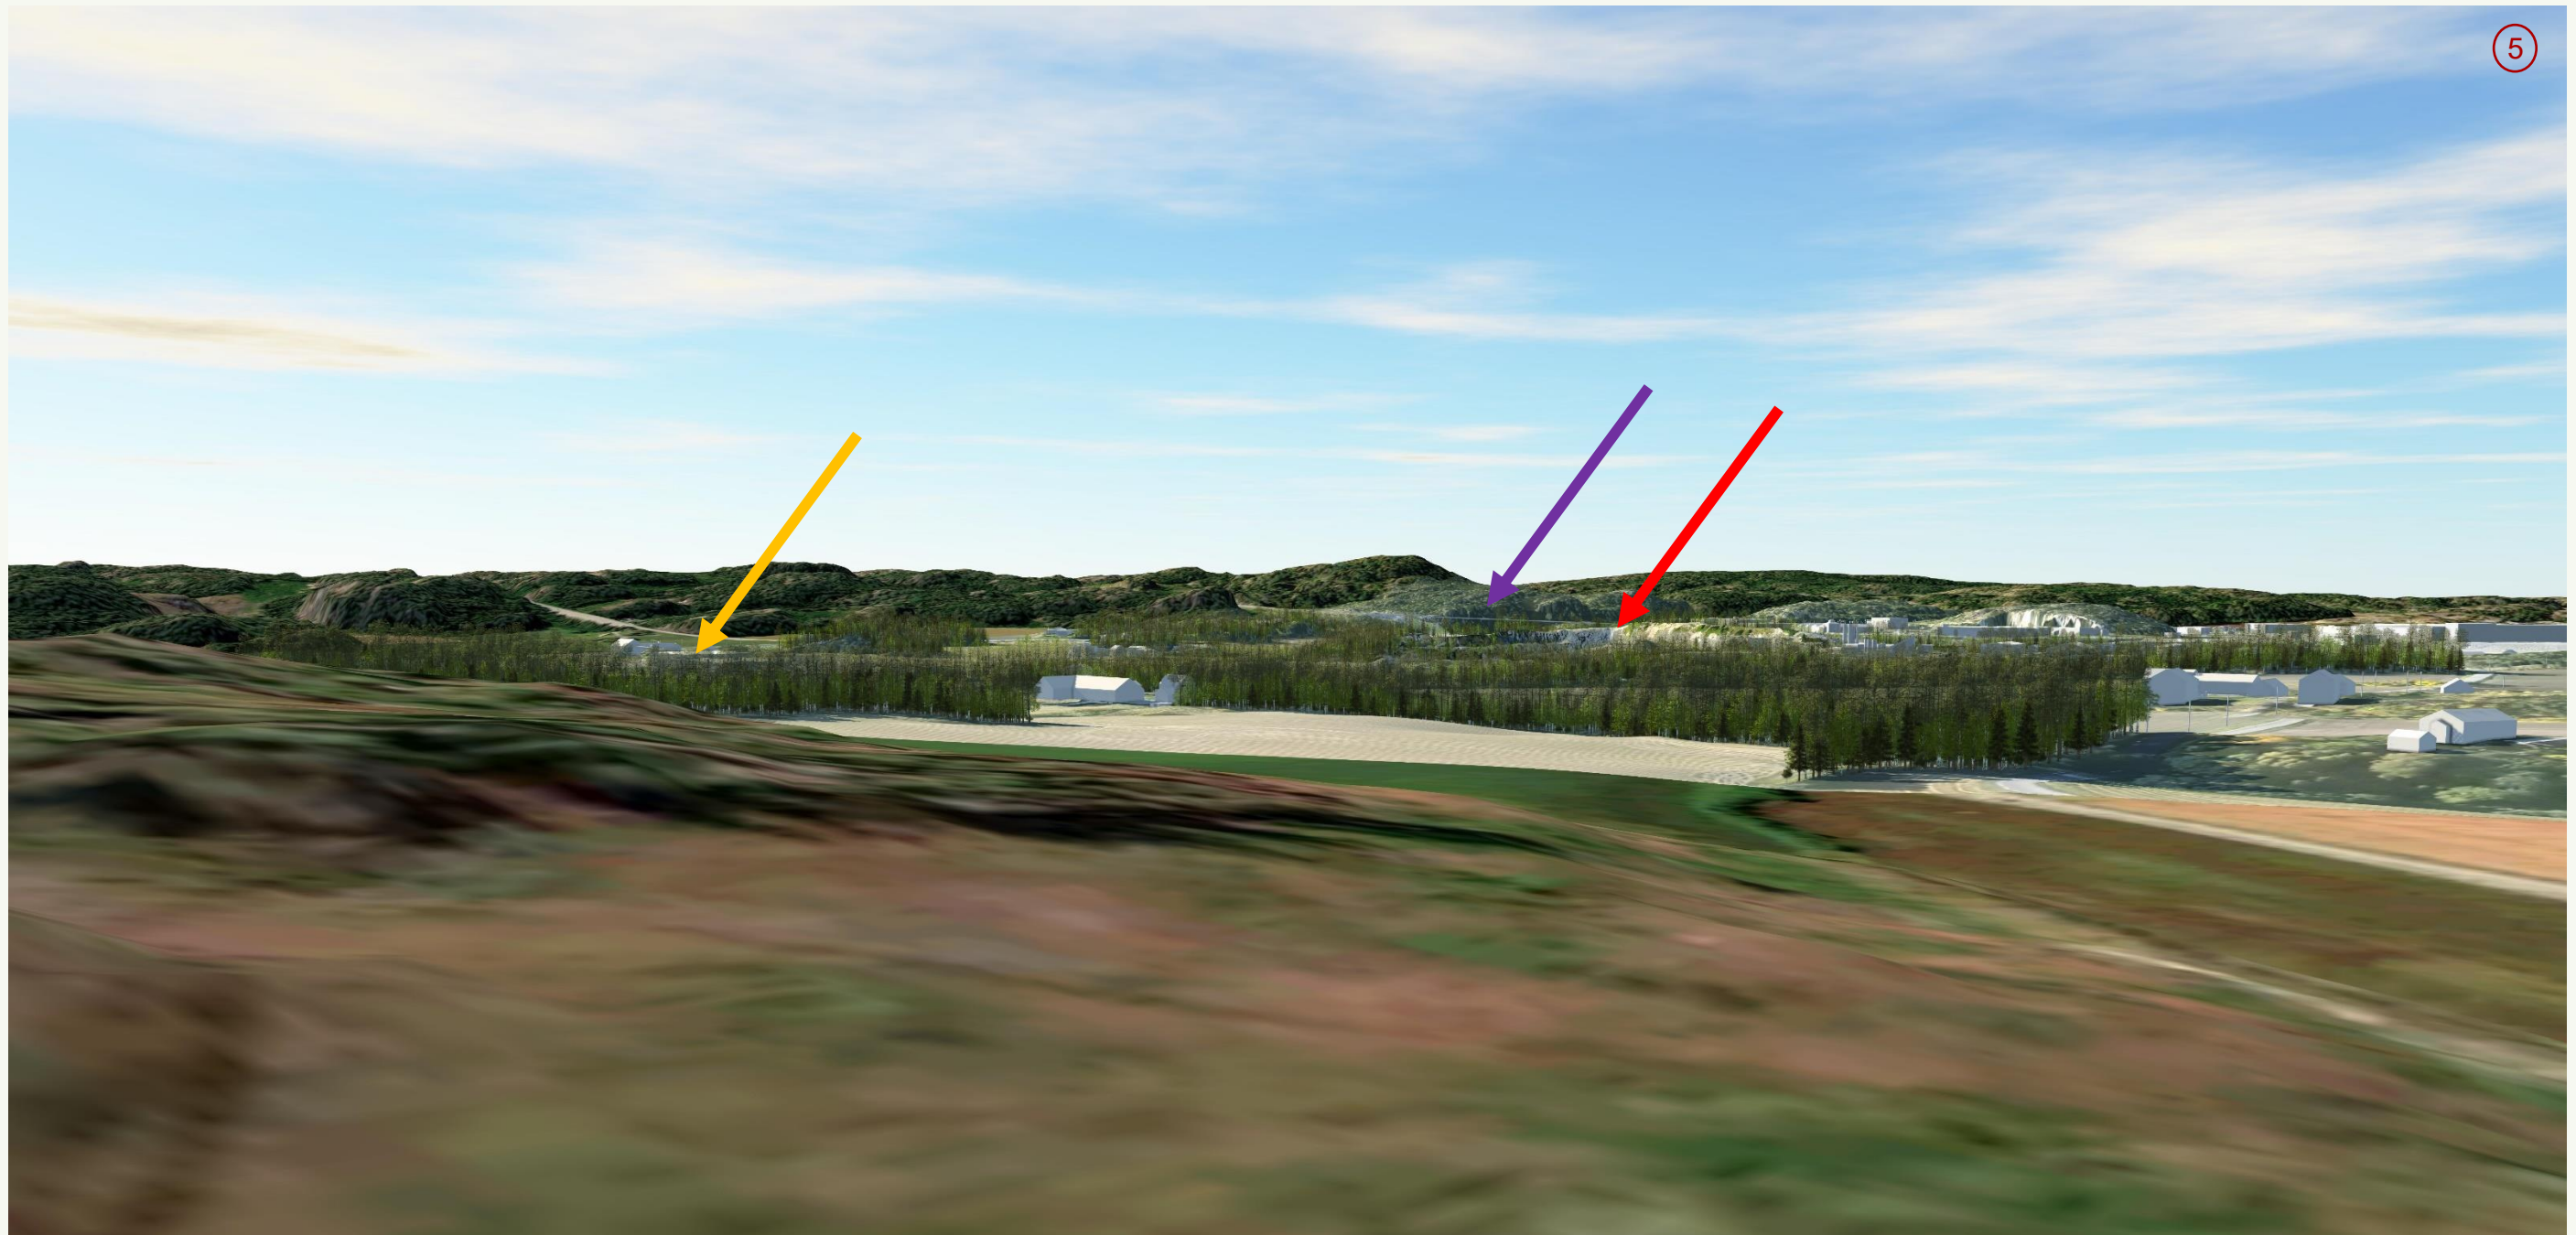
Figur 16 Dagens situasjon sett fra Homannsrøset, bildestandpunkt 5 i kart på s. 10 (Figur 7). Perspektiv fra høydedraget øst for Svingen pukkverk. Dagens pukkverk er synlig, men avstanden gjør det vanskelig å skjelle hva man ser.

Sett fra høydedraget i øst, med toppen Homannsrøset, er både dagens pukkverk og utvidelsen synlig. På grunn av avstanden er det imidlertid vanskelig å oppfatte pukkverket, og det antas at endringen fra dagens situasjon til foreslått situasjon med utvidelsen ikke vil være synlig. Svingen pukkverk er markert med rød pil for å vise hvor det befinner seg i bildet. Tilsvarende er E6 markert med lilla pil og Svinesundsveien med gul pil.

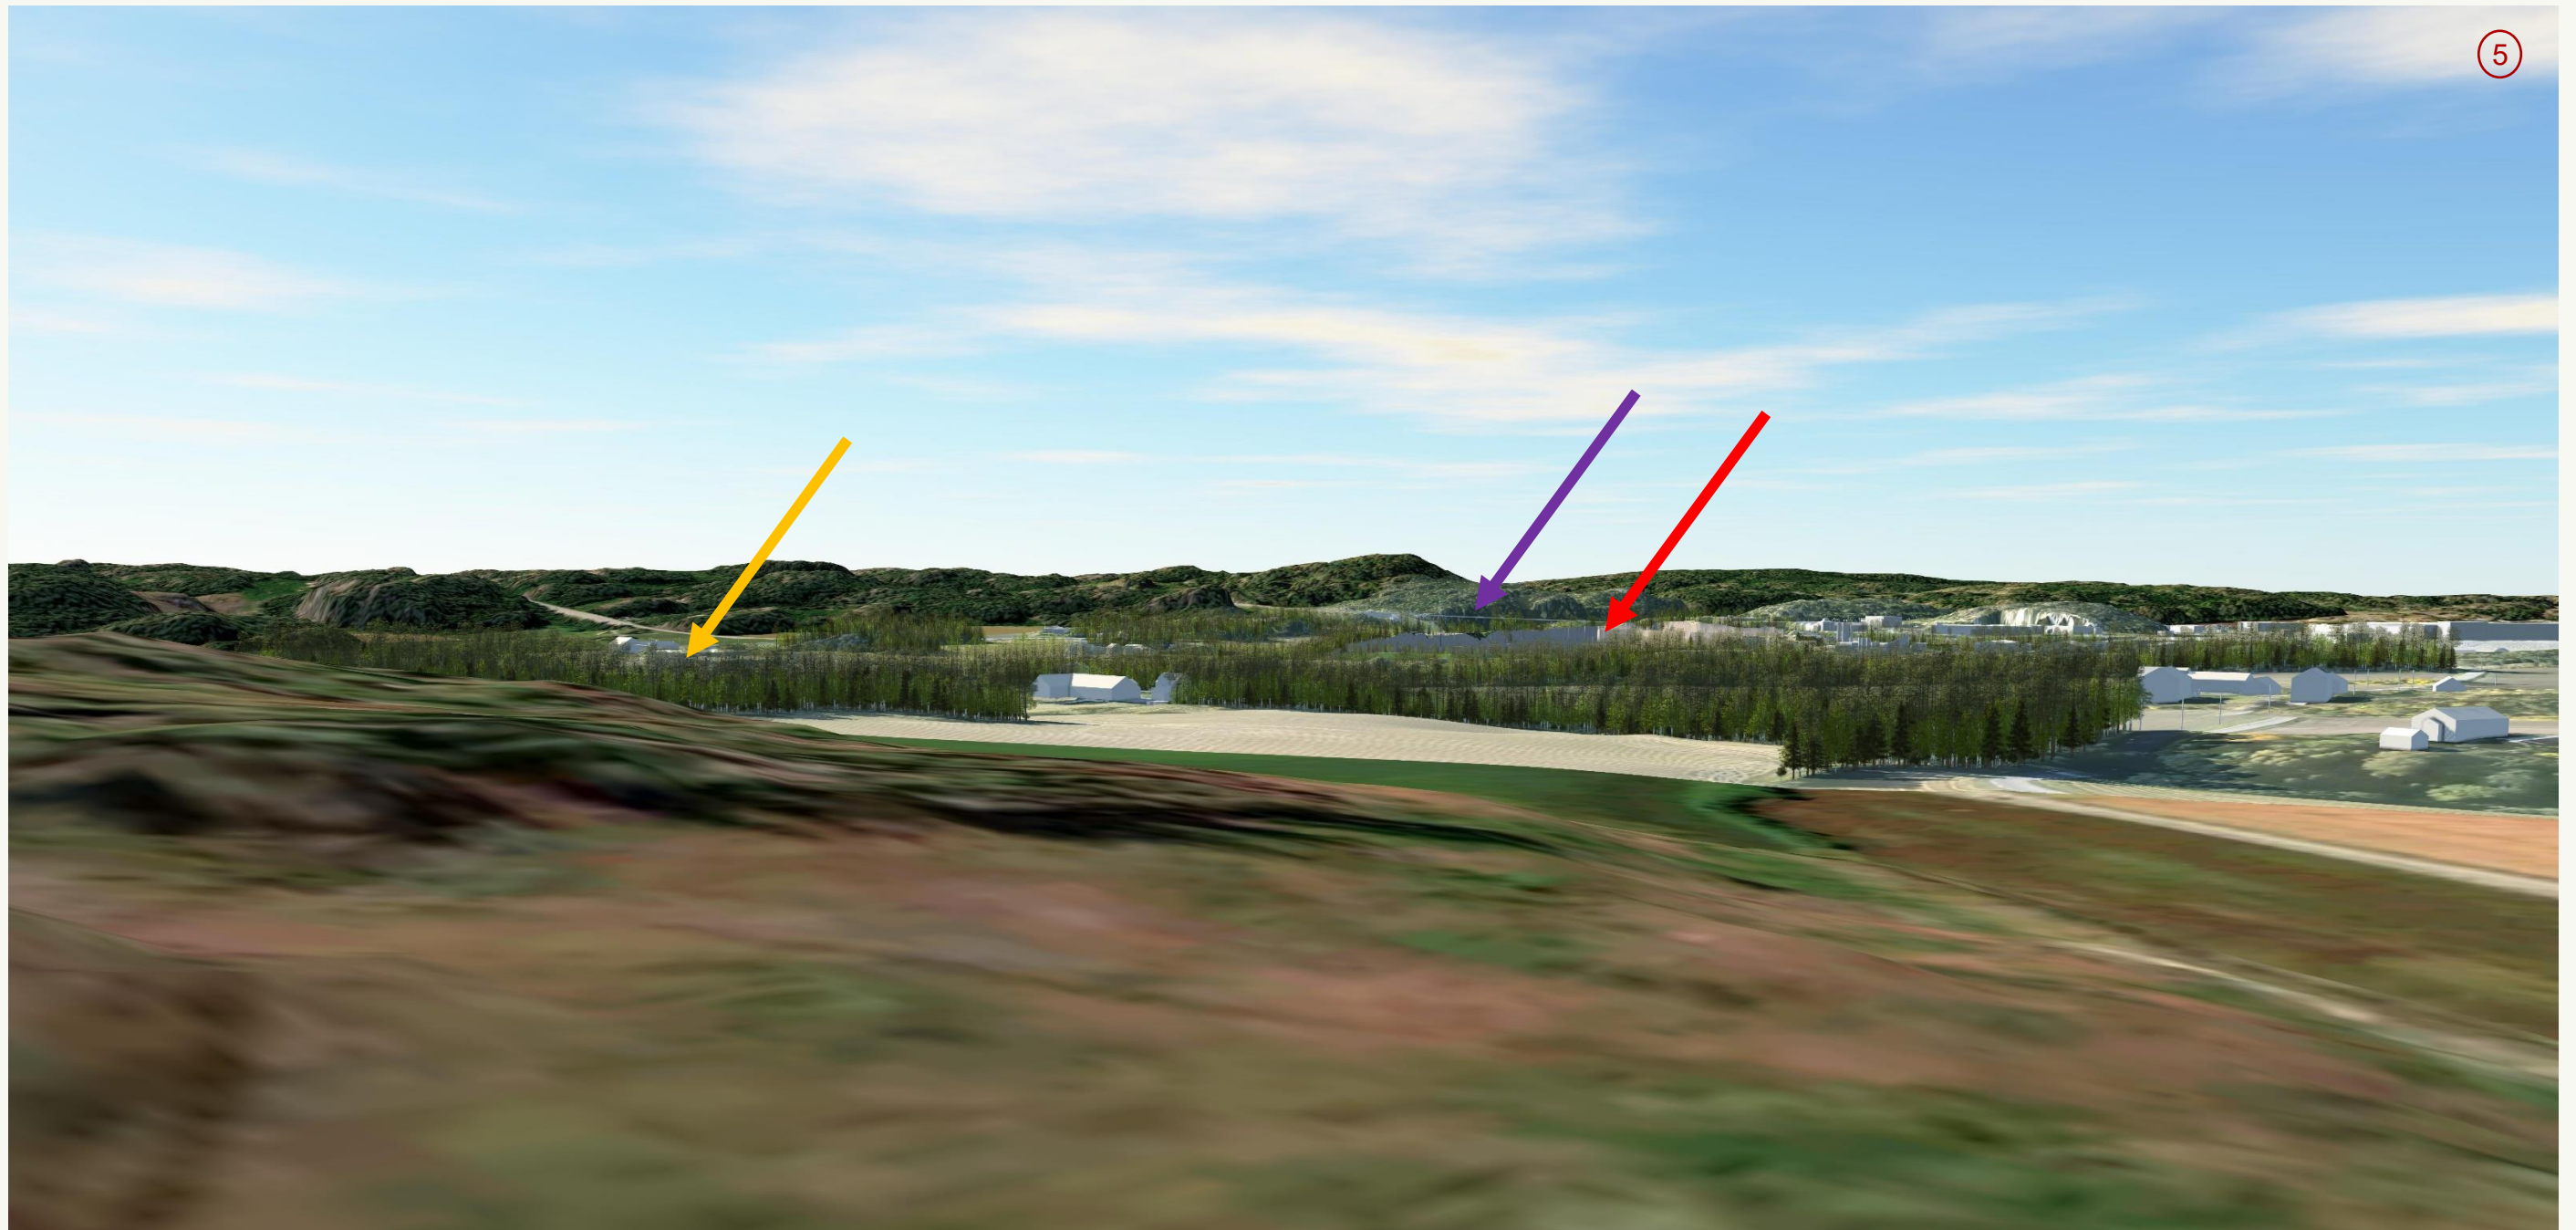
Figur 17 Ny situasjon sett fra Homannsrøset, bildestandpunkt 5 i kart på s. 10 (Figur 7). Perspektiv fra høydedraget øst for Svingen pukkverk. Dagens pukkverk er synlig, men avstanden gjør det vanskelig å skjelne hva man ser.

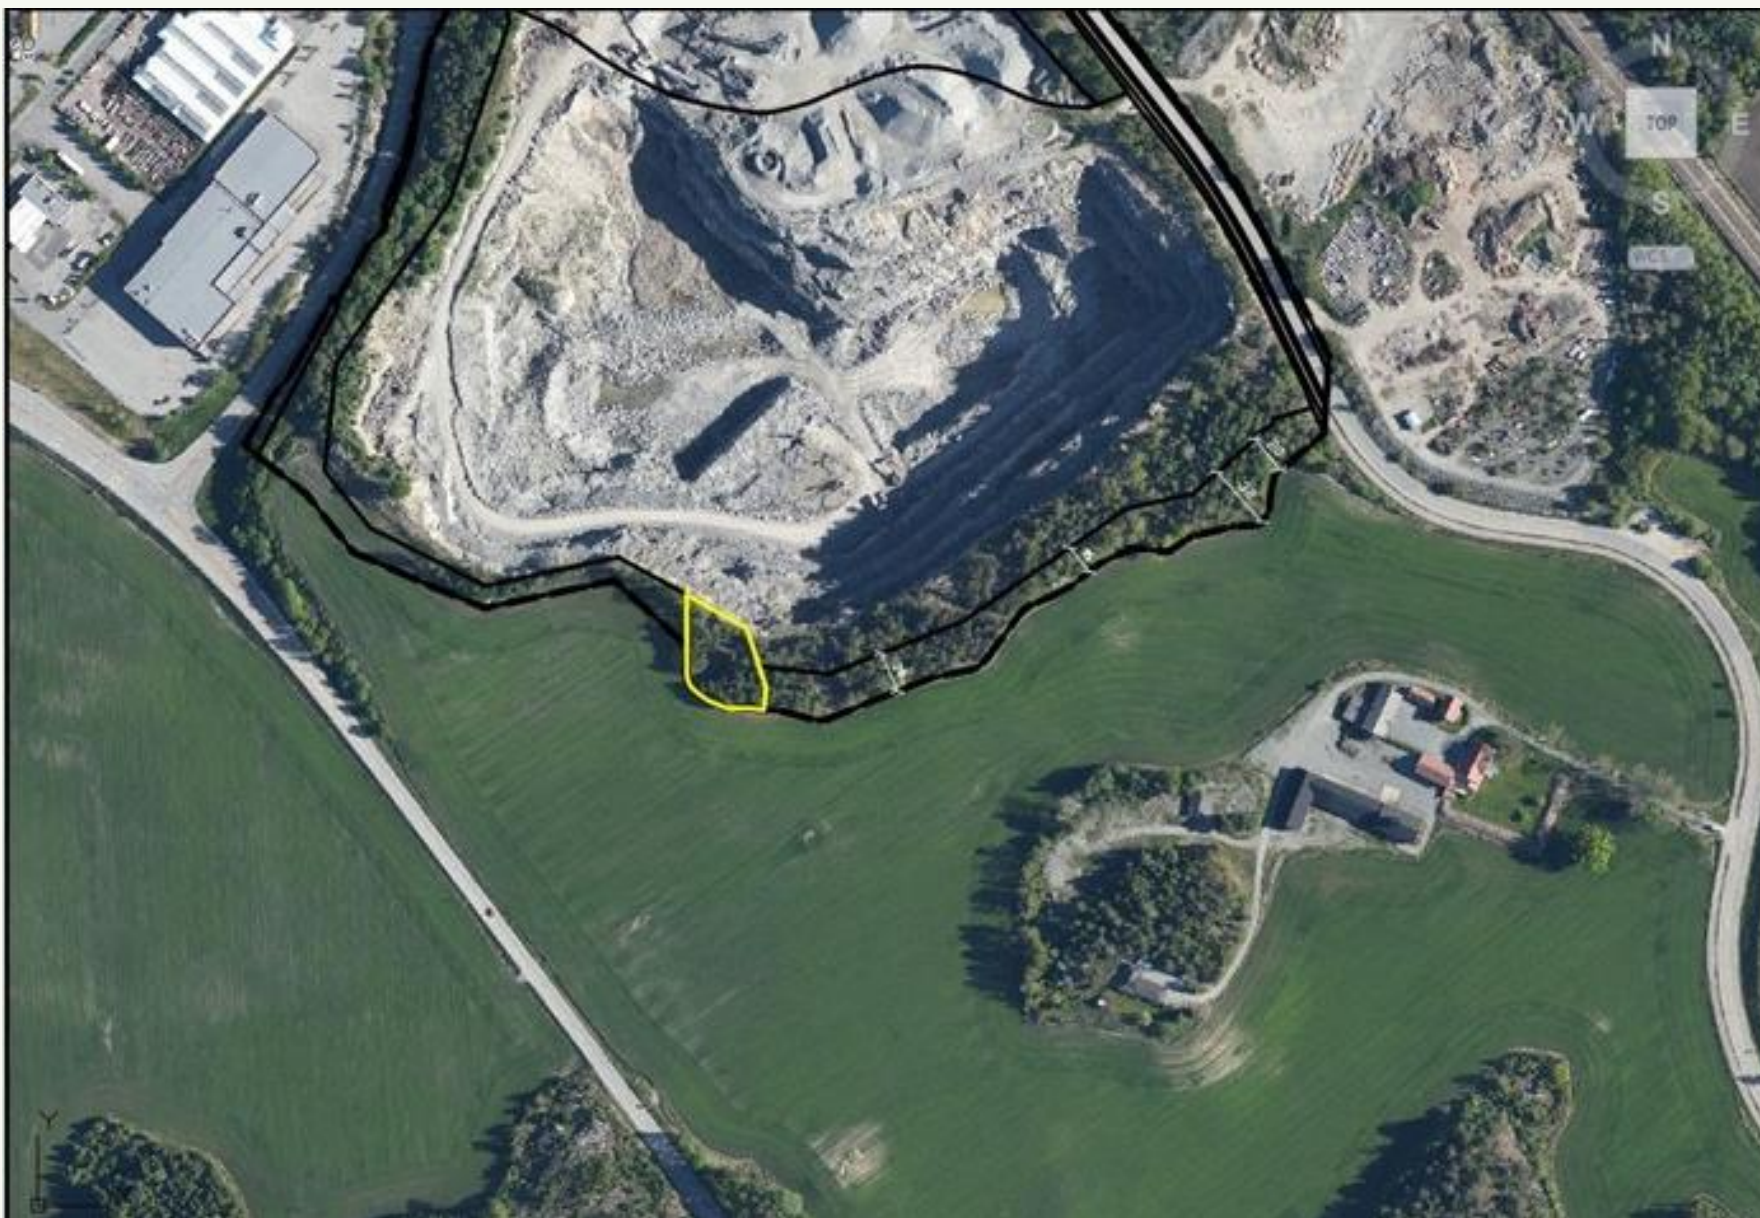
Figur 18 Området som er markert med gult i bildet over, er vurdert å ha stor betydning for å hindre innsyn fra E6, Svinesundsveien og Gamle Svinesundsvei. Terreng og vegetasjon utgjør her et «hjørne» som hindrer sikt inn i pukkverket. I planforslaget er derfor dette arealet bevart med samme størrelse som i dag, mens buffersonen videre mot Vestgårdveien blir smalere enn i dag. Det er i tillegg lagt en hensynssone på vegetasjonen for bevaring, for å legge til rette for hullrugende fuglearter og furustokkjuke, som begge er registrert innenfor buffersonen. Størstedelen av buffersonen mot sør er 20 m bred. På det smaleste er den 15 m. Øst i buffersonen, der det står en hul eik, er buffersonen 32 m bred.

Utvidelsen vil være synlig fra sør og sørvest, hvor det også er viktige ferdselsårer som Svinesundsveien og E6. I planforslaget er dagens buffersone som vender mot E6 uberørt, mens buffersonen mot sør (mot gården Vestgård) er redusert til for det meste 20 meters bredde. Den er bredere ved eksisterende hul eik, som står i buffersonens østre del. For å hindre innsyn er buffersonen også bredere i «hjørnet» mot sørvest. Dette arealet skjærer godt for innsyn fra både E6, Svinesundsveien og Gamle Svinesundsvei, og er derfor bevart i sin helhet. Foreslått buffersone mot sør, med vegetasjon, vil være noe mindre effektiv enn dagens buffersone, men vil likevel dempe synligheten av pukkverket.

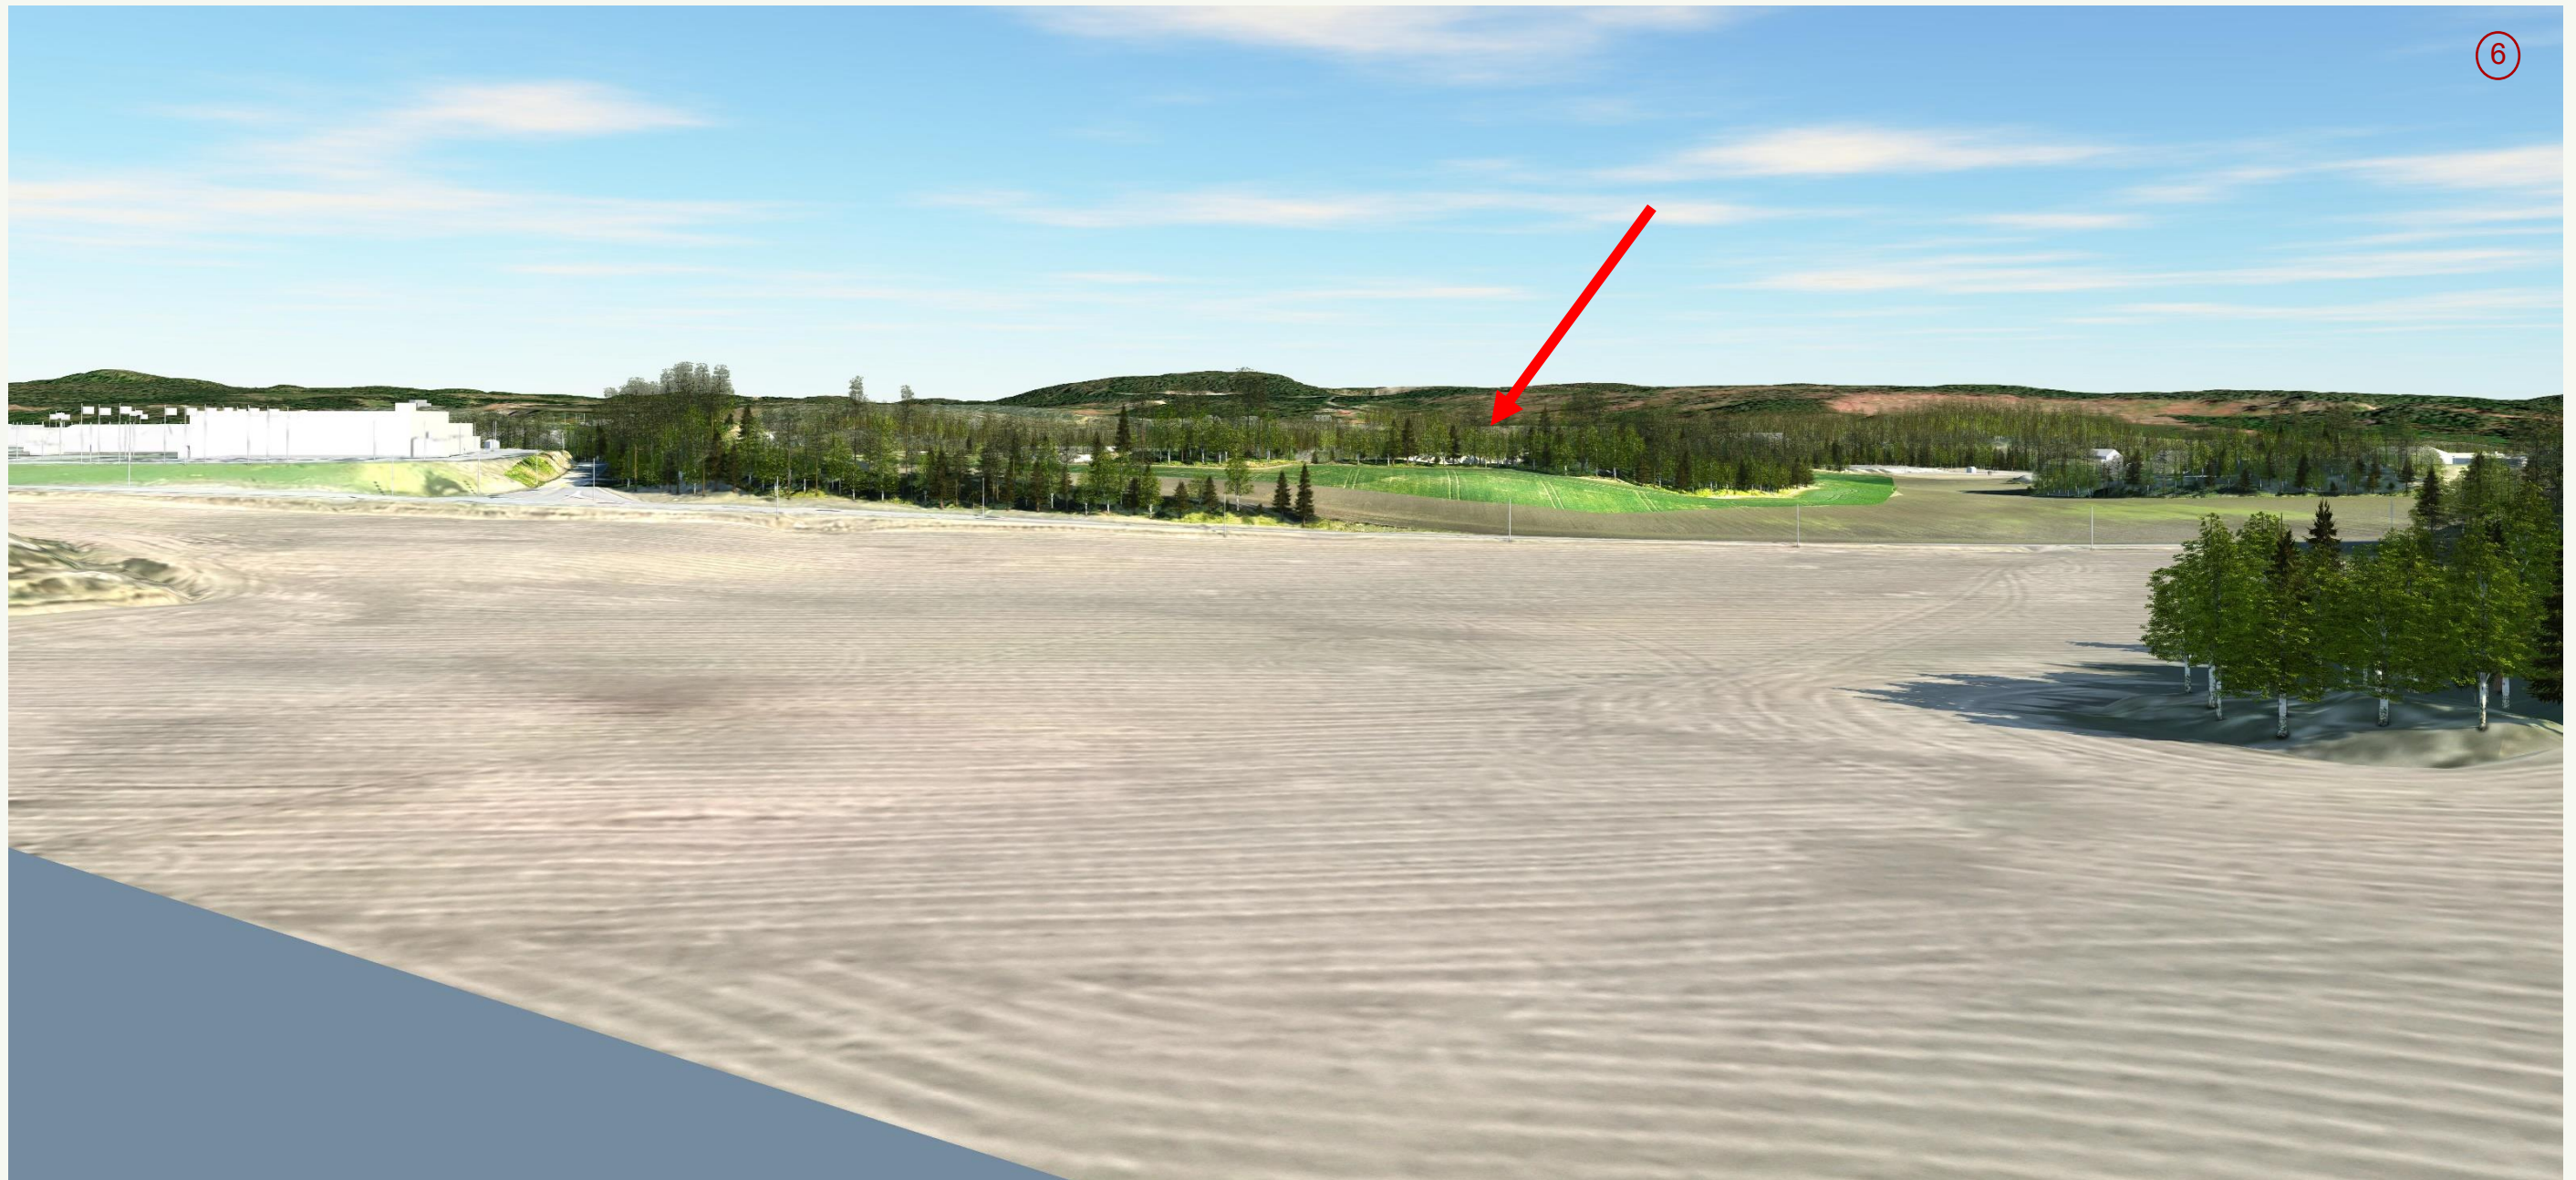
Figur 19 Dagens situasjon sett fra E6, bildestandpunkt 6 i kart på side 10 (Figur 7). Dagens pukkverk kan skimtes bak vegetasjonen, men det er i praksis vanskelig å se at det er et pukkverk. Det lyse arealet bak vegetasjonen er dagens bruddkant mot Vestgårdveien, altså «baksiden» av dagens buffersone mot øst. Pukkverket er indikert med rød pil.

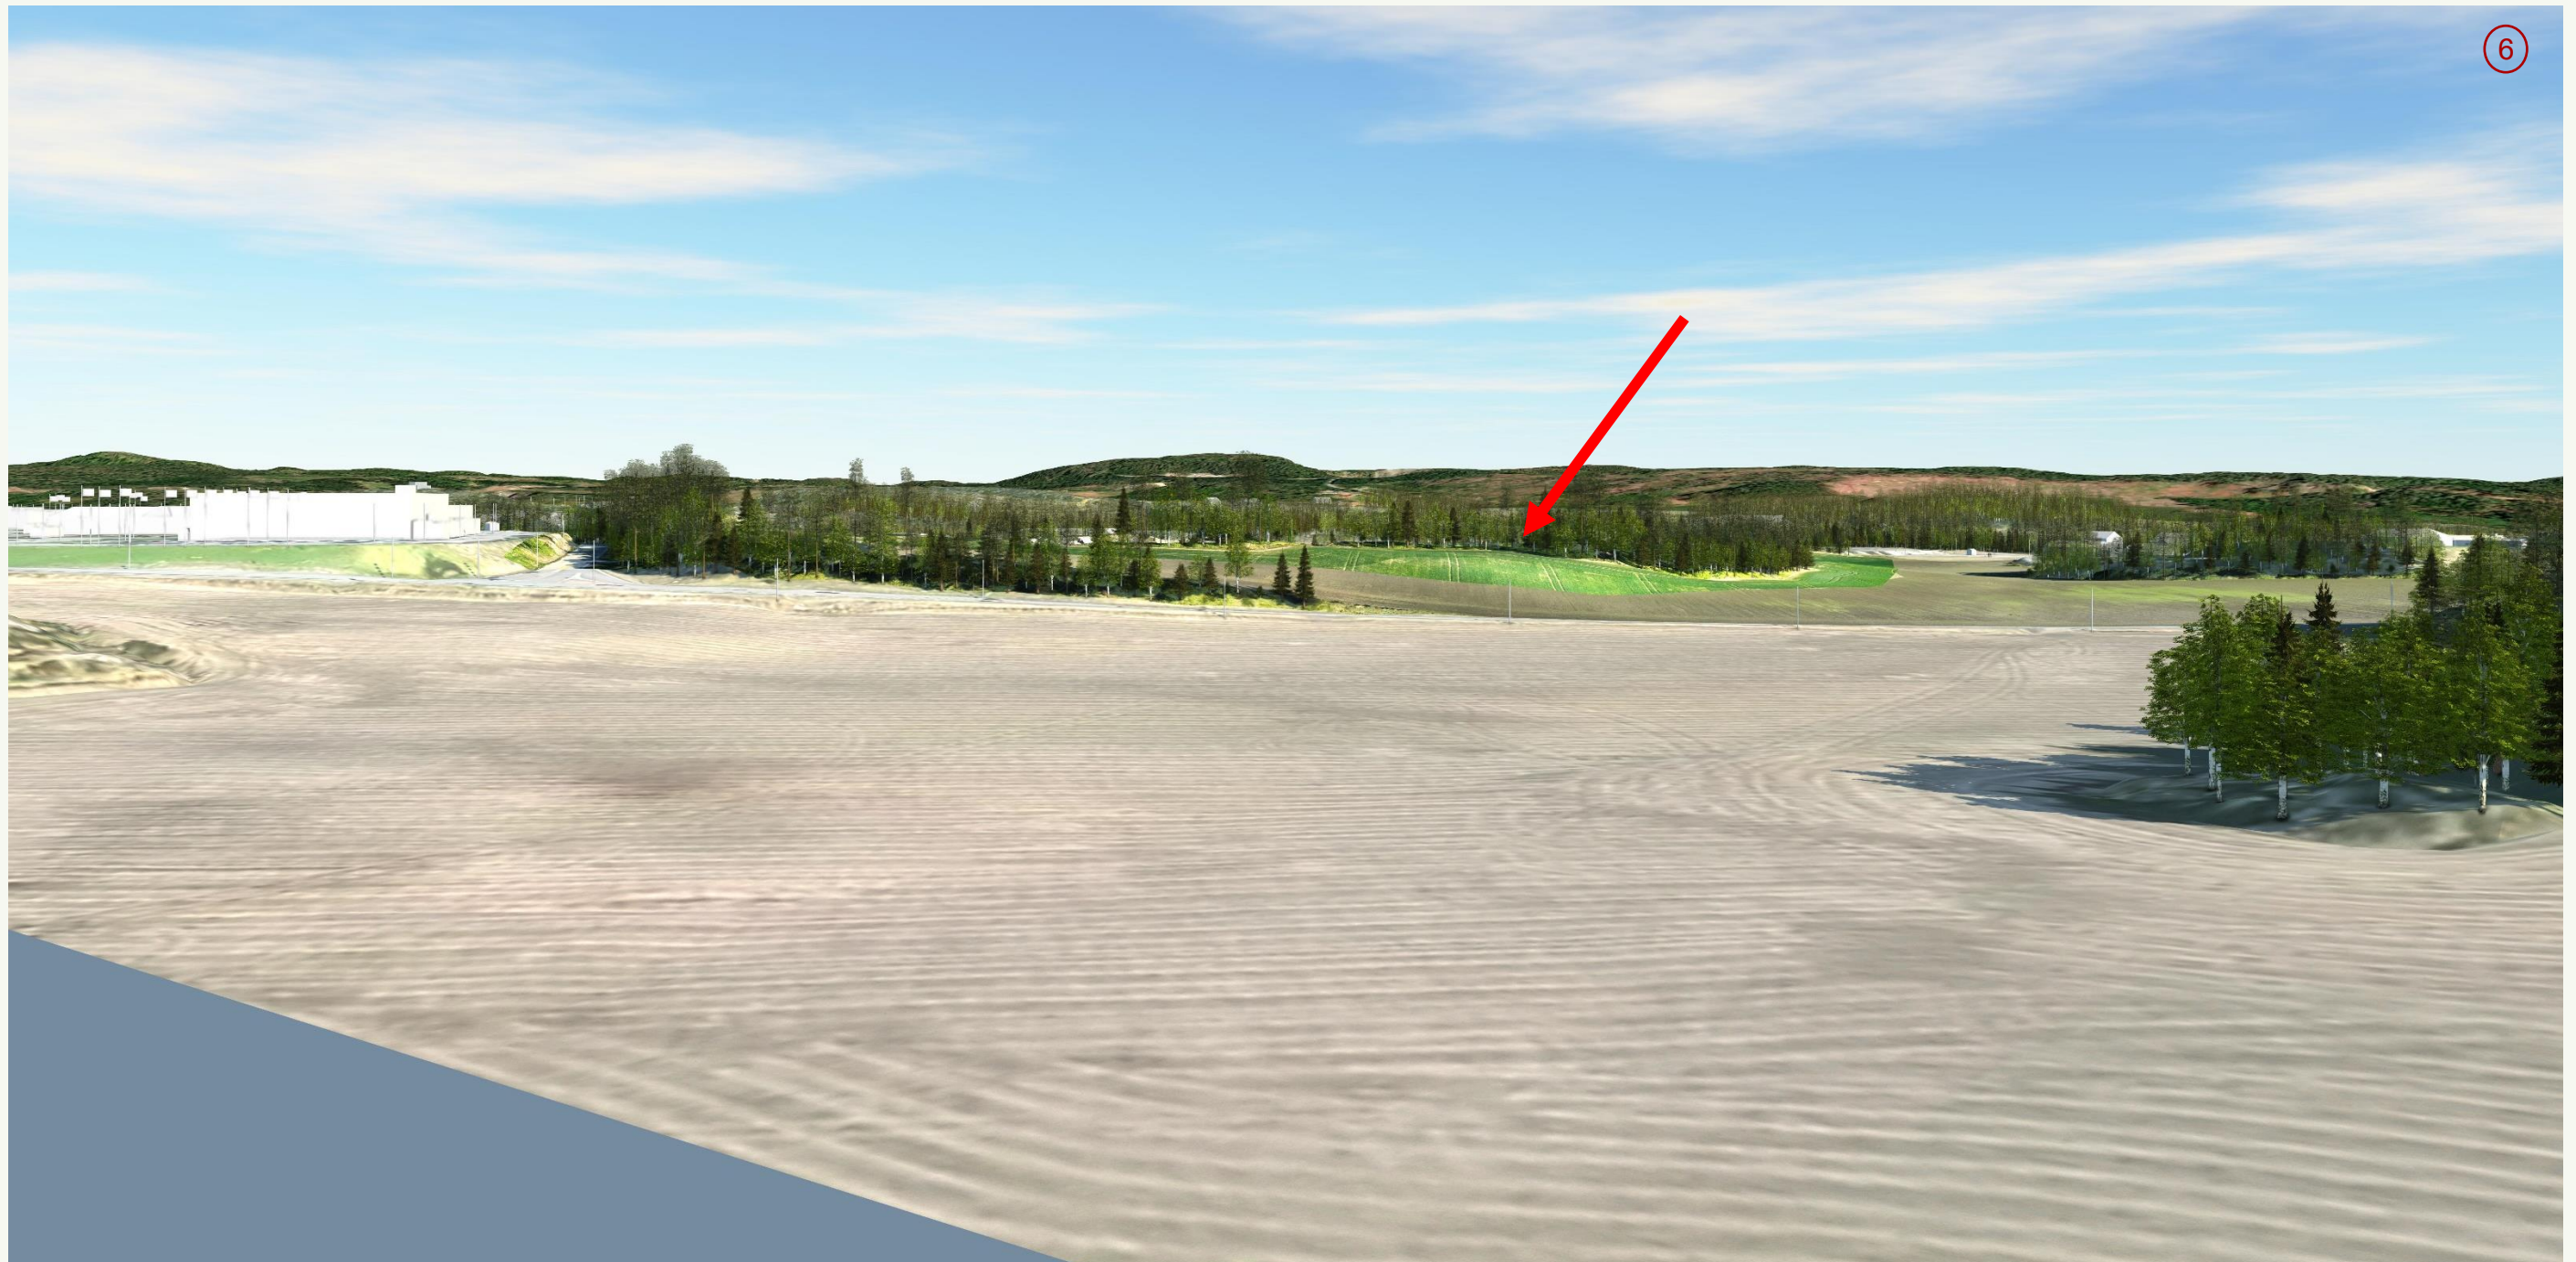
Figur 20 Ny situasjon sett fra E6, bildestandpunkt 6 i kart på s. 10 (Figur 7). Pukkverket kan skimtes bak vegetasjonen, men det er i praksis vanskelig å se at det er et pukkverk. Merk at det lyse arealet på bildet i figur 19, ikke lenger vises, fordi buffersonen mot Vestgårdveien er borte og erstattet av en jordvoll. Pukkverket er indikert med rød pil.

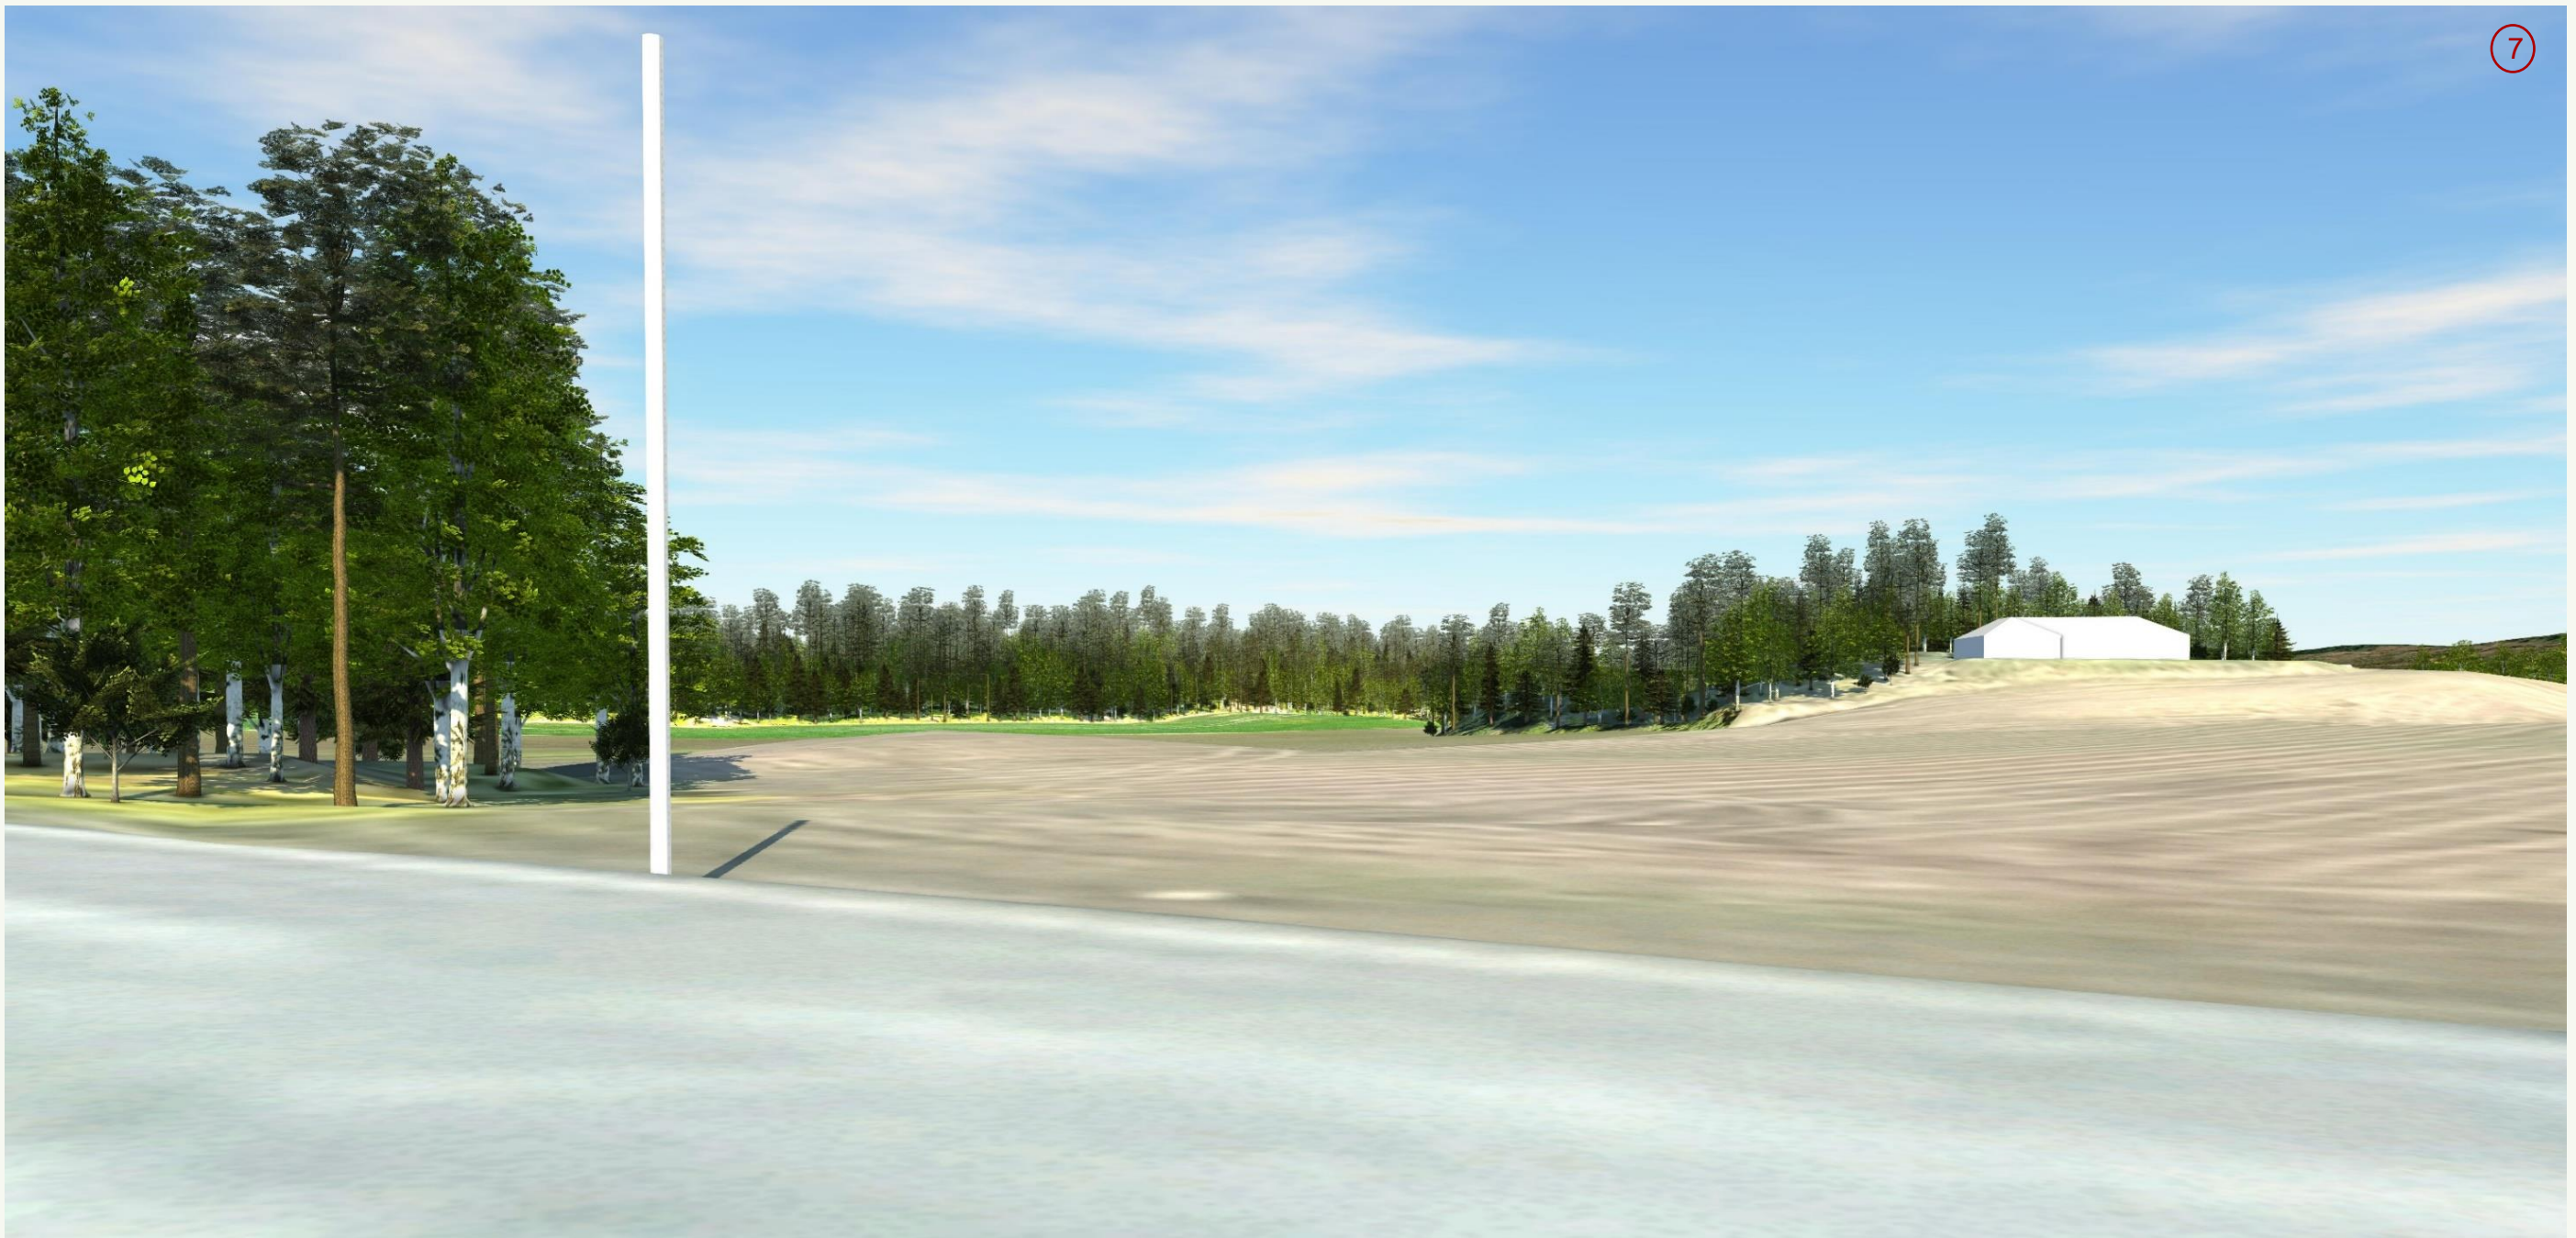
Figur 21 Dagens situasjon sett fra Svinesundsveien (fv. 204) syd for Svingen pukkverk ved innkjøring til tidligere bensinstasjon, bildestandpunkt 7 i kart på side 10 (Figur 7). Dagens pukkverk er ikke synlig.

Dagens buffersone sør for pukkverket gir en nærmest fullstendig innsynsskjerm sett fra områdene sør og sørvest for pukkverket. Fra de punktene i landskapet hvor buffersonen er synlig, vil den foreslåtte reduksjonen av buffersonen påvirke innsynet inn i pukkverket. Planforslaget gjør at man vil se mer av pukkverket enn i dag, men også den smalere buffersonen vil – med realistisk vegetasjon, være en god innsynsskjerm for områdene i sør og sørvest.
