# Synlighet og terrengsnitt

## Detaljreguleringsplan for Svingen pukkverk

Illustrasjoner av synlighet og terrengendringer i tråd med planforslag for utvidelsen av Svingen pukkverk

Oppdragsnr: 515211-01

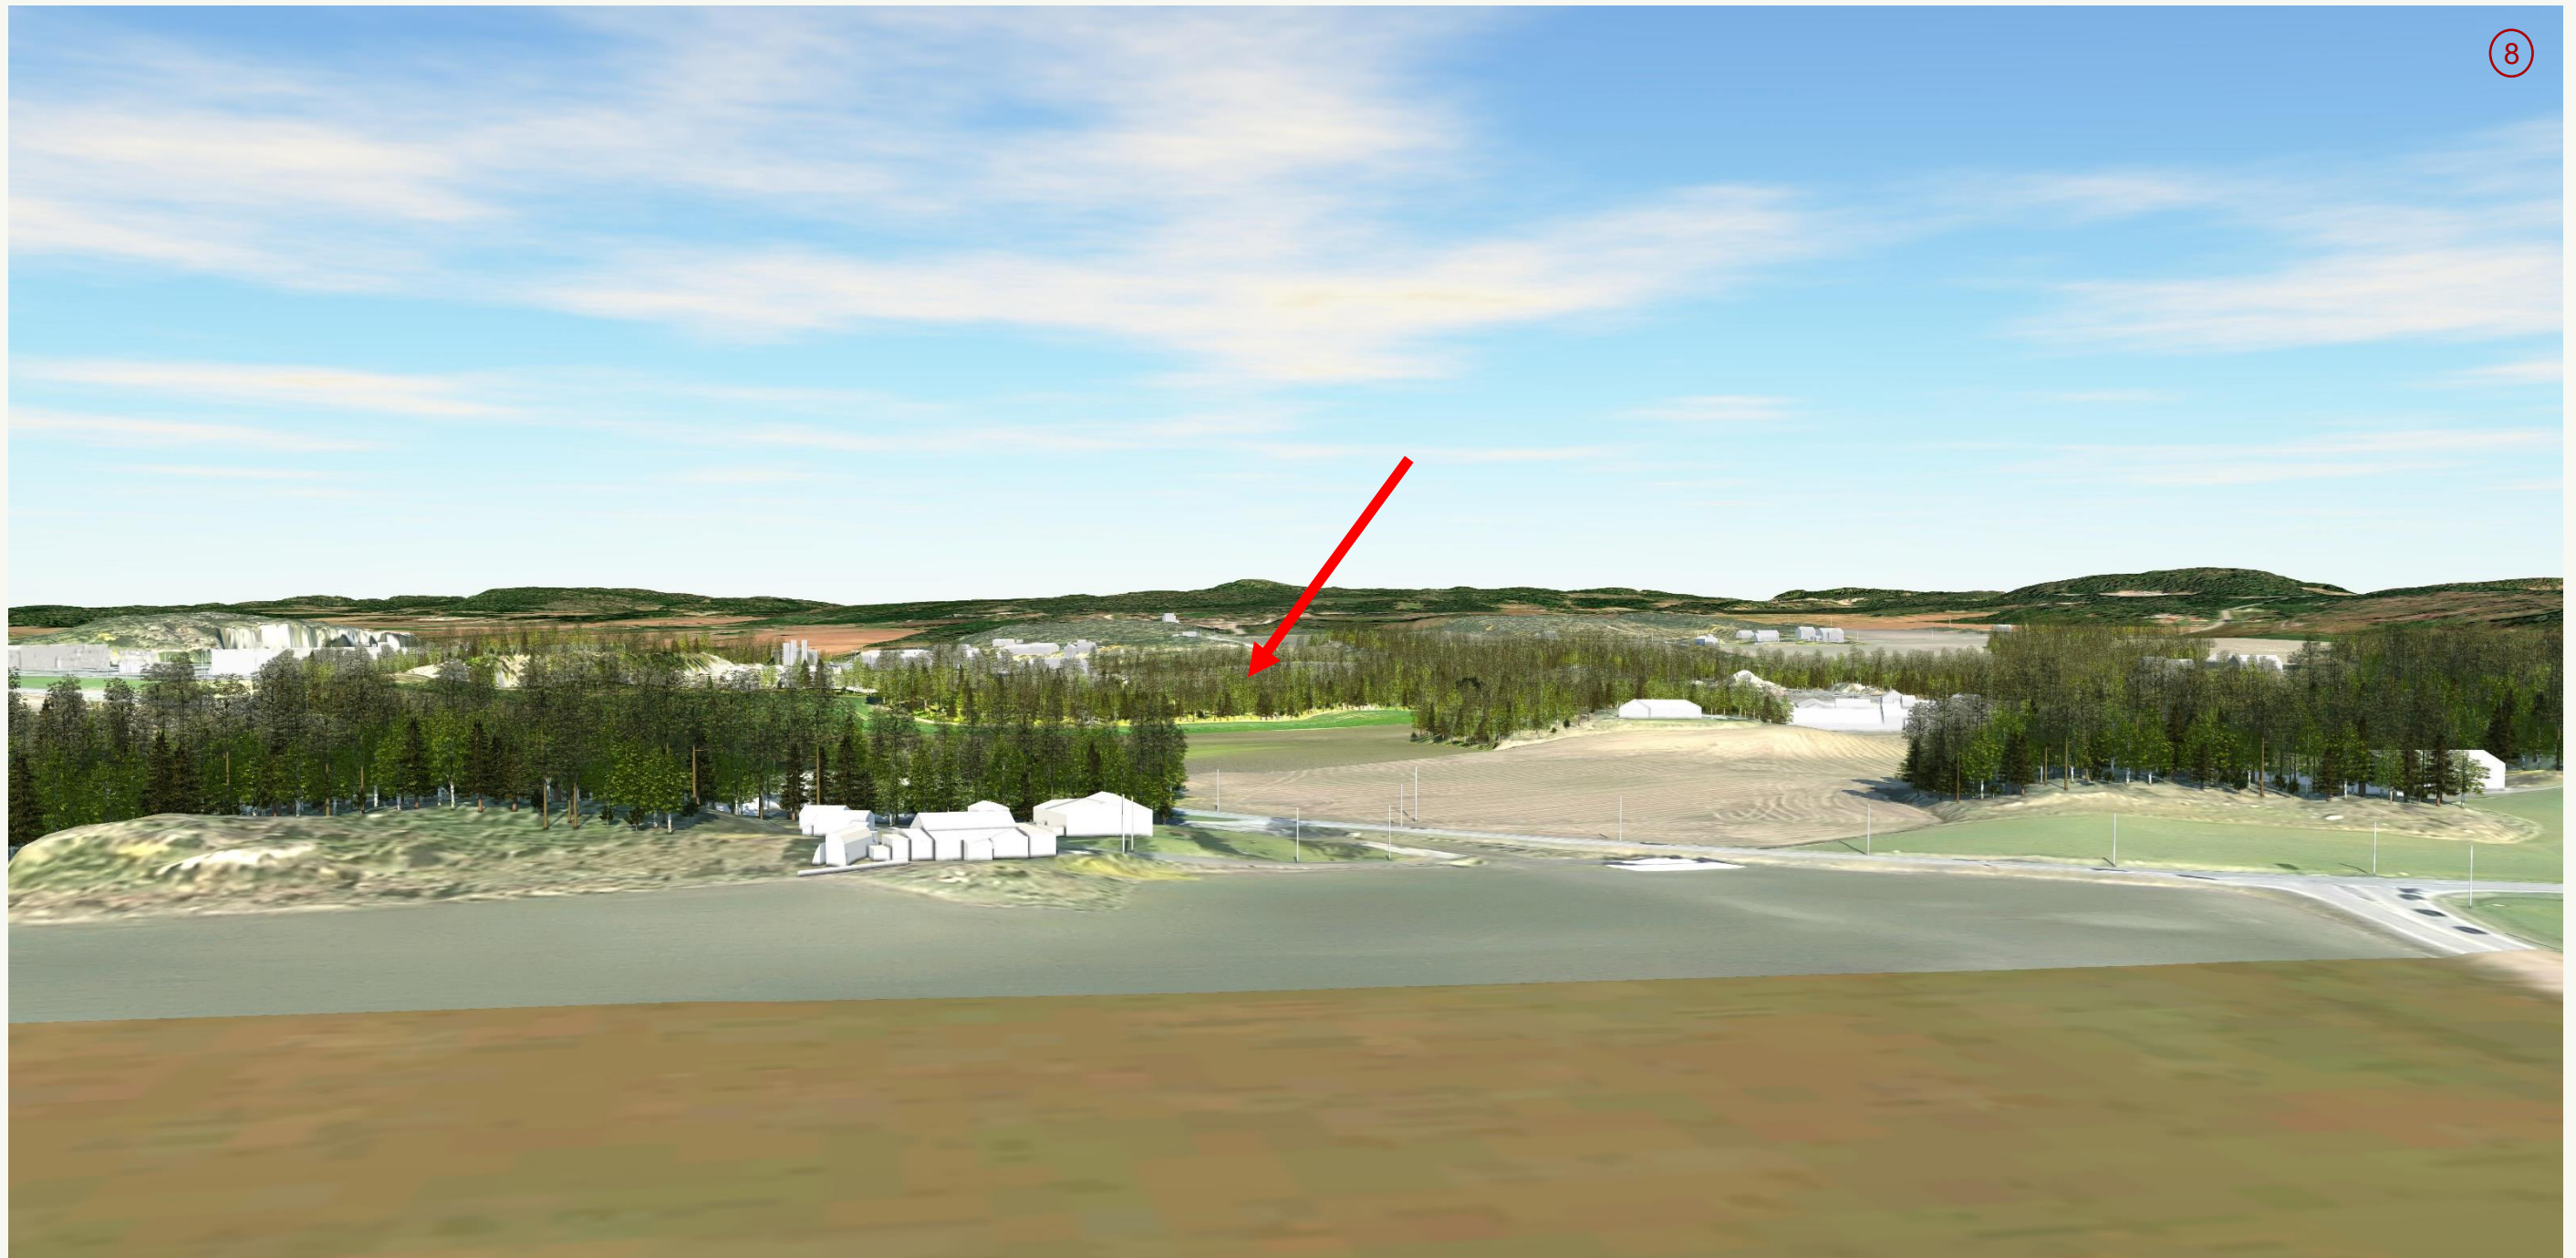
Figur 23 Dagens situasjon sett fra Løkkeberg syd for Svingen pukkverk, bildestandpunkt 8 i kart på side 10 (Figur 7). Dagens pukkverk er lite synlig. Pukkverket er indikert med rød pil.

For turgåere er det innsyn mot pukkverket fra åsene fra Løkkeberg til Vestgårdåsen. På grunn av høydeforskjellen kan man i dag se øverste deler av installasjonene i pukkverket (knuseverk m.m.), men avstanden er relativt stor og det er vanskelig å skjelne hva man ser. Fra disse stedene vil synligheten av pukkverket øke når buffersonen mot sør reduseres, men også her vil gjenstående vegetasjon dempe innsynet betydelig.

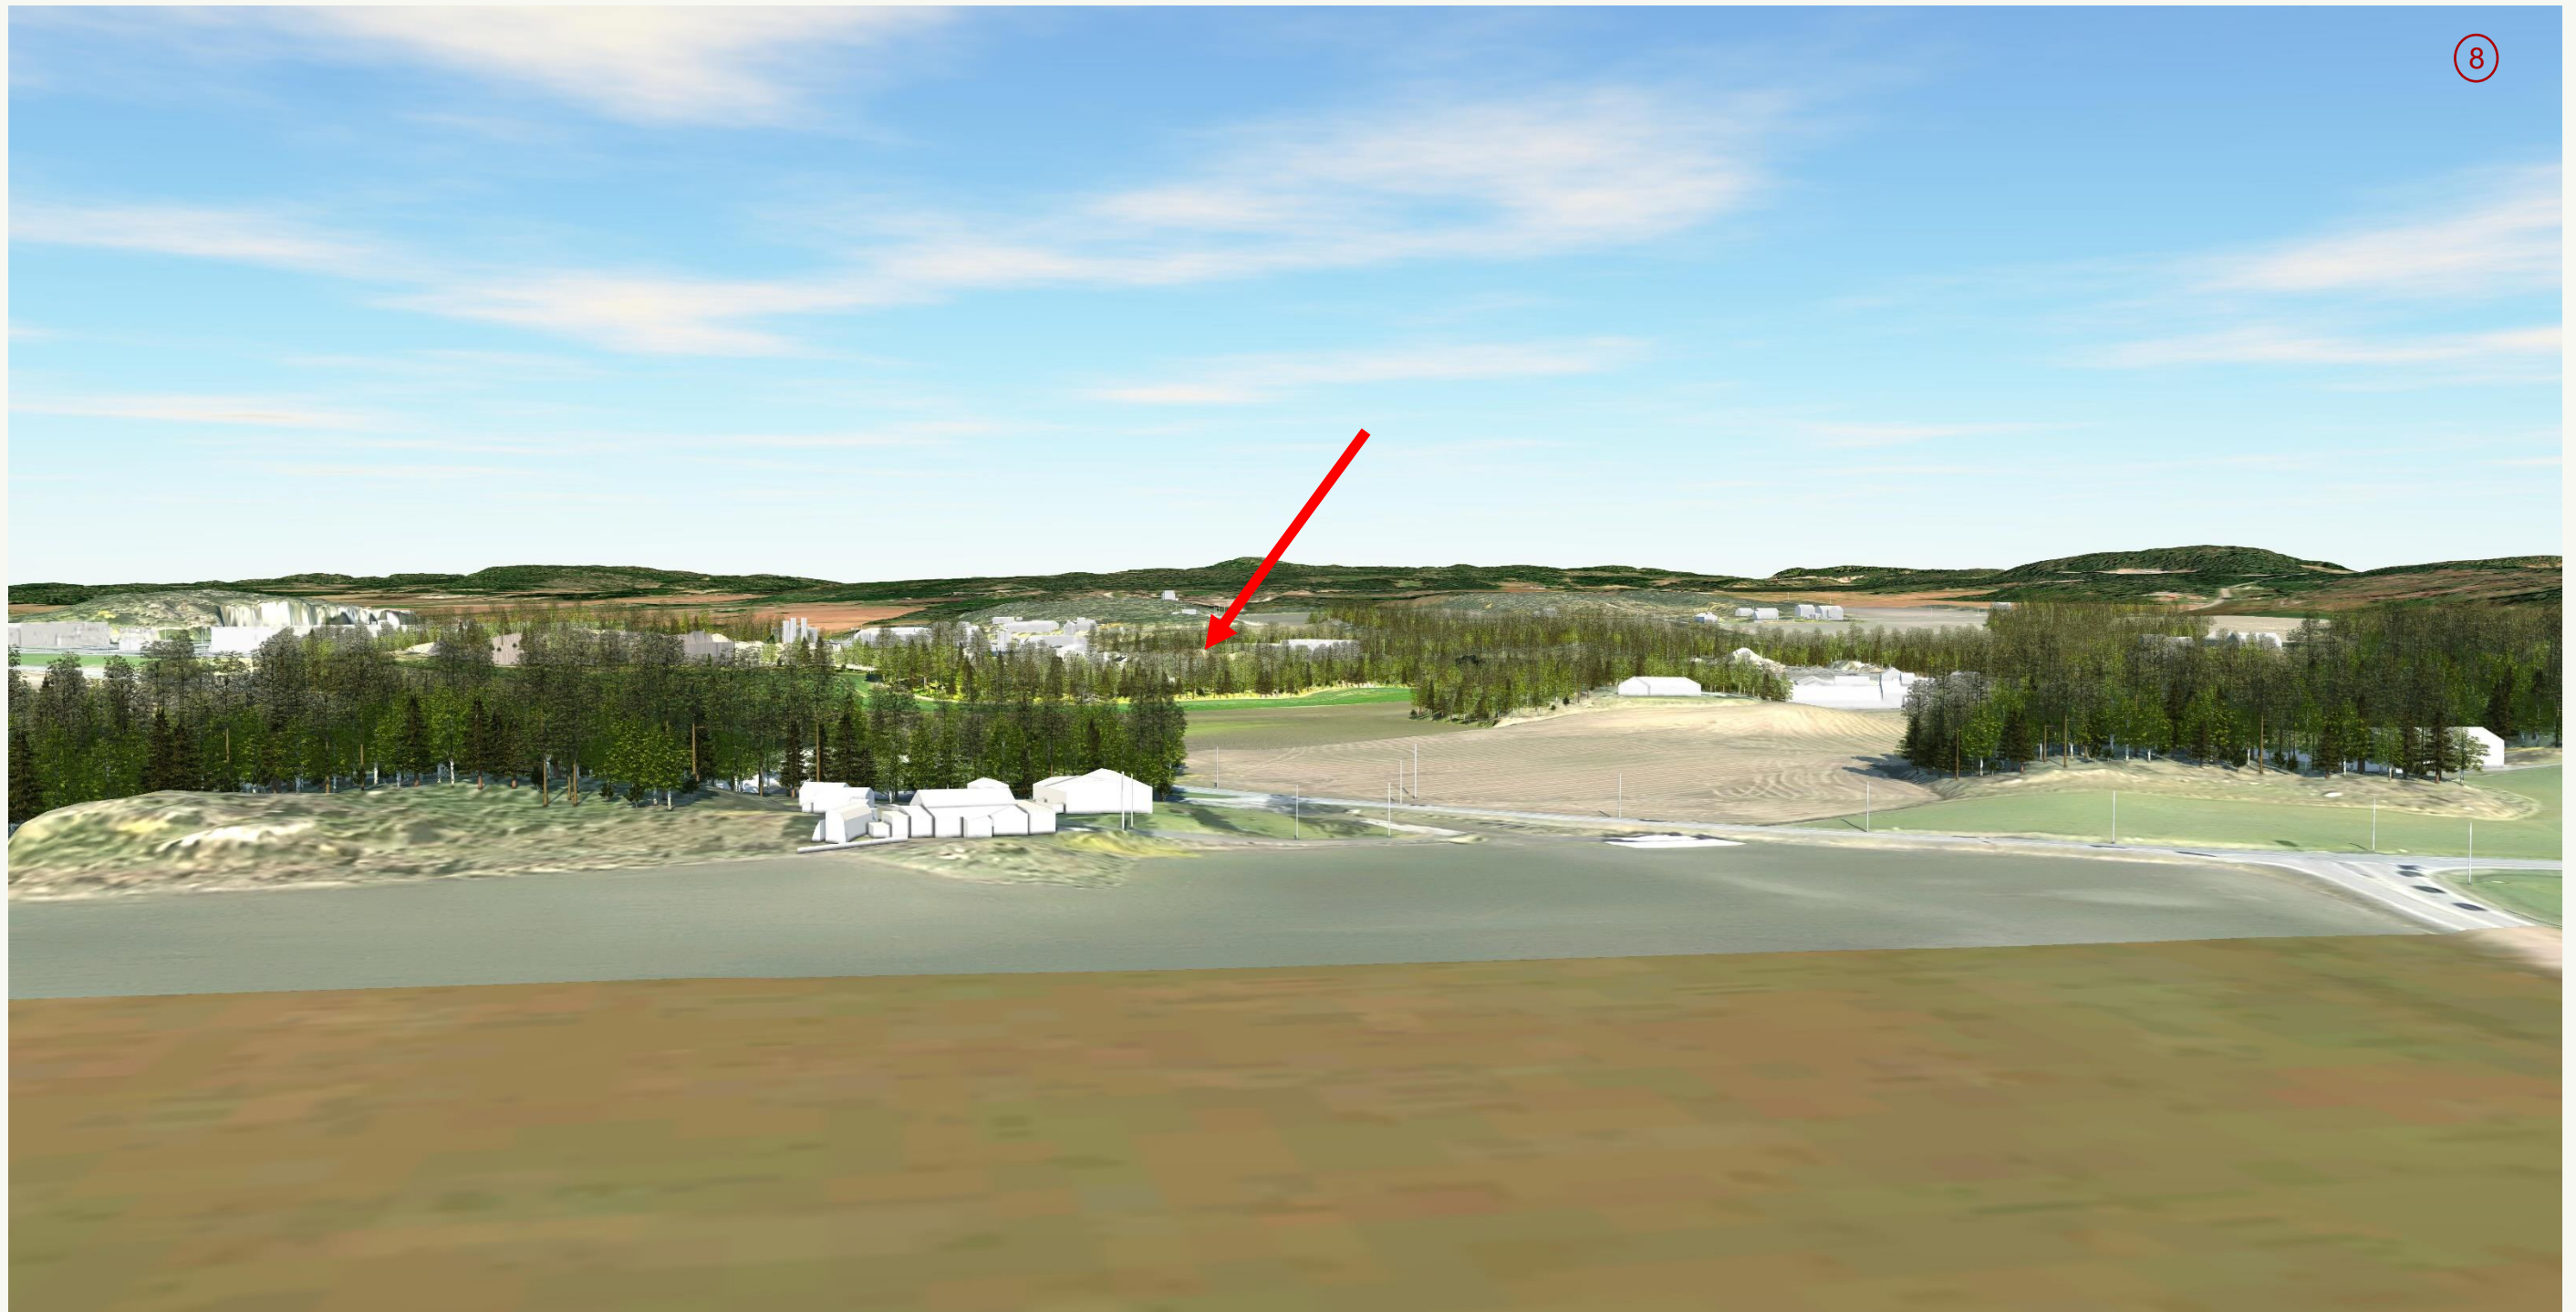
Figur 24 situasjon sett fra Løkkeberg syd for Svingen pukkverk, bildestandpunkt 8 i kart på side 10 (Figur 7). Pukkverket er mer synlig enn i forrige bilde, men innsynet er fortsatt begrenset. Pukkverket er indikert med rød pil.
