# Planlagt utvidelse av Tista Senter, Halden

Scala Eiendom AS

Tiltaksplan

DOKUMENTKODE: 10208202-RIGm-RAP-001

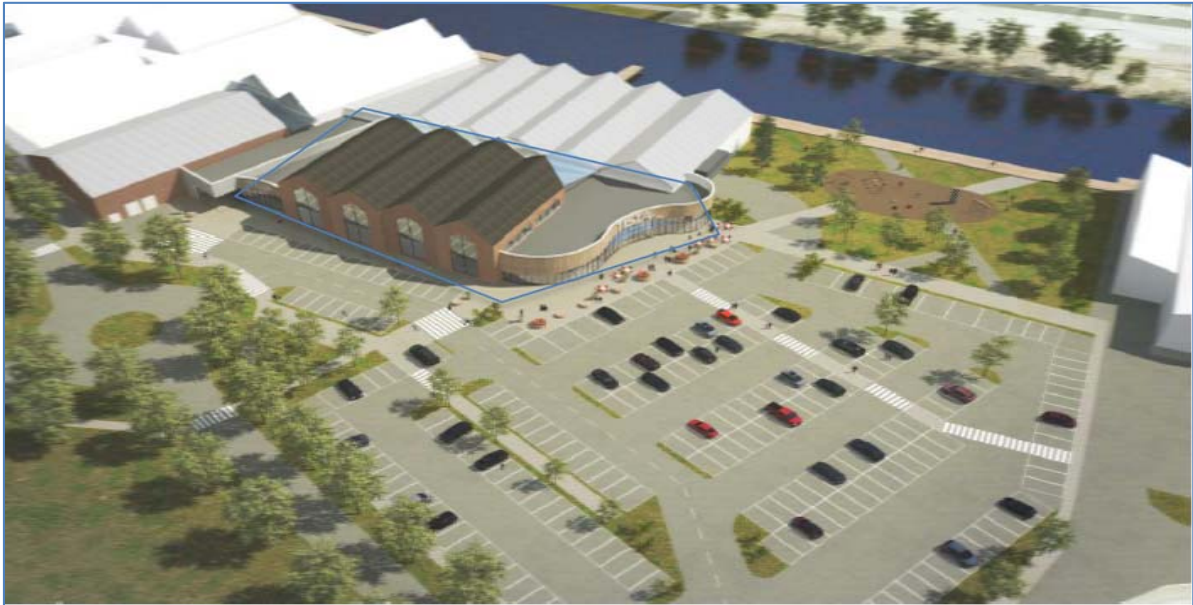
Figur 3: Oversiktsbilde planlagt utvidelse, sett fra nordvest. Utvidelse av området er vist med blå avmerking.

Det planlegges å utvide eksisterende senter mot nord med om lag 3 500 m<sup>2</sup>. Tilbygget vil ha 2 etasjer, og det planlegges noe graving i forbindelse med planering og fundamentering. Se figur 3 for planlagt utvidelse.
