# Synlighet og terrengsnitt

## Detaljreguleringsplan for Svingen pukkverk

Tittel på rapport: Synlighet og terrengsnitt

Oppdragsnavn: Detaljreguleringsplan for Svingen pukkverk

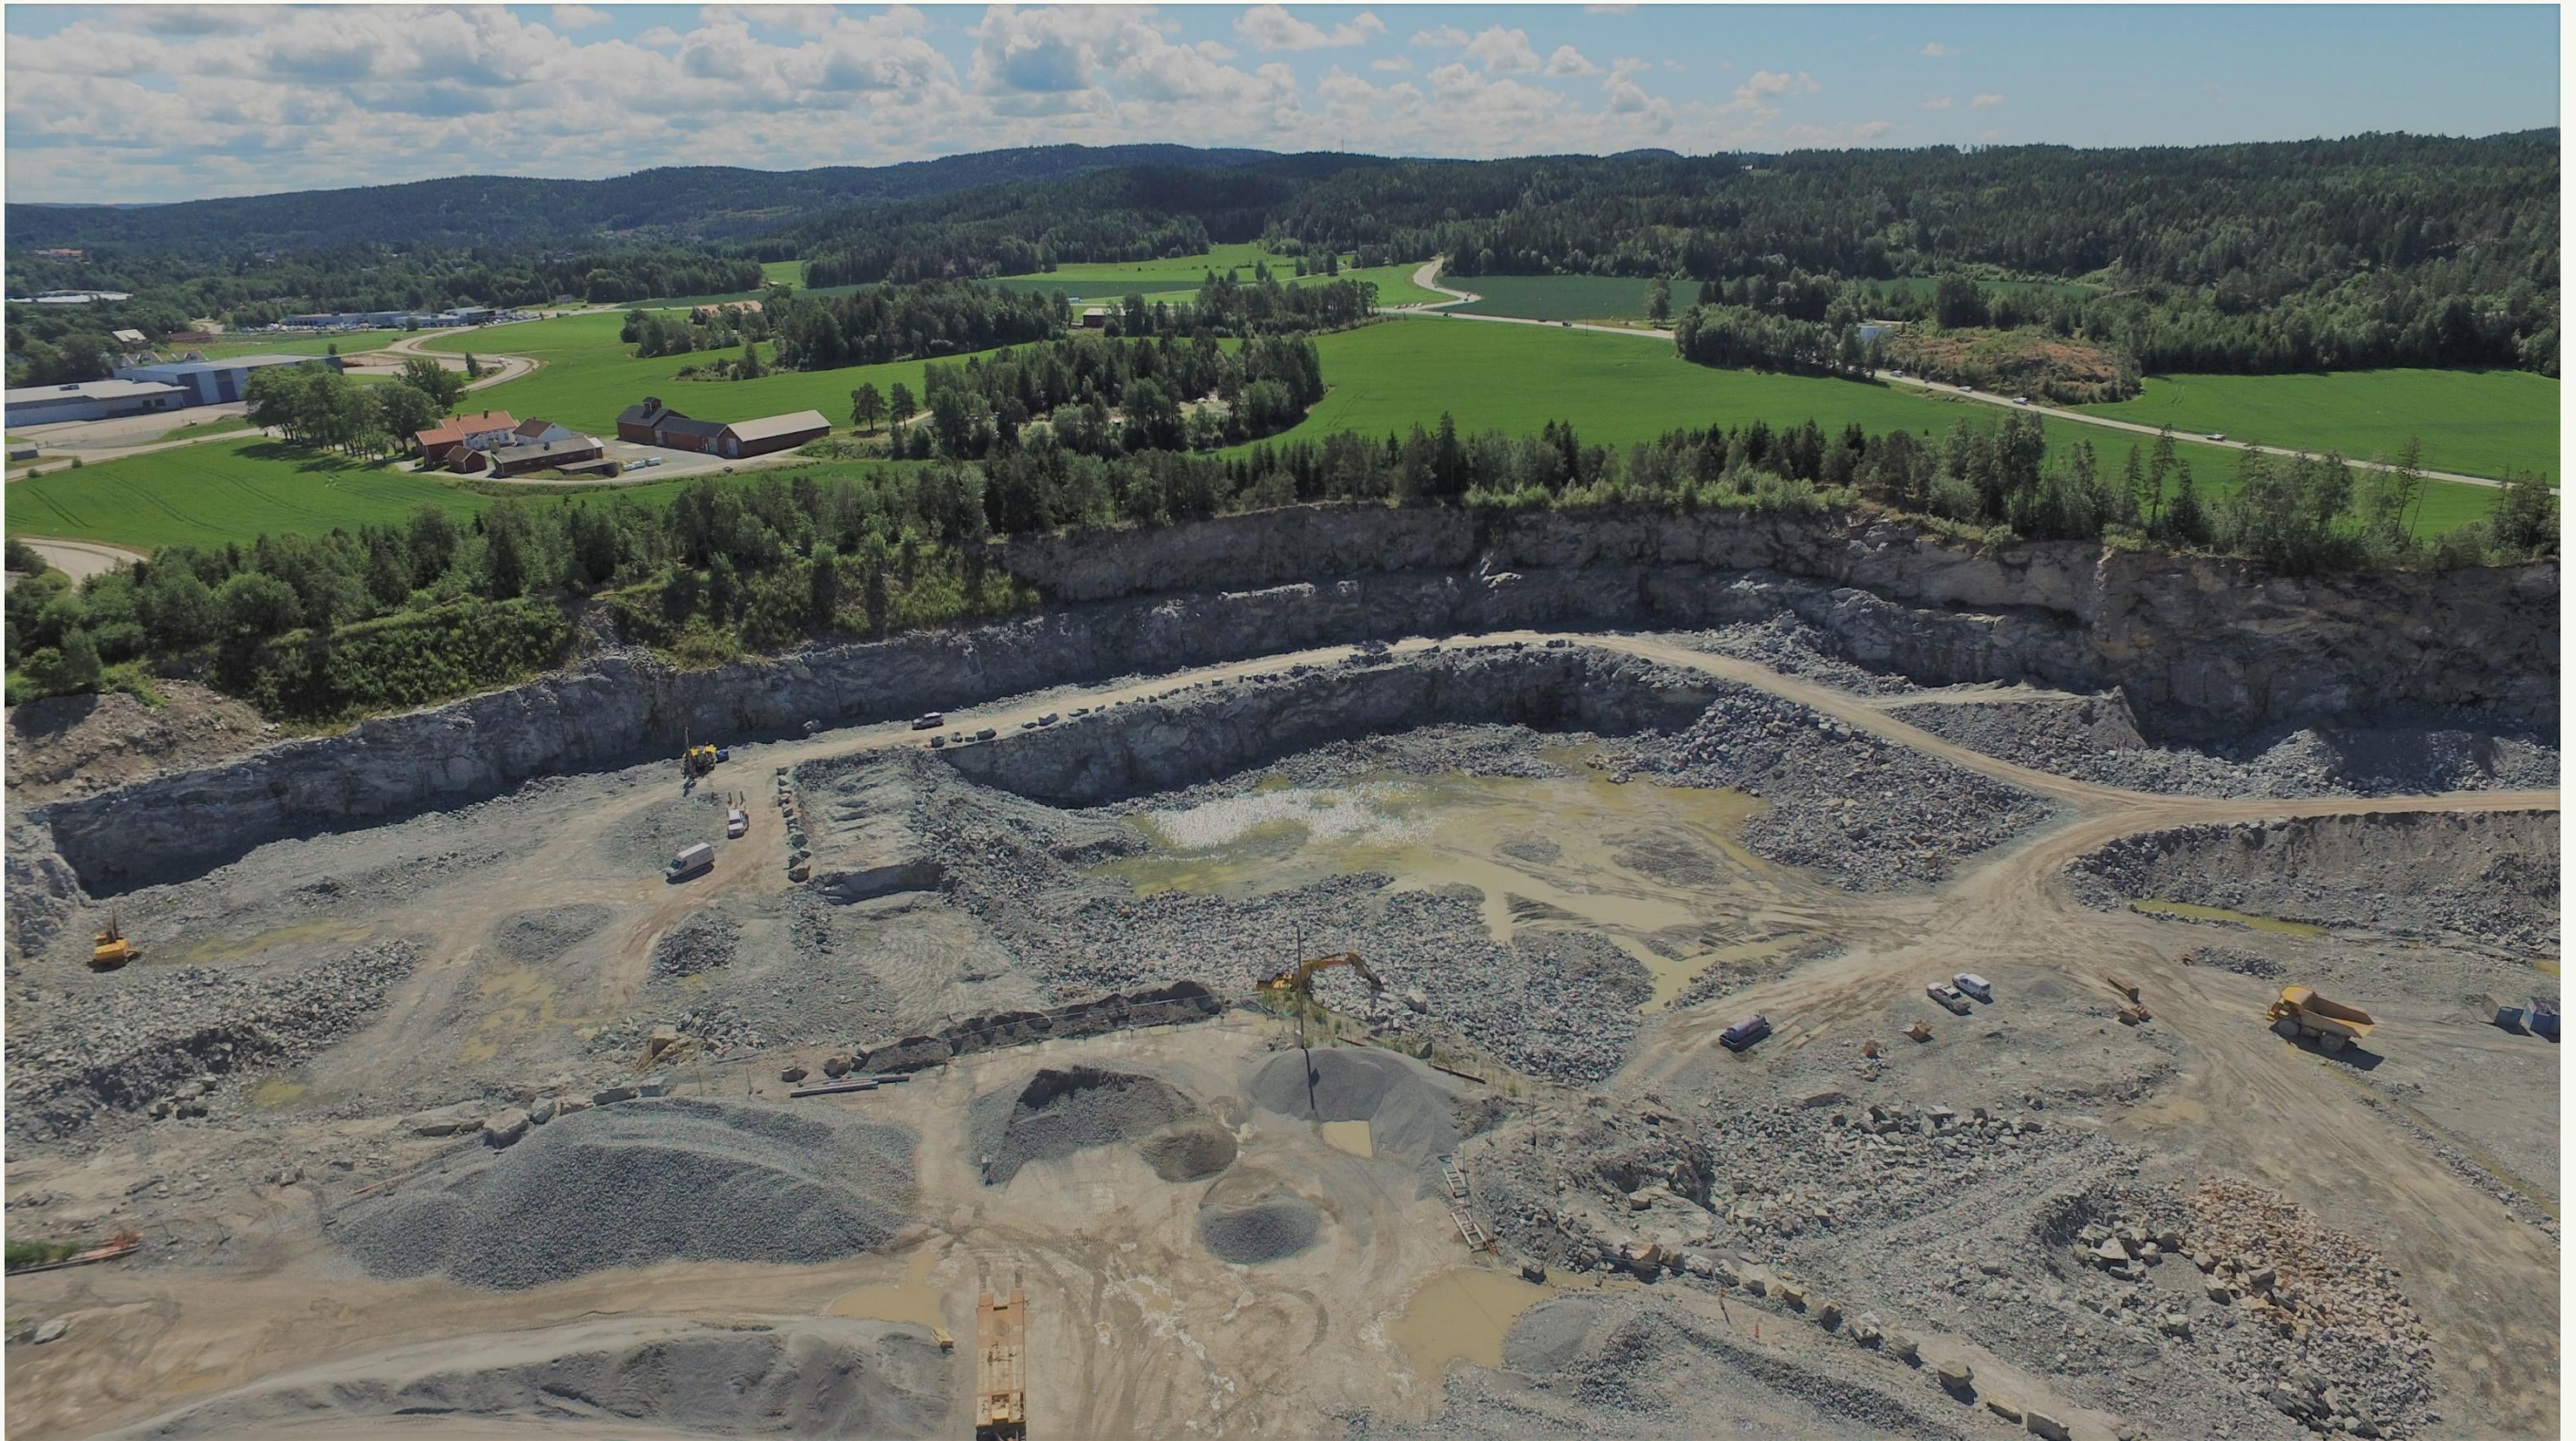
Figur 2 Dronefoto som viser pukkverket sett mot sørvest. Gården Vestgård nærmest i venstre bildehalvdel, Svinesundsveien mot høyre. Gamle Svinesundsvei tar av mot sør omtrent midt i bildet.

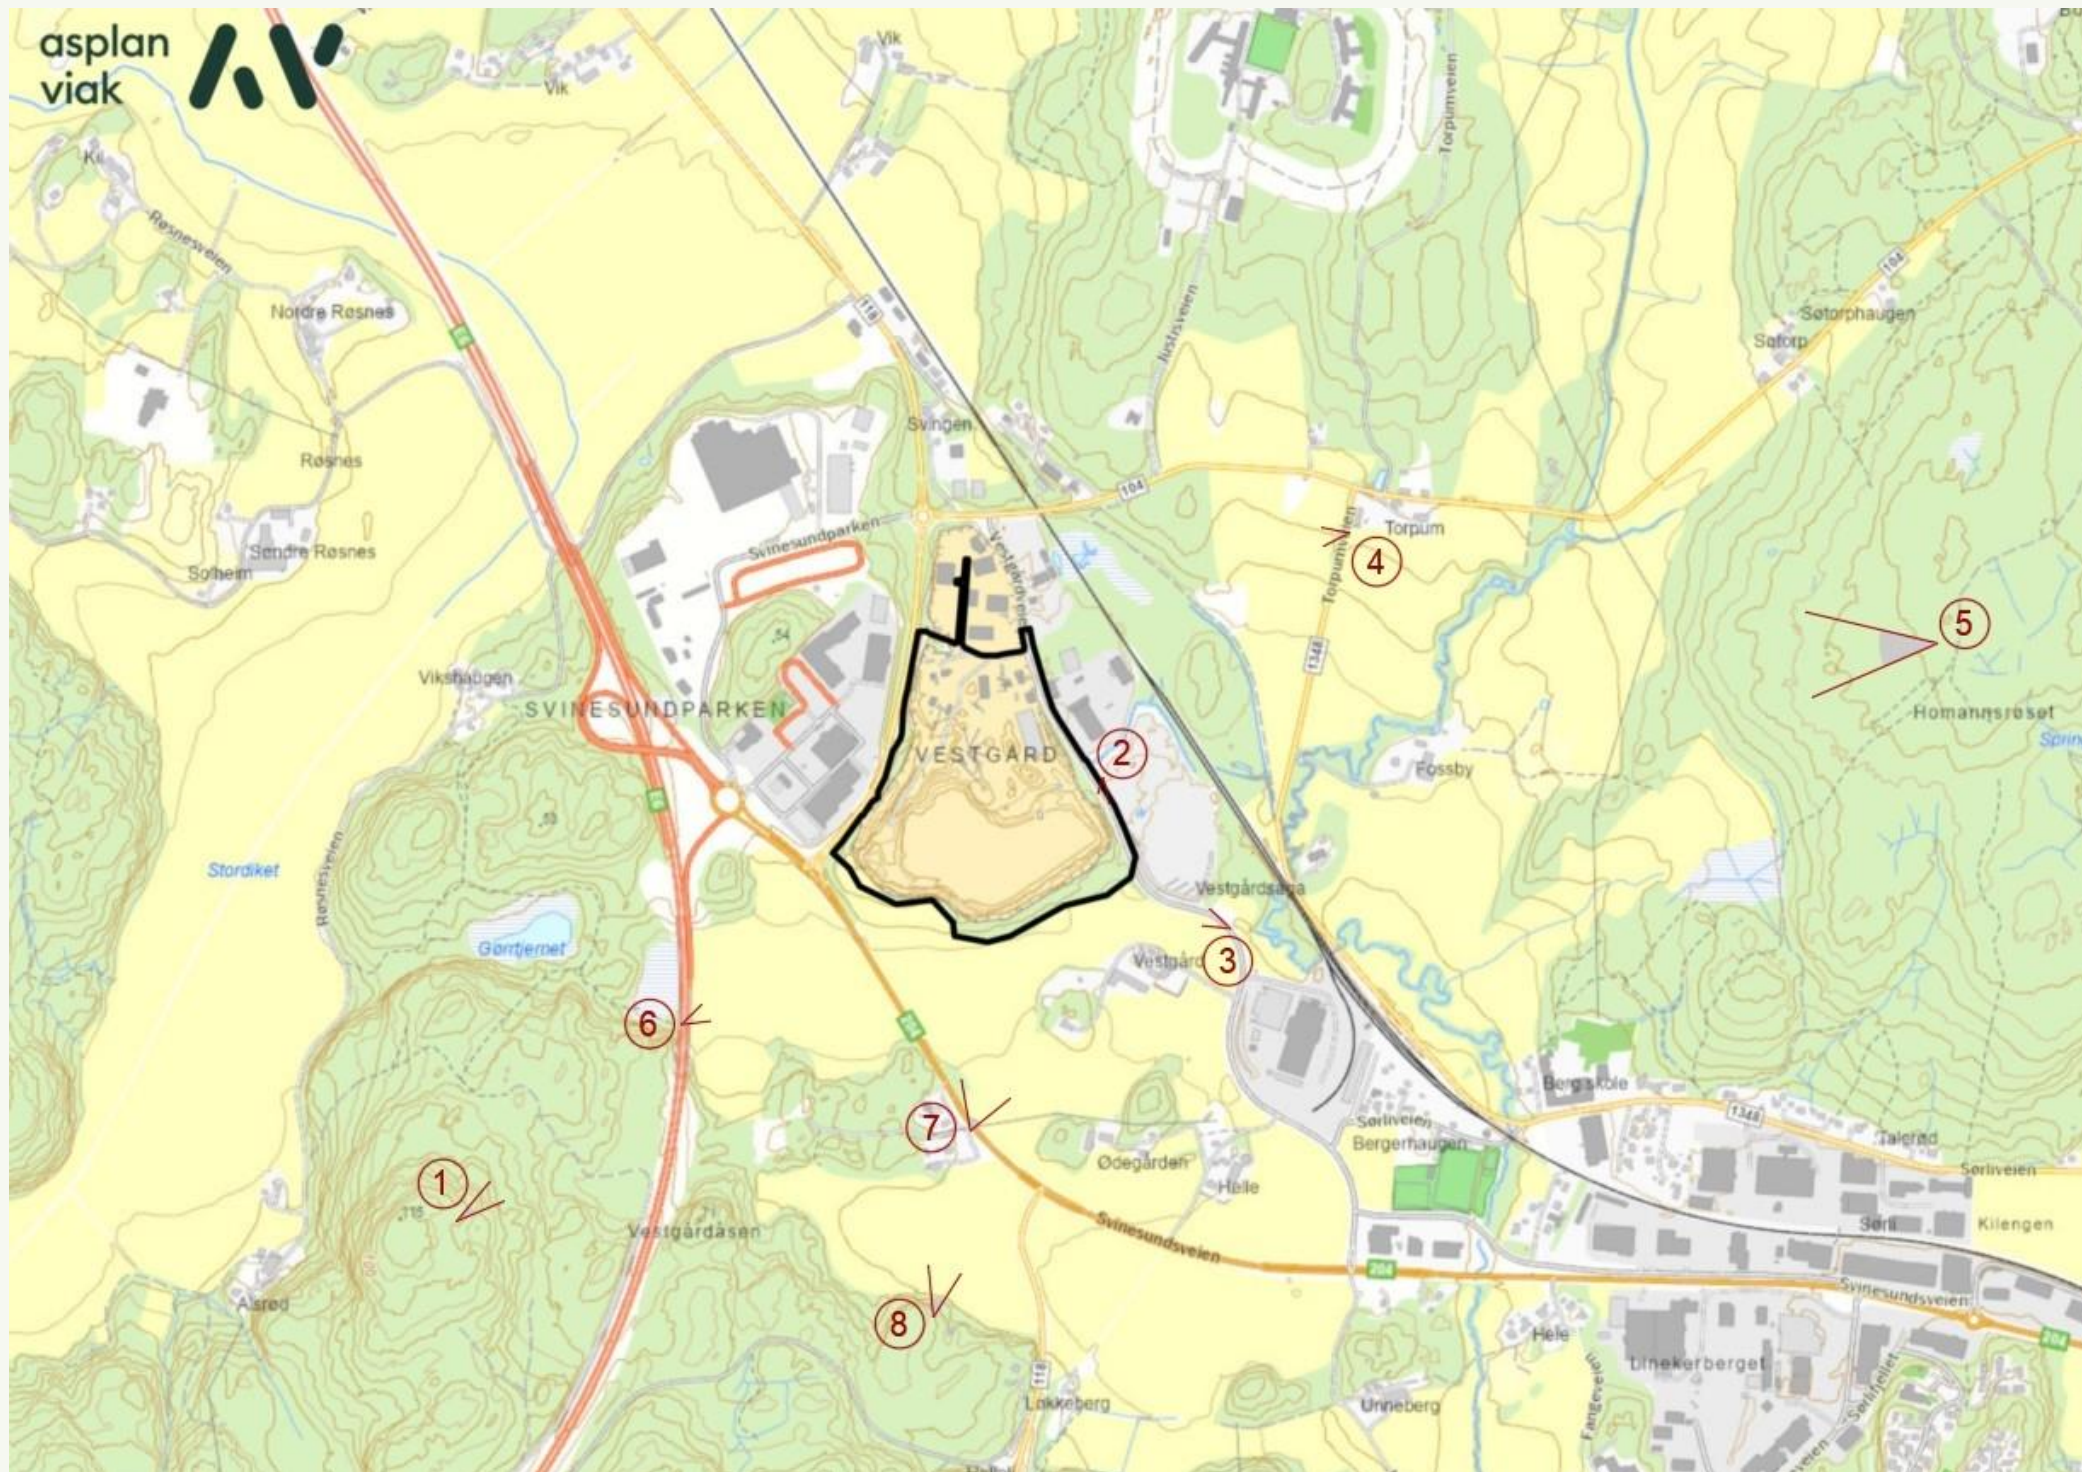
Figur 7 Kartutsnitt som viser standpunkt for illustrasjoner i dette kapittelet.

Kartet under viser standpunkter for illustrasjoner. For hvert standpunkt vises to situasjoner: **Dagens situasjon og ny situasjon. I ny situasjon er buffersonen om lag 20 meter bred (i hovedsak 20 m, på en strekning 15 m, i hvert hjørne mer enn 20 m).** Bildestandpunktene fra digital modell er konstruert med utgangspunkt i faktiske fotografier tatt på befaring.

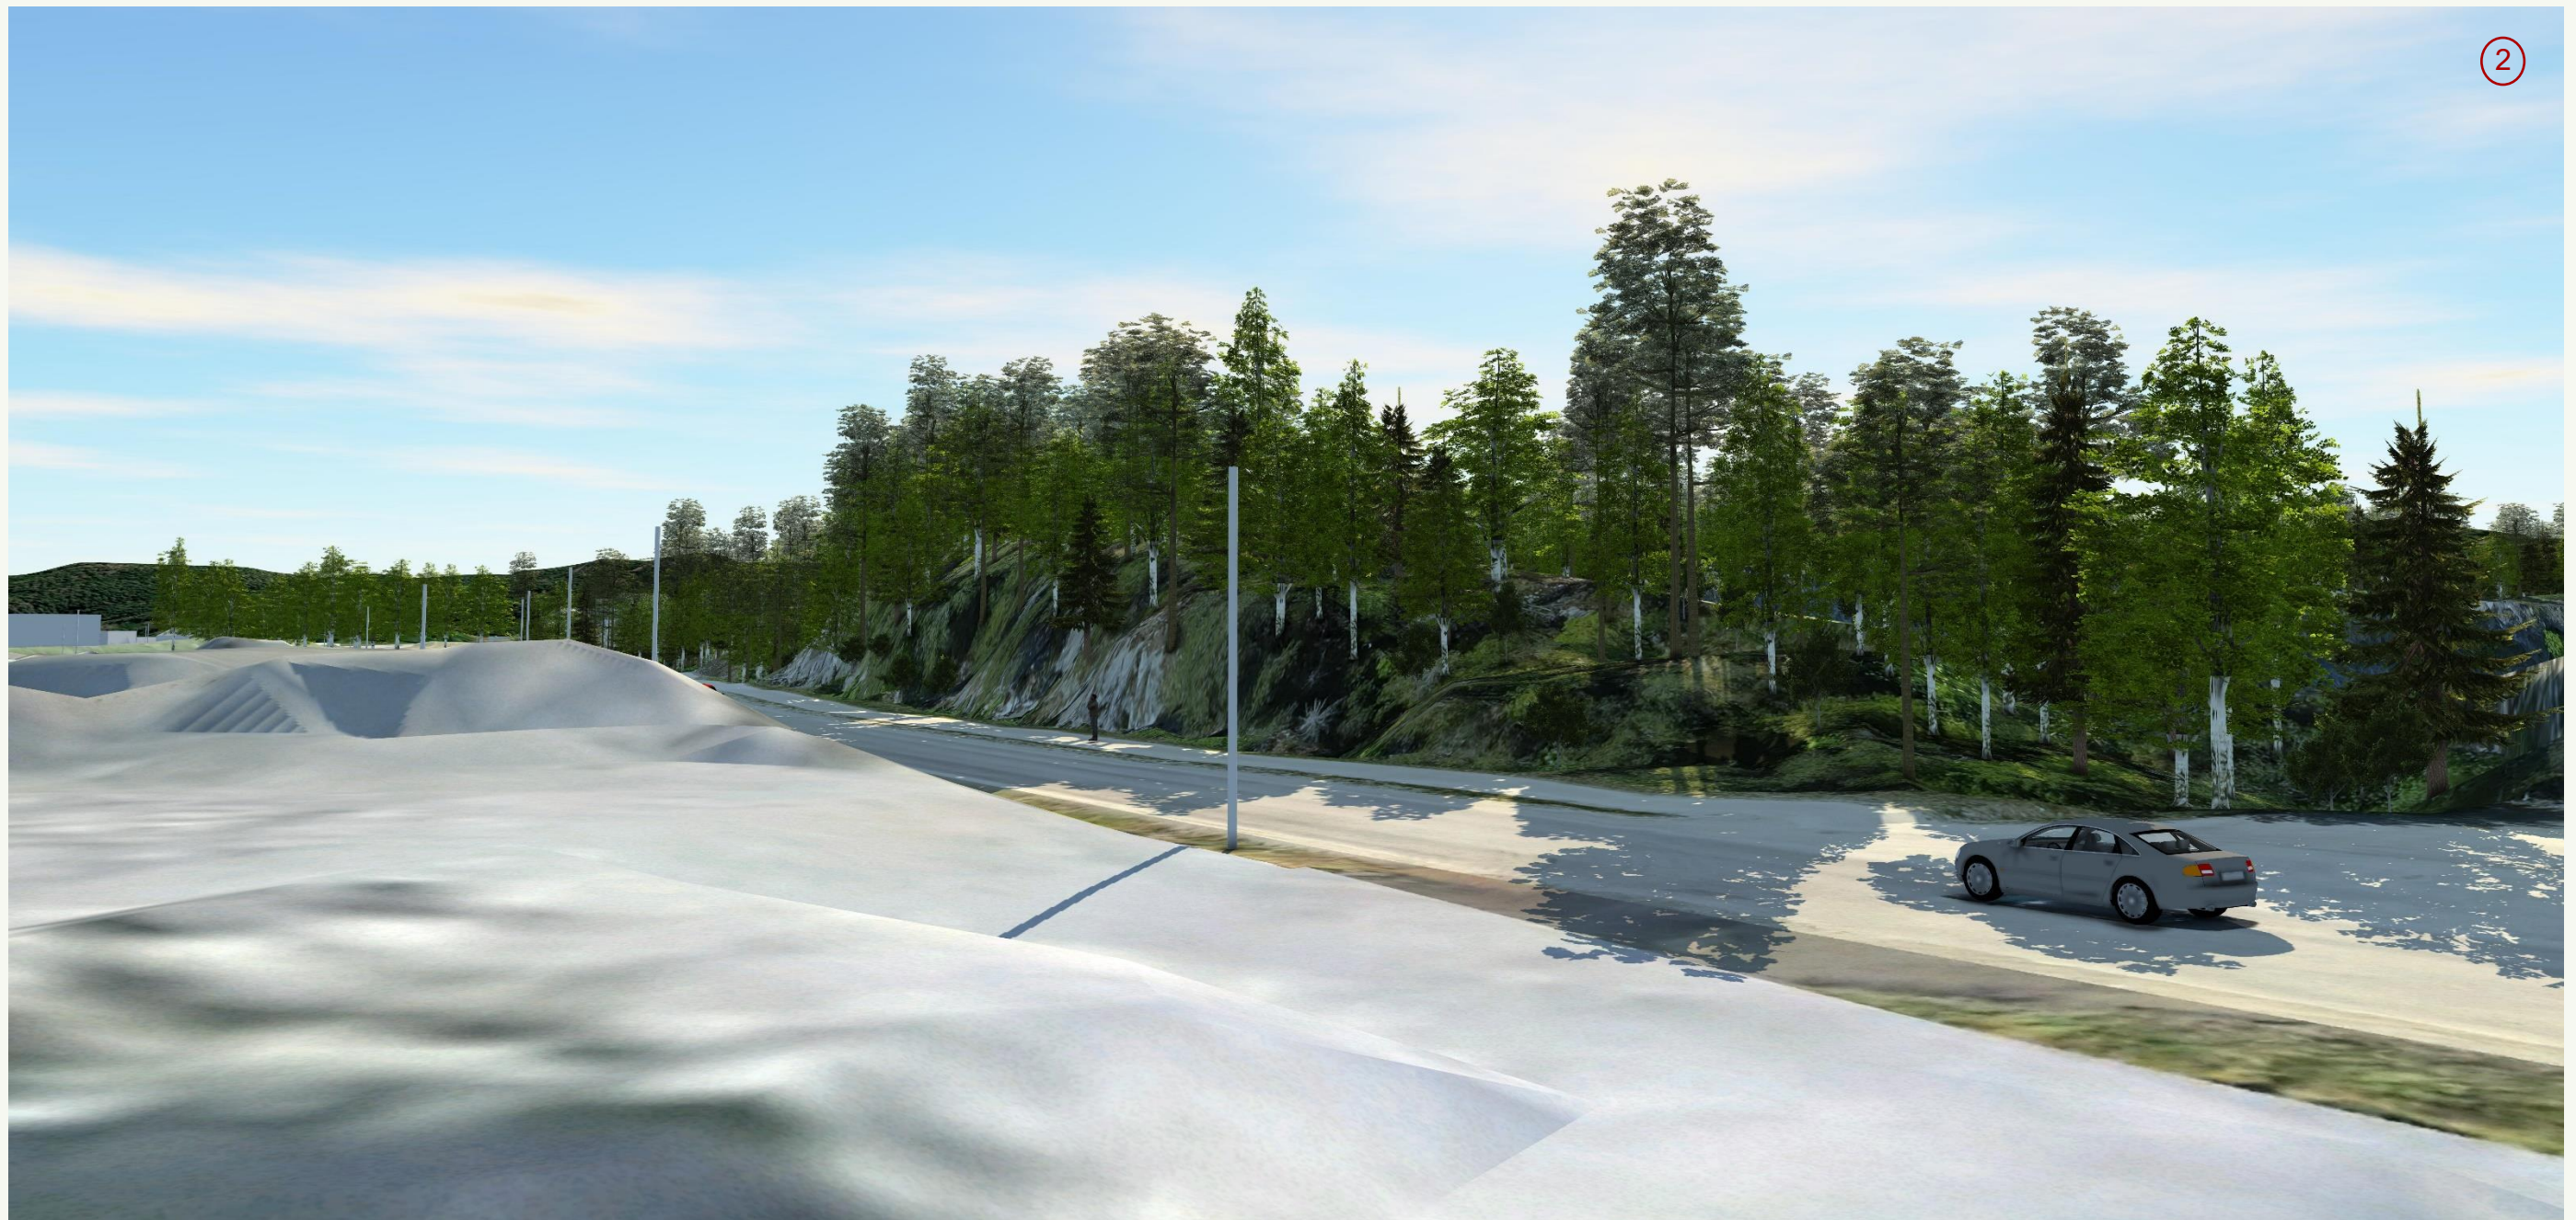
Figur 8 Dagens situasjon sett fra østsiden av Vestgårdveien, bildestandpunkt 2 i kart på s. 10 (Figur 7). Bildet viser den delen av dagens buffersone mellom pukkverket og Vestgårdveien som vil bli fjernet iht. planforslaget.

Sett fra Vestgårdveien vil det bli innsyn rett inn i pukkverket i perioden fra dagens buffersone er fjernet, til ny jordvoll er etablert, dvs. i en periode på inntil 3 år. Deretter vil ny jordvoll skjerme for innsyn i pukkverket. Etablering av ny skogsvegetasjon på vollen vil sørge for ytterligere skjerming på sikt.

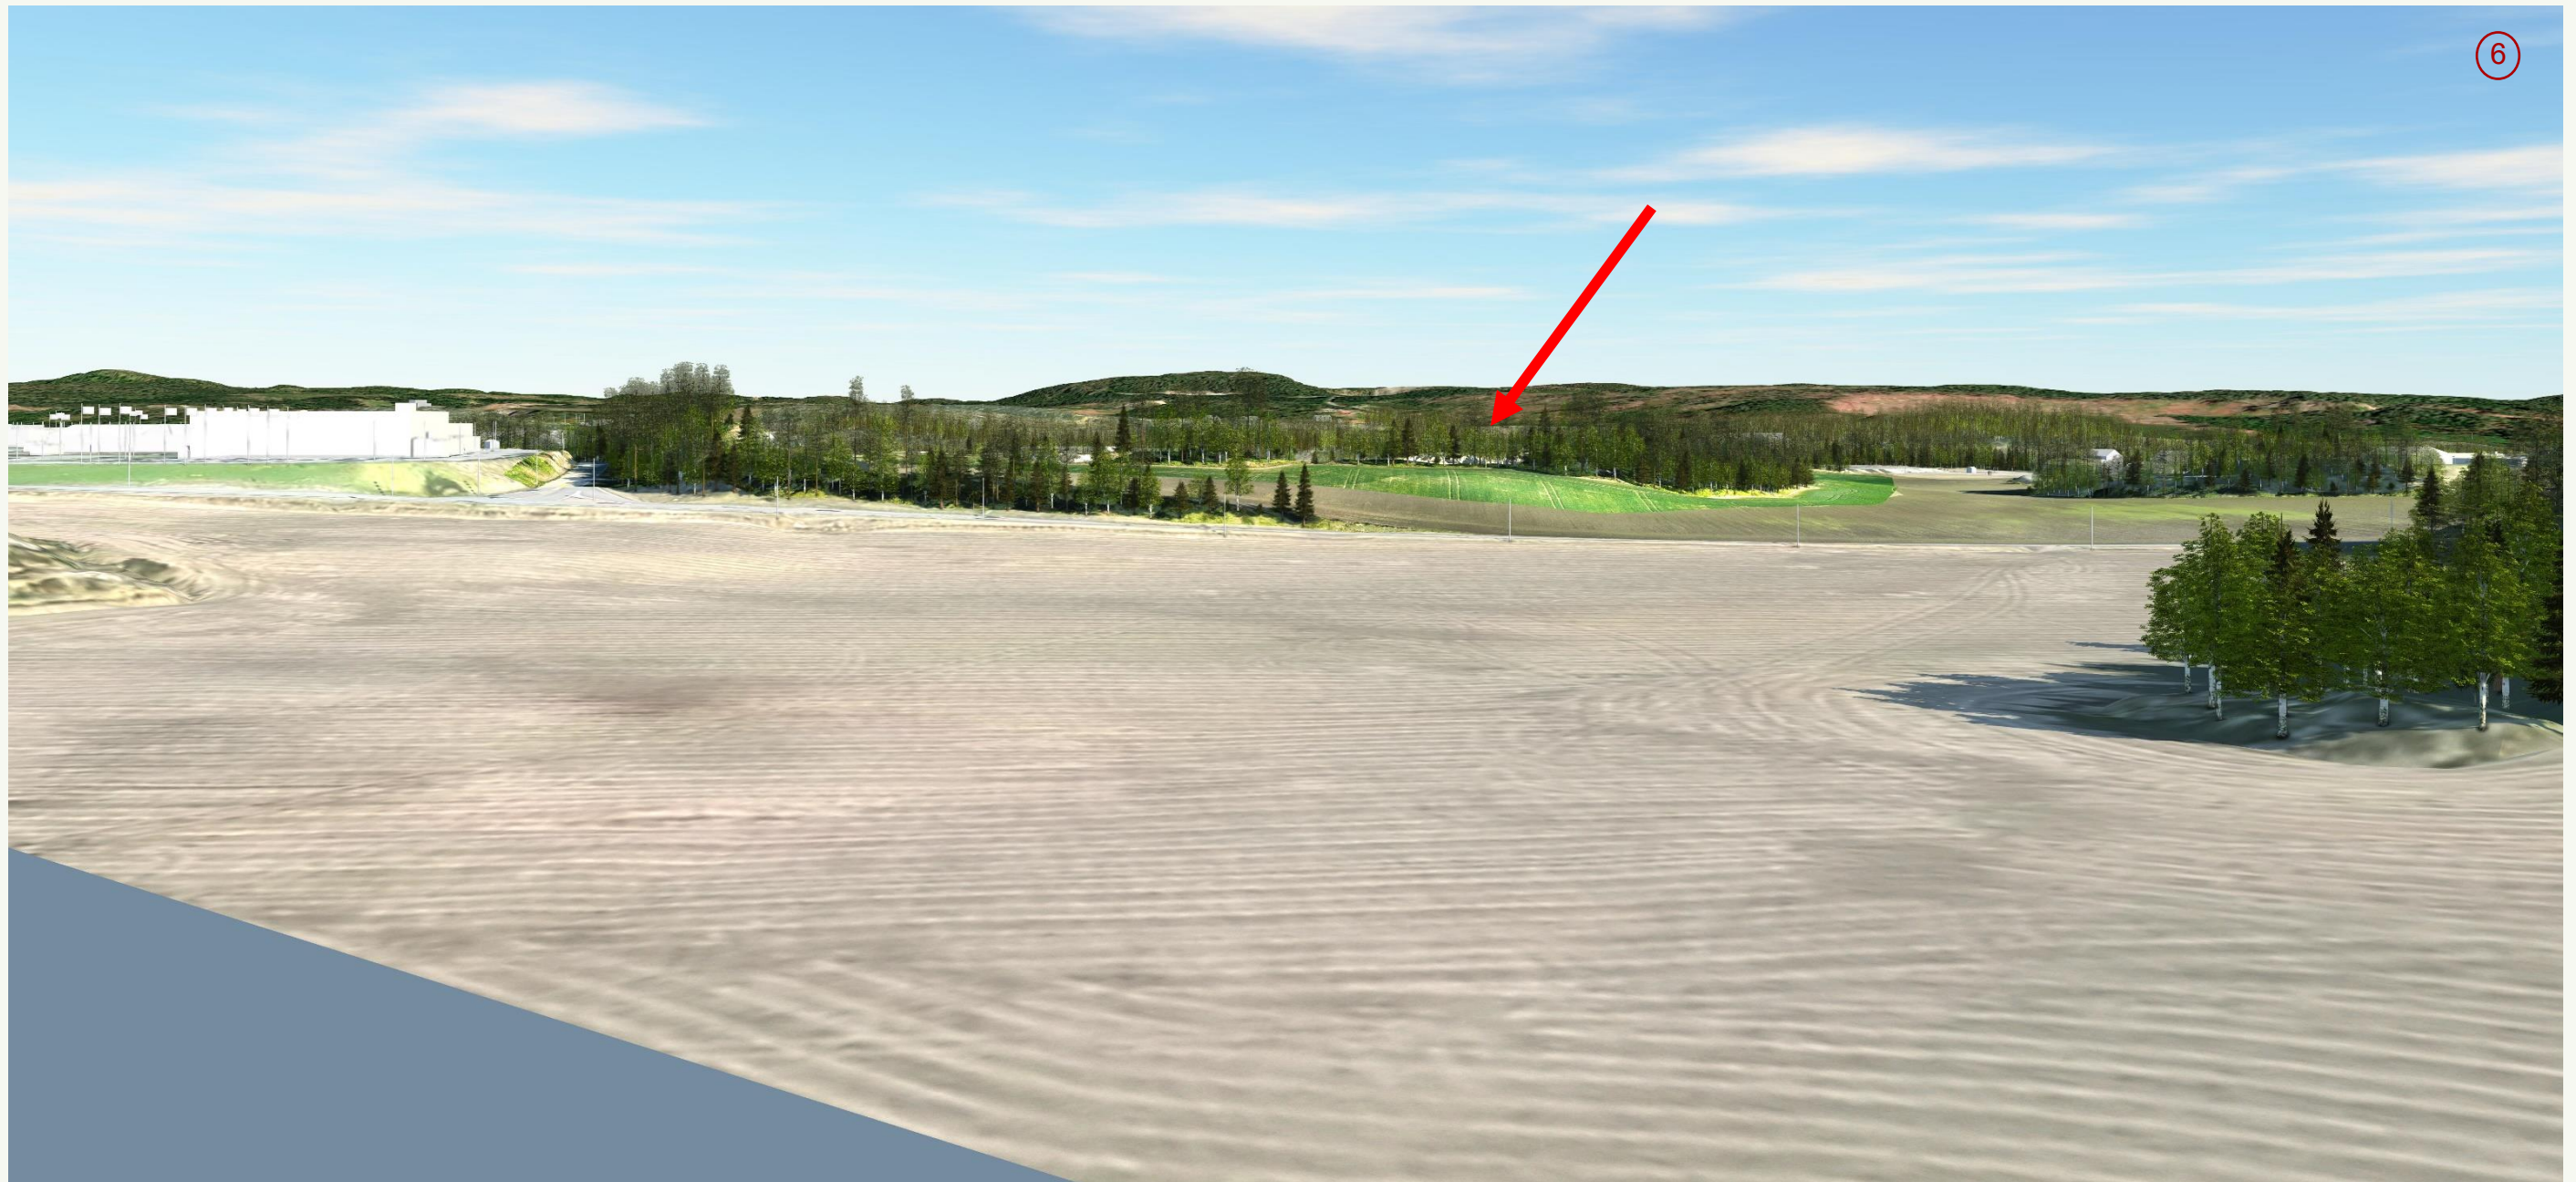
Figur 19 Dagens situasjon sett fra E6, bildestandpunkt 6 i kart på side 10 (Figur 7). Dagens pukkverk kan skimtes bak vegetasjonen, men det er i praksis vanskelig å se at det er et pukkverk. Det lyse arealet bak vegetasjonen er dagens bruddkant mot Vestgårdveien, altså «baksiden» av dagens buffersone mot øst. Pukkverket er indikert med rød pil.

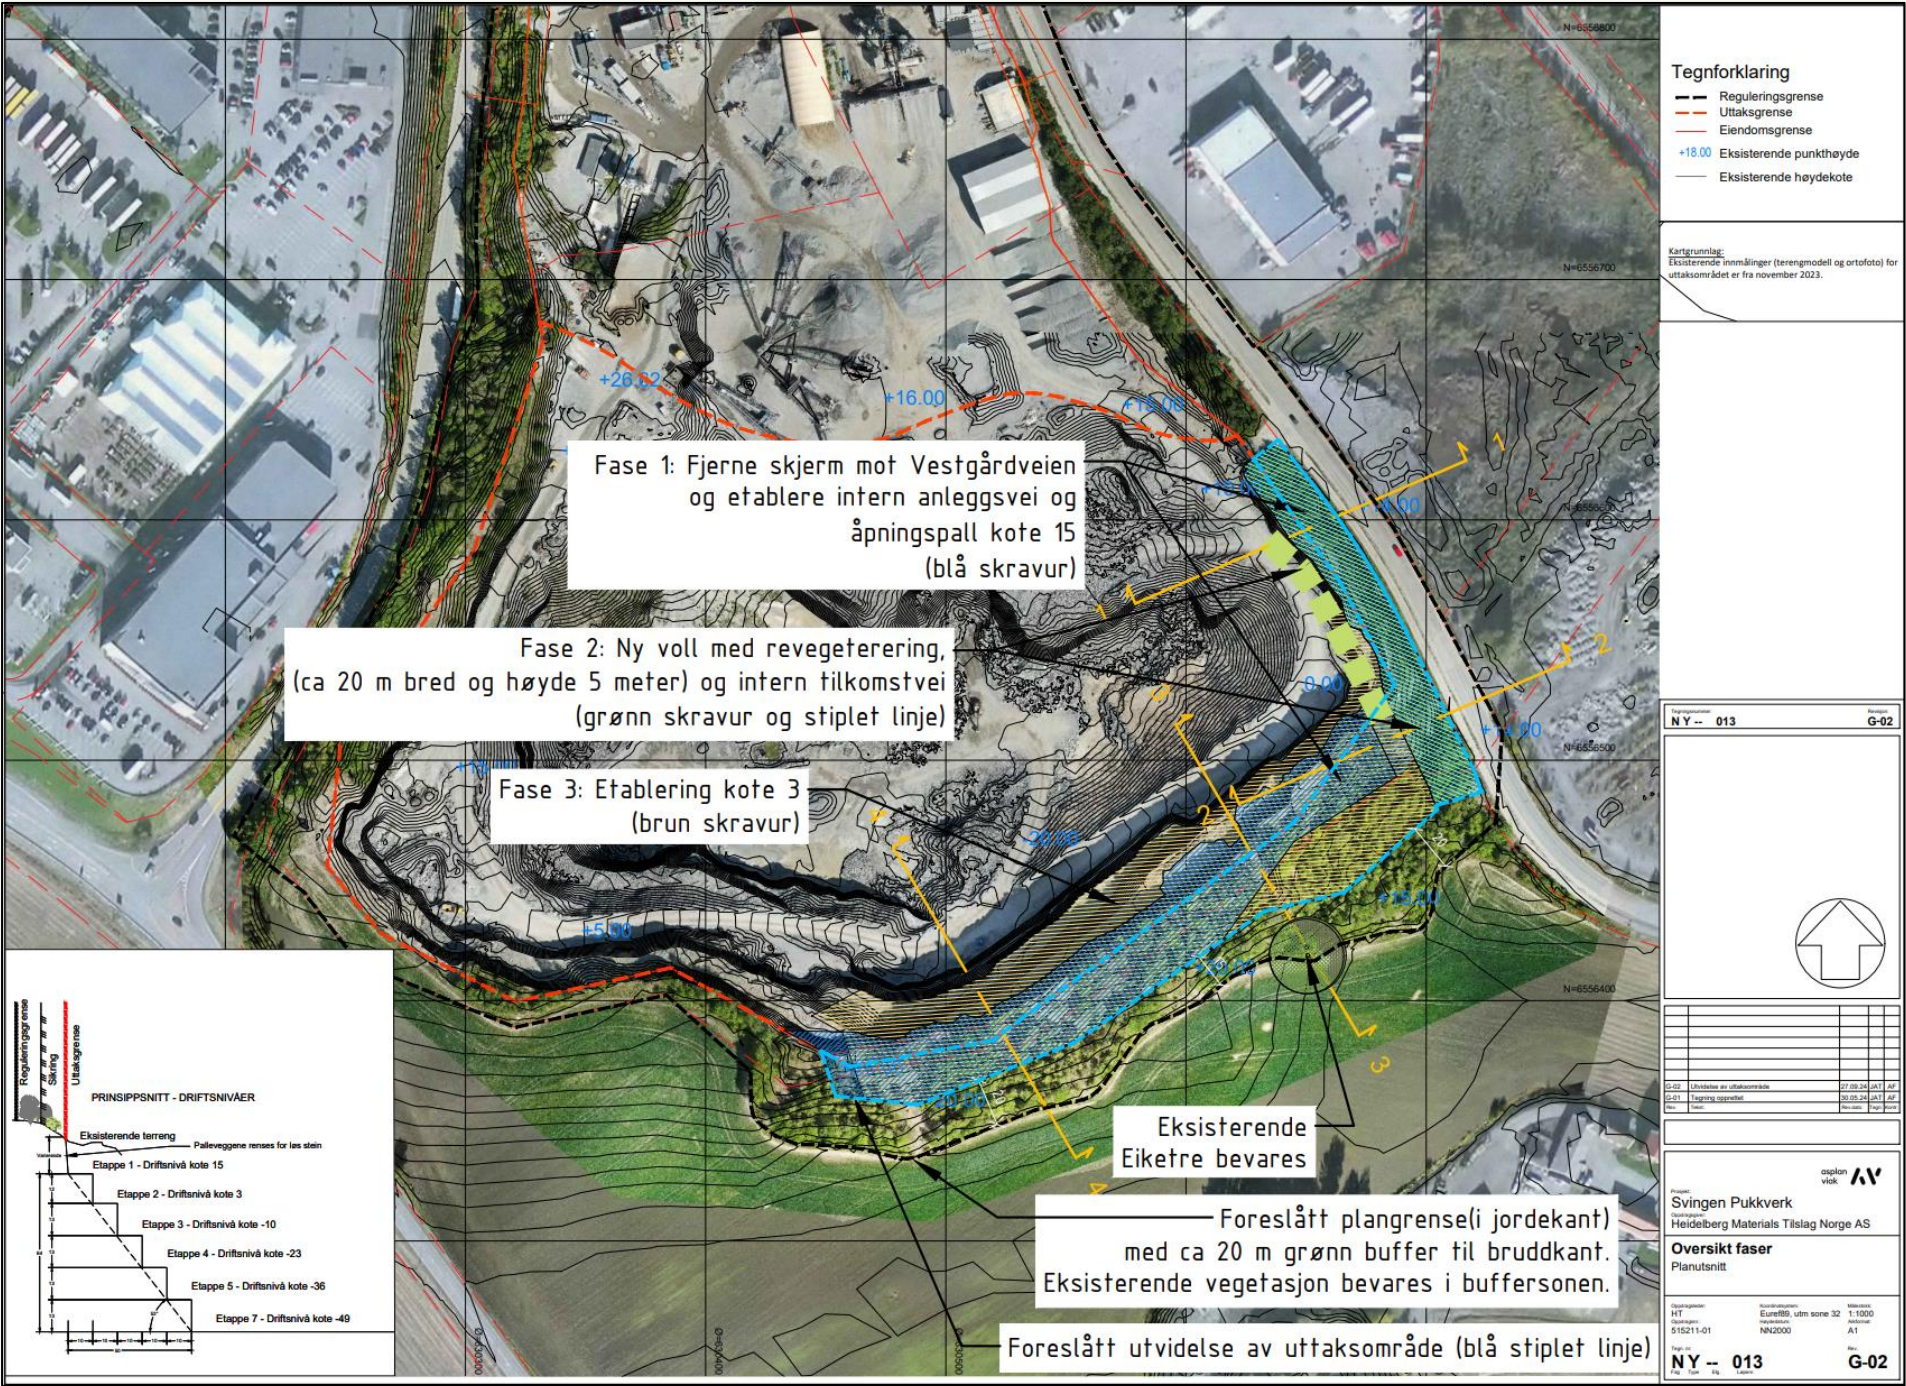
Figur 25 Oversiktskart over driftsfaser for utvidelsesområdet og prinsipsnitt for driftsnivåer. Terrengsnitt er vist som oransje linjer i kartet, hhv. 1-4.

Det er laget terrengsnitt som viser utvidelsen av pukkverket og hvordan ny situasjon møter terrenget utenfor. Terrengsnittene er hentet fra faseplan for uttak av steinressursen, og viser fire prinsipper: To snitt fra utvidelsen i buffersonen mot Vestgårdveien, og to snitt ifra utvidelsen i buffersonen mot sør. Snittflatene vises i tegningen under med oransje strek.

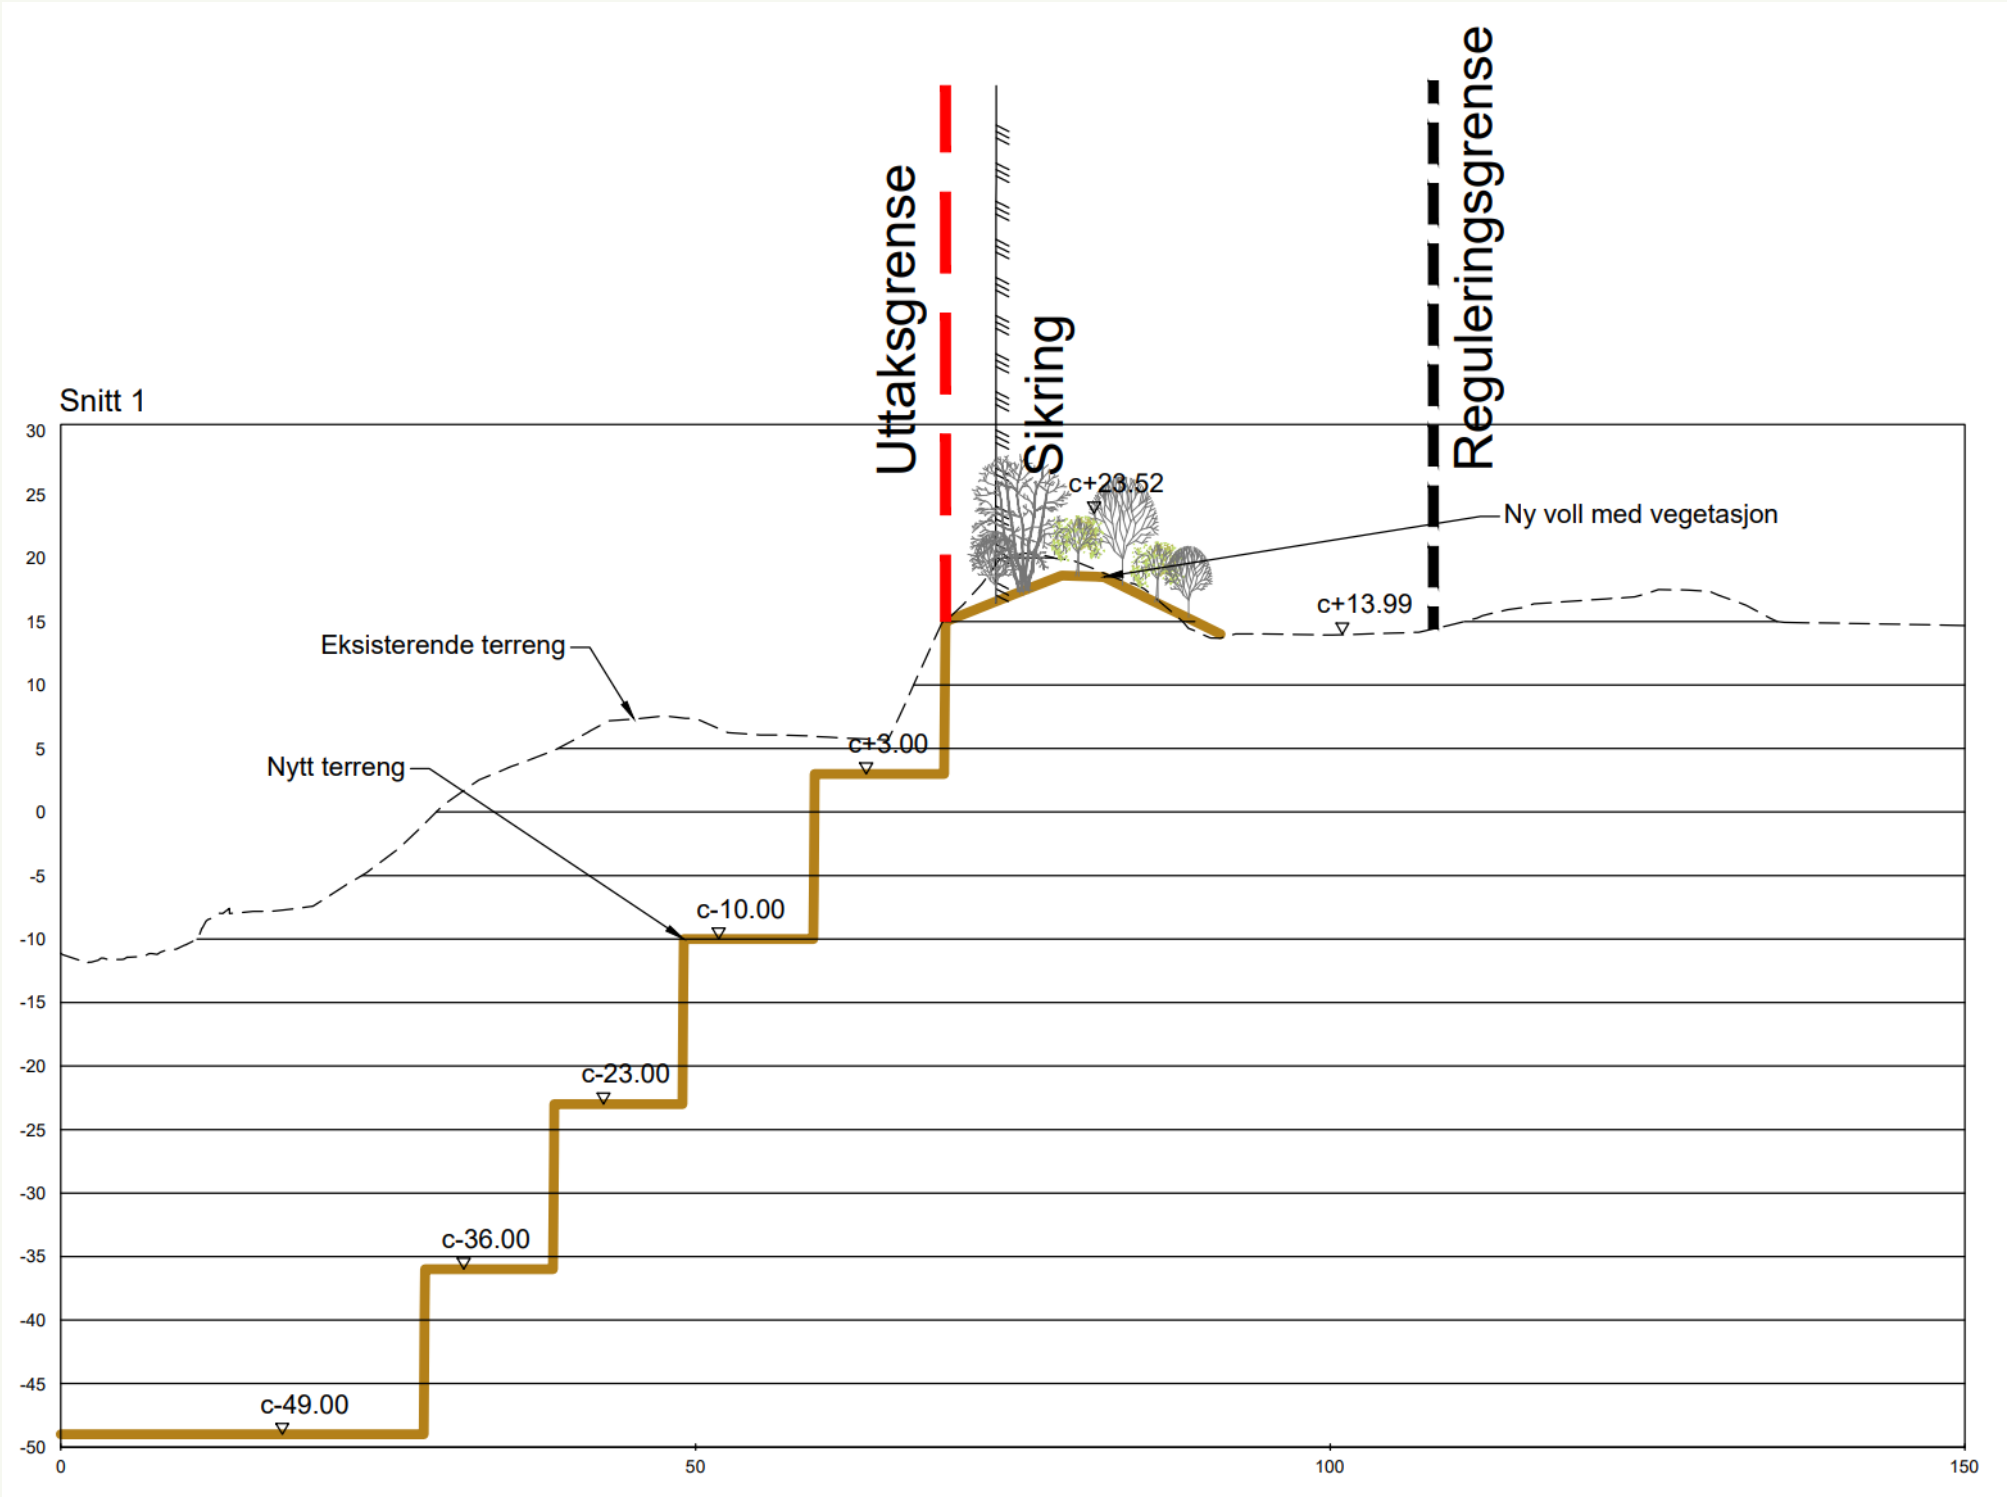
Figur 26 Terringsnitt 1 iht. oversiktskart i Figur 25. Snittet viser uttaksgrense og uttaksnivåer ned i terrenget (brun linje) for nordre del av uttaksområdet mot Vestgårdveien.

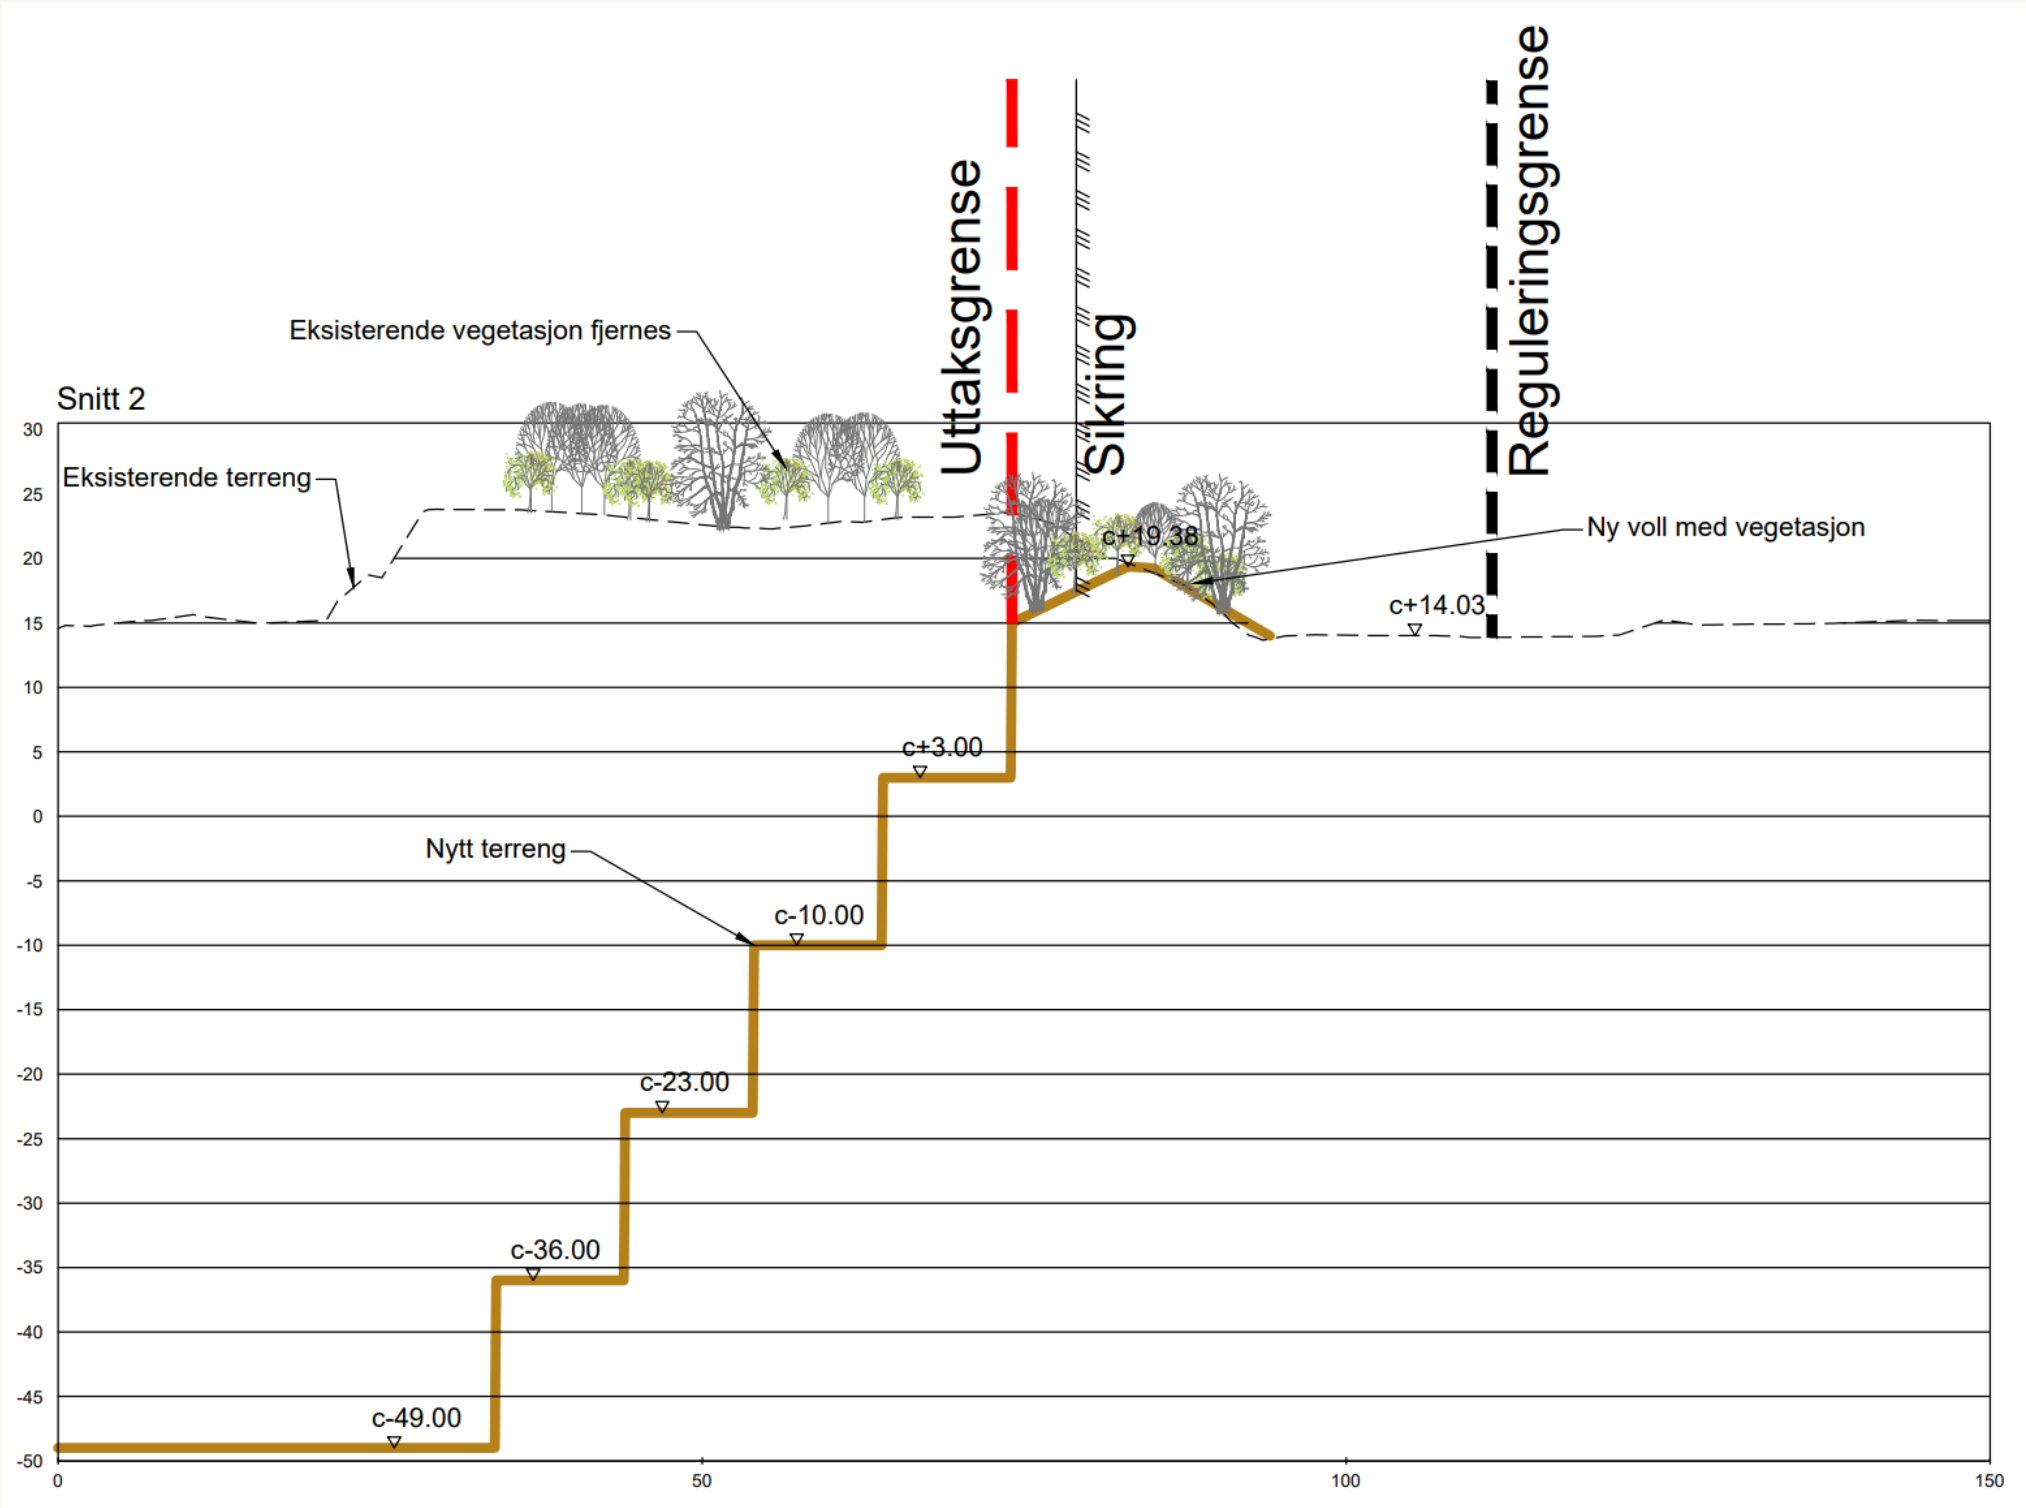
Figur 27 Terrengsnitt 2 iht. oversiktskart i Figur 25. Snittet viser uttaksgrense og uttaksnivåer ned i terrenget (brun linje) for søndre del av uttaksområdet mot Vestgårdveien.
