# Synlighet og terrengsnitt

## Detaljreguleringsplan for Svingen pukkverk

Tittel på rapport: Synlighet og terrengsnitt

Oppdragsnavn: Detaljreguleringsplan for Svingen pukkverk

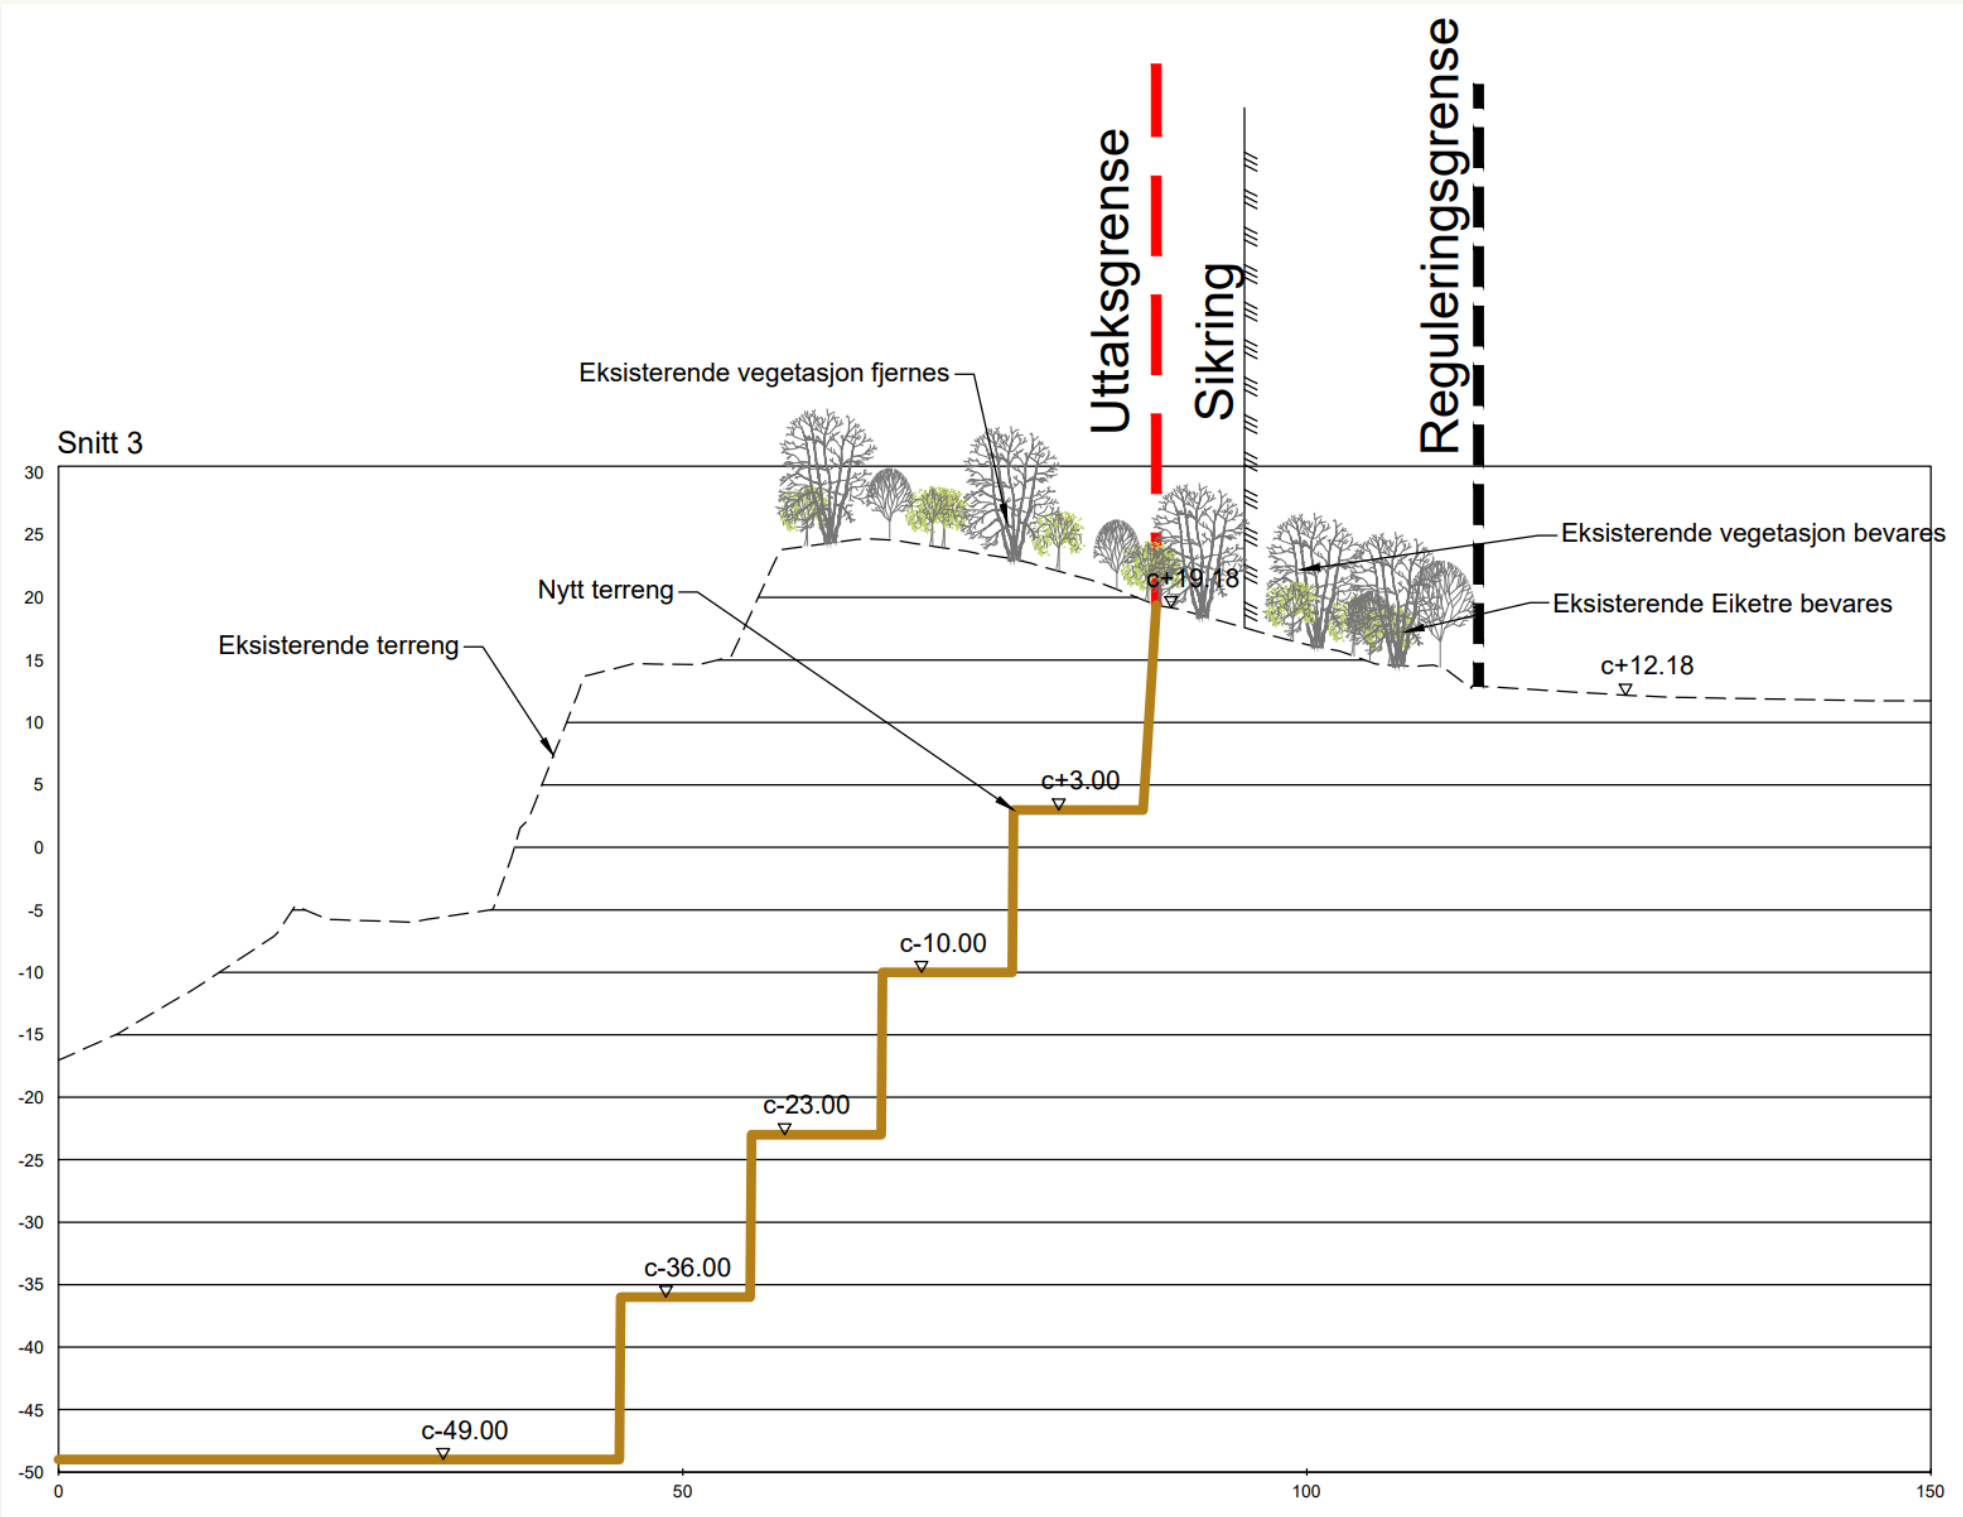
Figur 28 Terrengsnitt 3 iht. oversiktskart i Figur 25. Snittet viser uttaksgrense og uttaksnivåer ned i terrenget (brun linje) for søndre del av uttaksområdet mot Vestgårdveien. Dette snittet går gjennom hensynssonen til eksisterende hul eik.

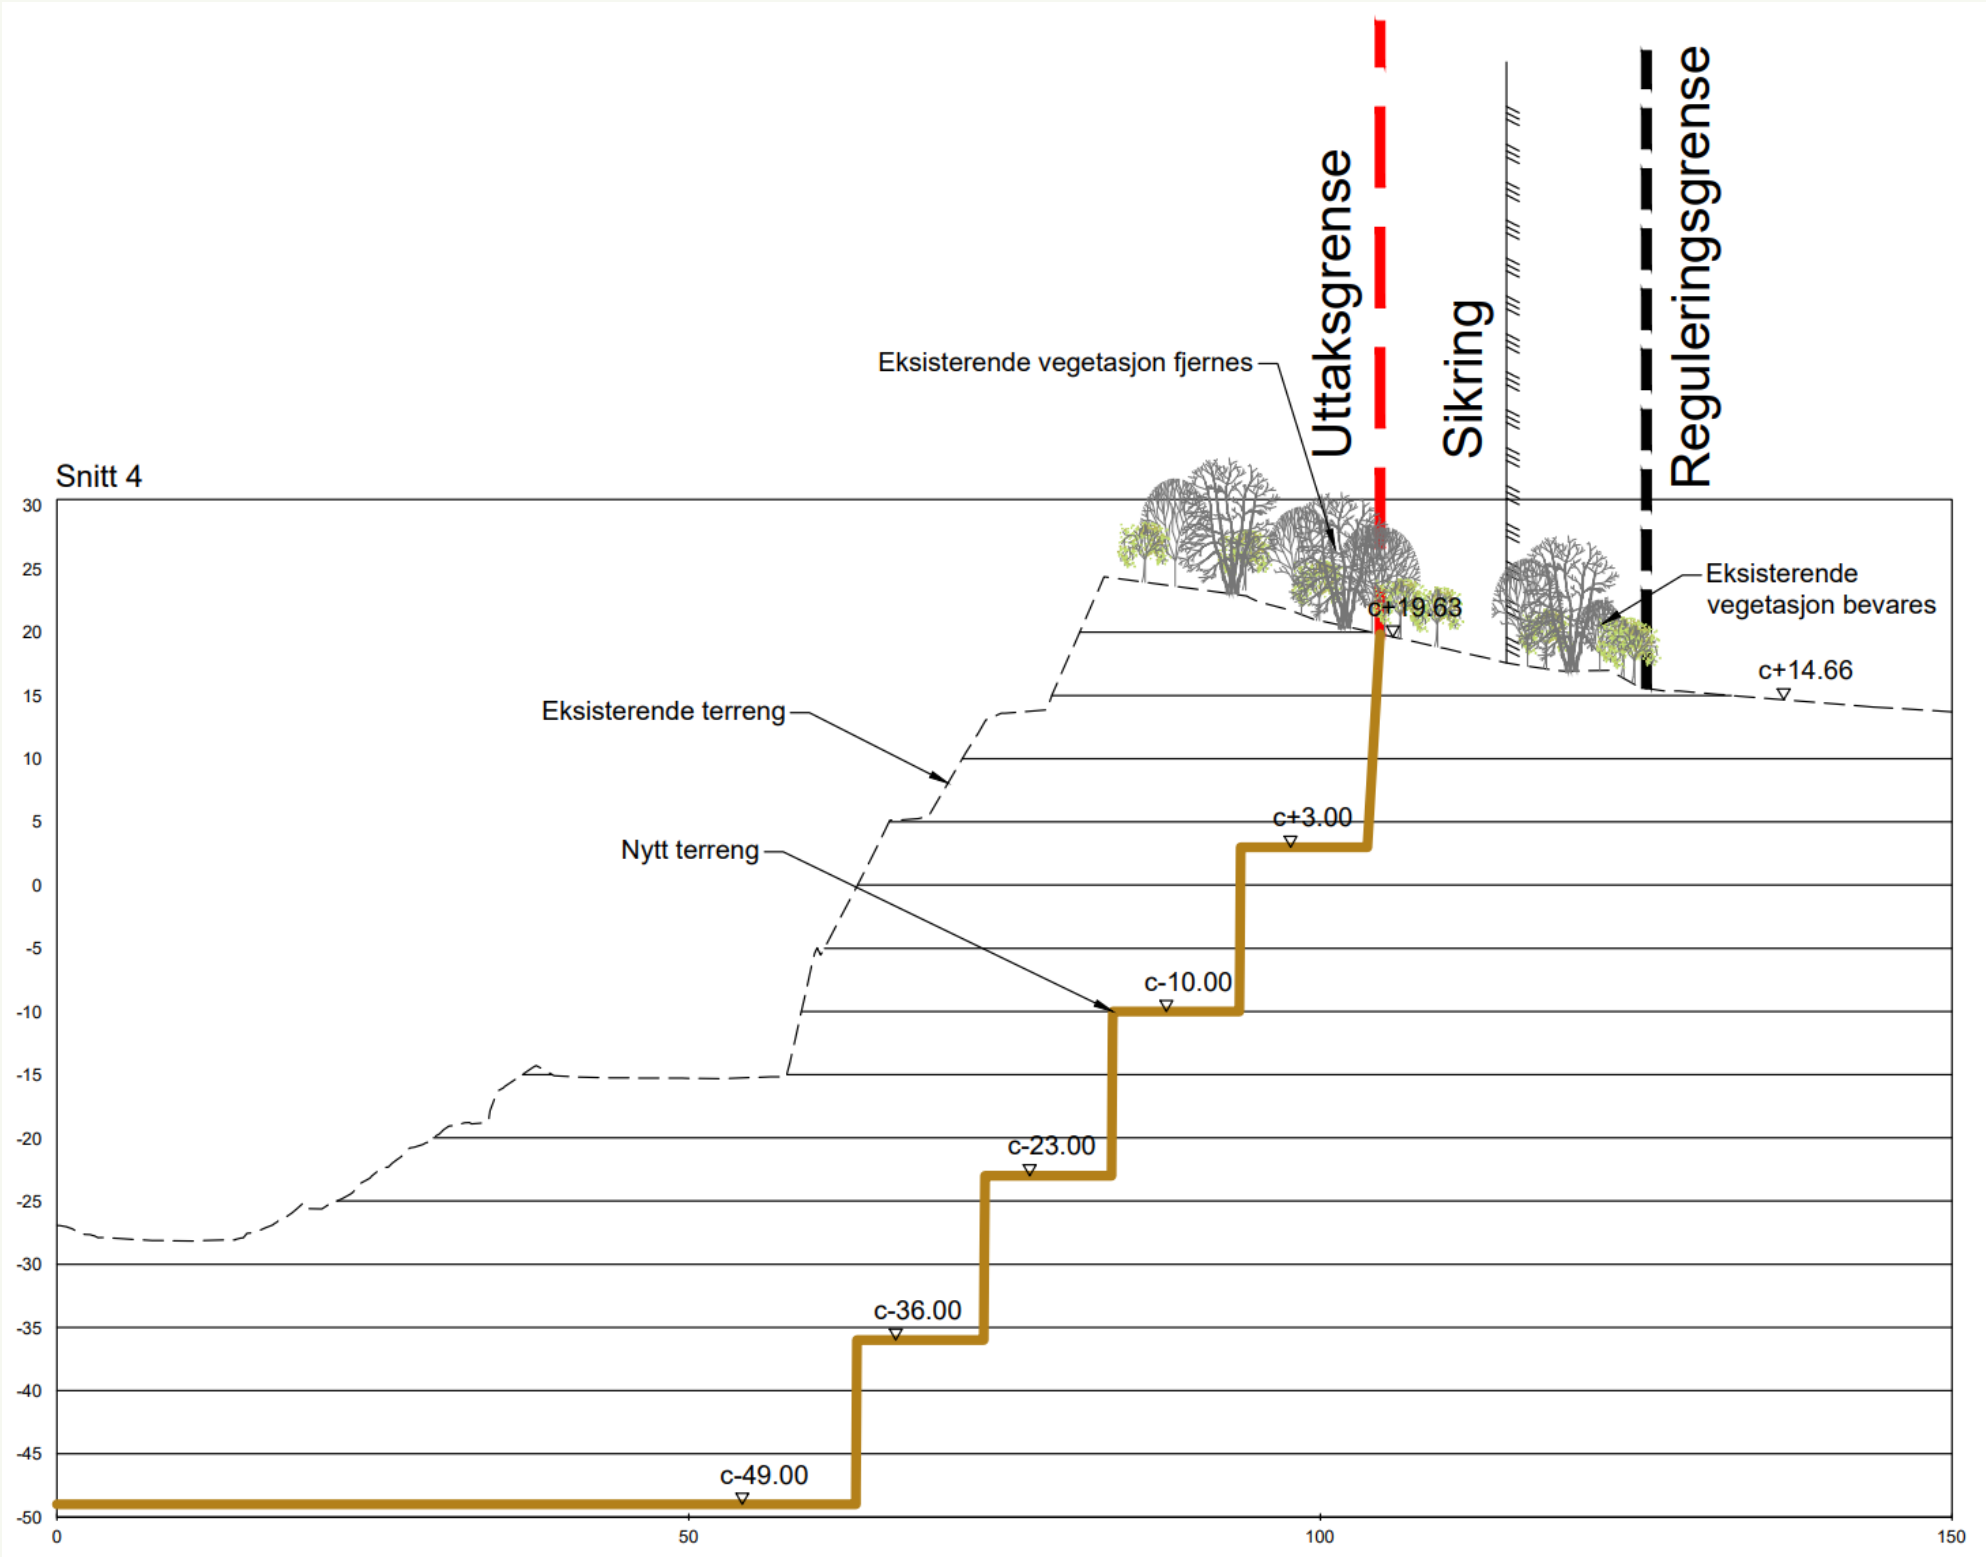
Figur 29 Terrengsnitt 4 iht. oversiktskart i Figur 25. Snittet viser uttaksgrense og uttaksnivåer ned i terrenget (brun linje) for søndre del av uttaksområdet mot Vestgårdveien.
