OPPDRAGSNAVN: Asakveien Halden

EMNE: Områdesstabilitetsvurdering

DOKUMENTKODE: 1006151-GEO-001-20230123

WSP Norge AS er engasjert av Asakveien 27 Eiendom AS for å gjennomføre geotekniske vurderinger ifb. detaljregulering av tomter i Asakveien (gnr./bnr.68/9 og 68/15) i Halden Kommune. Rapporten inneholder en områdestabilitetsvurdering utført iht. NVEs veileder 1/2019 «Sikkerhet mot kvikkleireskred». Områdestabiliteten vurderes som tilfredsstillende.

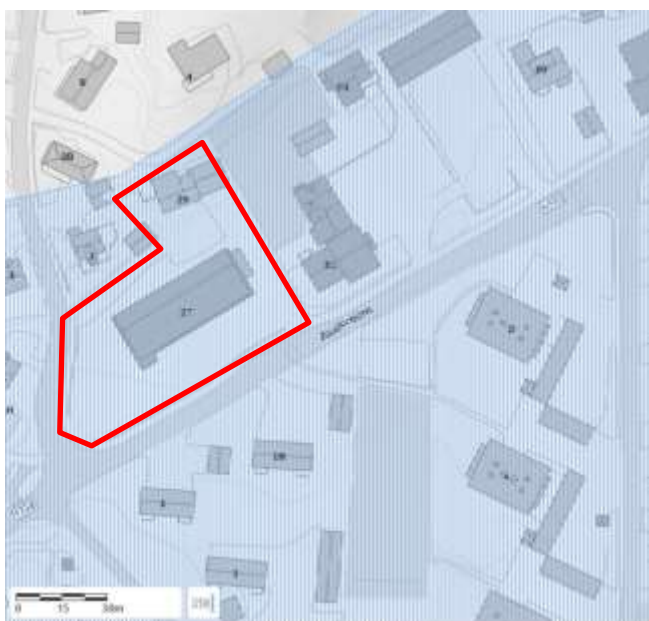
Figur 7: Aktsomhetskart kvikkleire. Blå skravur er innenfor aktsomhetsområdet. (/6/)

Tiltaket ligger innenfor NVEs aktsomhetskart for marin leire /6/ (jf. Figur 7).
