# KARRESTADVEIEN 63, HALDEN PARK & ANLEGG AS

## INNLEDENDE GEOTEKNISKE VURDERINGER

| 26110 | | RIG-NOT-01 | | 05.05.2026 | |
| Karrestadveien 63, Halden | | | | | |

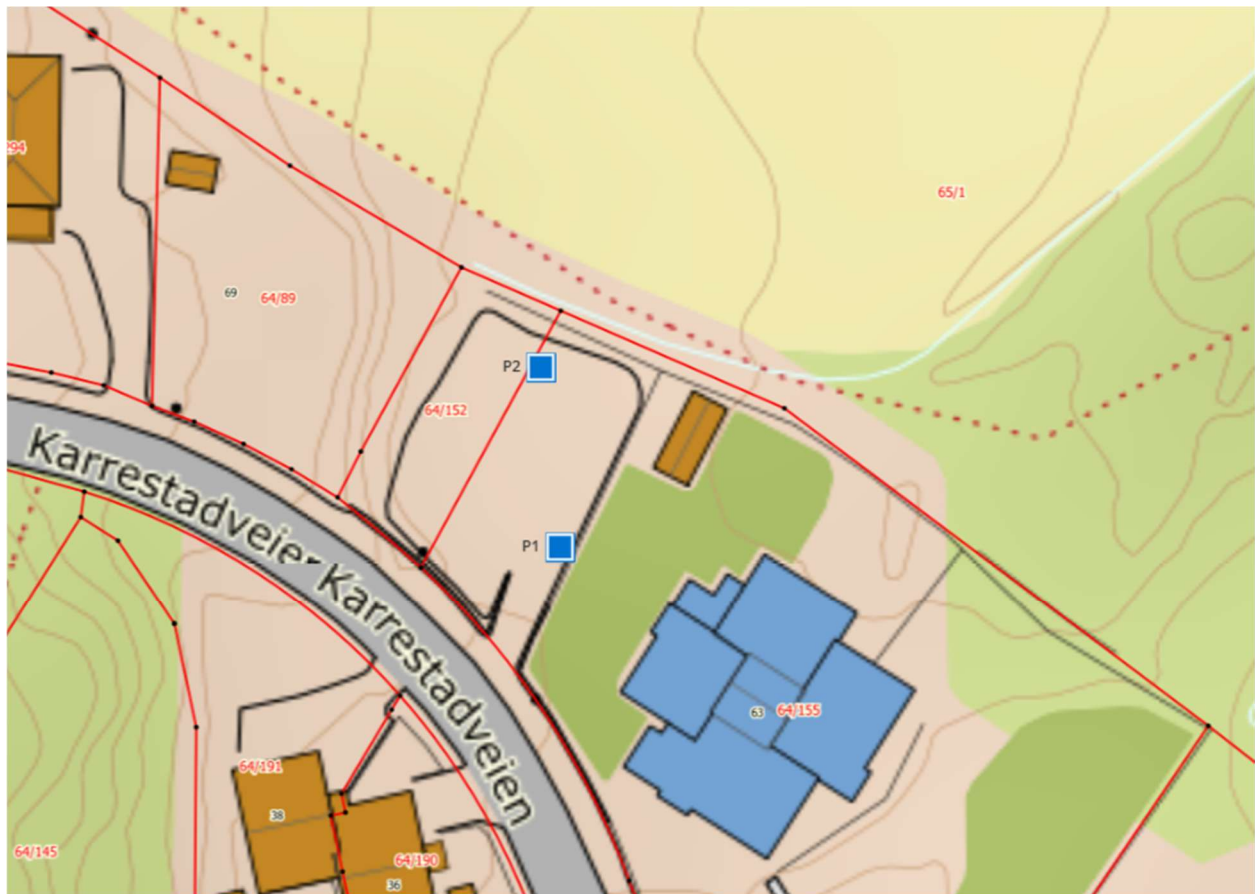
Figur 6: Plassering av prøvegrøp.

Det ble utført prøvegraving med gravemaskin innenfor aktuelt planområde. Figur 6 viser plassering av utførte prøvegravinger i regi av Terraplan AS og bilder fra prøvegraving datert 22.05.2026 er presentert i vedlegg 1.

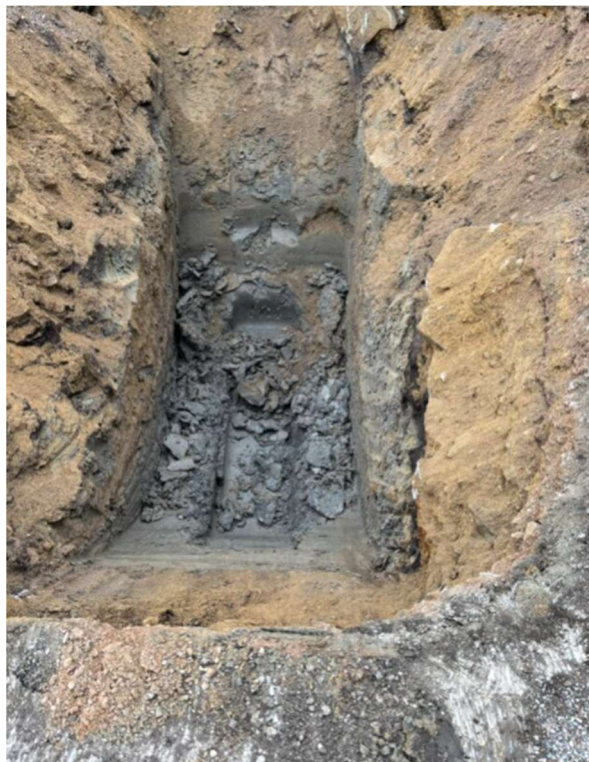
## Prøvegrop 1

Prøvegrop 1 er utført til ca. 4 m dybde under terreng uten å påtreffe berg. Fra prøvegraving er det observert at grunnen består av fyllmasser/tørreskorpeleire med innslag av sand og grus til ca. 3 m dybde under terreng. Under dette er det registrert fast lier i undersøkte dybde til ca. 3,9 m. Det ble ikke påvist grunnvann ned til ca. 4 m dybde.

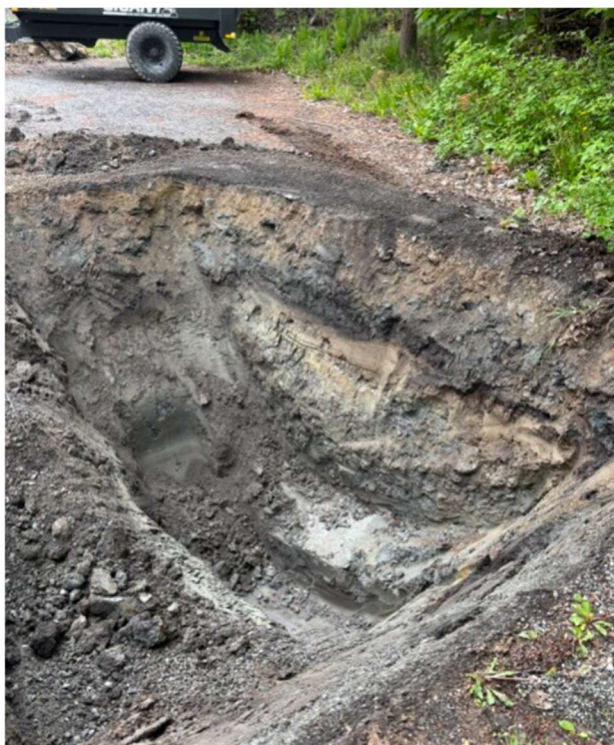
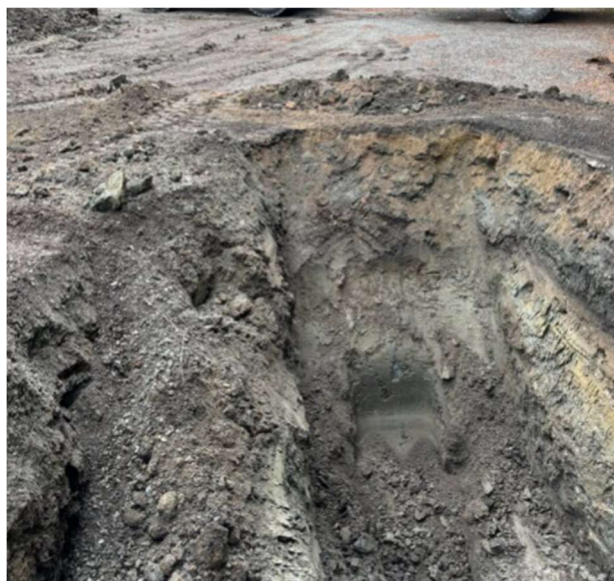
## Prøvegrop 2

Prøvegrop 2 er utført til ca. 3,2 m dybde under terreng uten å påtreffe berg. Ved prøvegravingen ble det observert fyllmasser/tørreskorpeleire med innslag av sand og grus ned til ca. 2,5 m dybde. Videre består grunnen av fast leire i resterende undersøkte dybde. Det ble ikke registrert grunnvann ned til ca. 3,2 m under terreng.
