## Miljørisikoanalyse

Aasekjær Miljøpark  
Torpumveien 309, Halden

| <b>Oppdrag/emne</b> | <b>Miljørisikovurdering Aasekjær Miljøpark</b> | | |

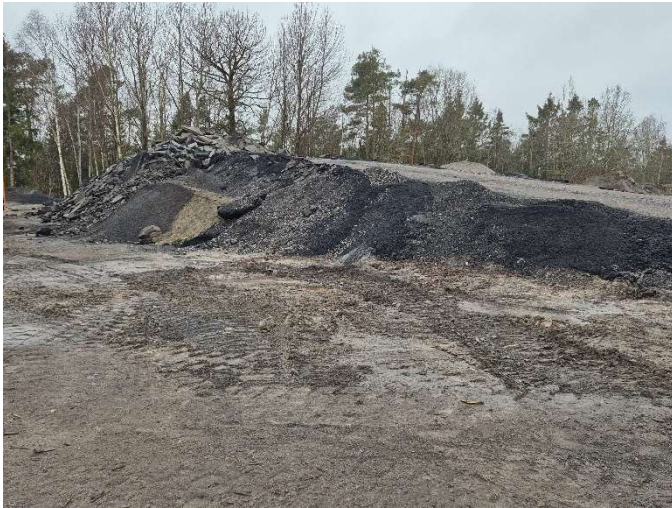
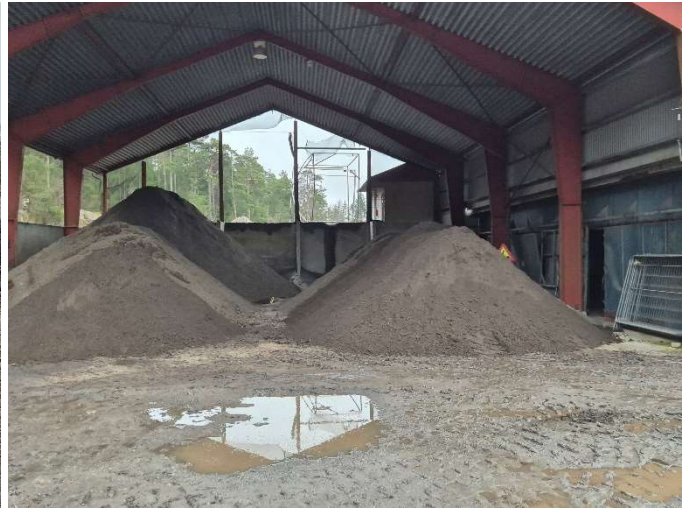
*Lagring av asfalt i utendørs haug, og lagring av sorterte masser i under tak*

| 11 | Olje- og PAH-forbindelser lekker til jord og vann | <ul style="list-style-type: none"> <li>- Lagring på bar bakke</li> <li>- Uten tildekking</li> <li>- Eldre asfalt med høyt PAH-innhold</li> <li>- Asfalten oppdelt i mindre biter, større overflate med større muligheter for avrenning.</li> <li>- Knusing, fresing eller naturlig nedbrytning gir større overflate og frigjør fine partikler</li> <li>- Gammel asfalt kan ha høyere innhold av PAH.</li> <li>- Regn og temperatursvingninger over tid kan bidra til noe utlekking</li> </ul> | <ul style="list-style-type: none"> <li>- Forurensning av grunn- og overvann</li> <li>- Langsiktig grunnforurensning</li> <li>- Støvplager for naboer</li> <li>- Spredning av forurensede partikler</li> <li>- Sigevann som inneholder PAH og metaller i partikkelbundet form</li> </ul> | 1. Mottar brukt allerede "utvasket" asfalt.<br>2. PAH sitter sterkt bundet i bitumenet (asfaltens "lim"), og er lite vannløselige<br>3. Tungmetaller forekommer stort sett bare i små mengder og er generelt lite mobile<br>4. Avtale med Velde Asfalt for levering til gjenbruk i asfaltproduksjon. Et samarbeid om å øke lokal gjenbruk av asfalt. | 3 | 3 | 30 | 1. Veileder i gjenbruk av asfalt utarbeidet av Kontrollordningen For Asfaltgjenvinning, skal gjennomgå og miljøparkens rutiner skal oppdateres i henhold til denne.<br>2. Gjenbruksasfalt skal lagres på fast dekke.<br>3. Det må utarbeides rutiner som sikrer at asfalt ikke lagres lengre enn 3 år før den gjenbrukes jf. avfallsforskriften § 9-2. | 1. I løpet av 2025<br>2. I løpet av 2026.<br>3. I løpet av 2025. | Aasekjær miljøpark ved Einar Egeland | 2 | 2 | 10 |

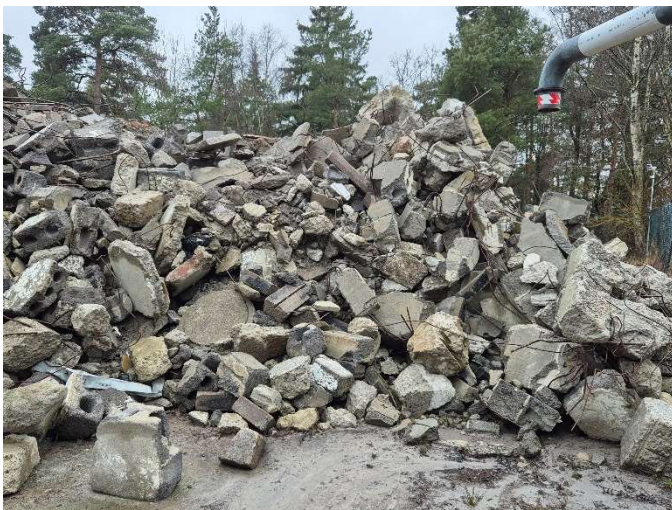
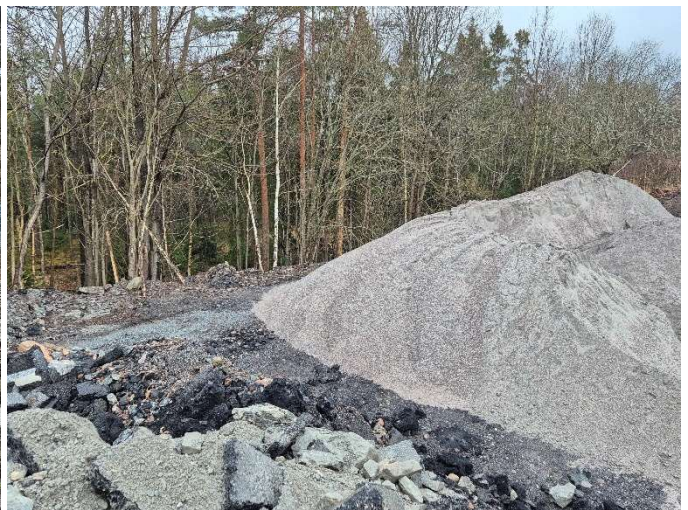
*Lagring av betong, og sorterte masser.*

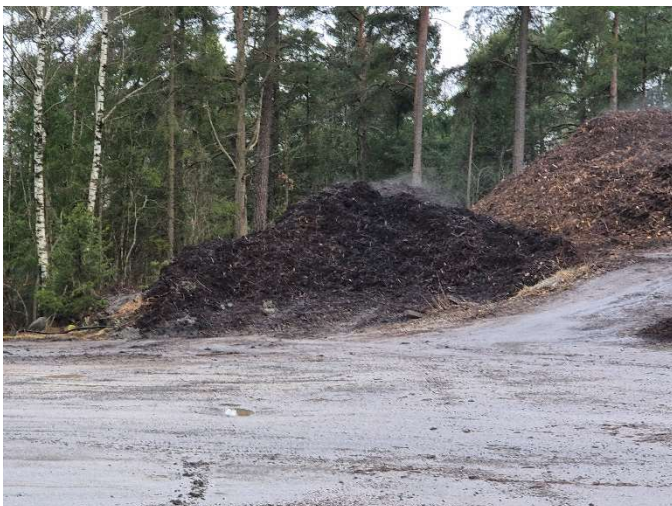
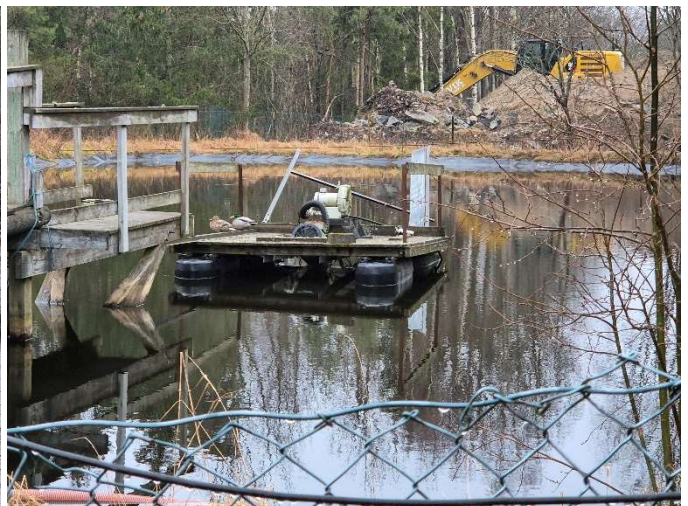
*Kvernet kvist og røtter under kompostering, og fangdam/sedimenteringsdam.*

Overvannet håndteres gjennom et lukket system hvor vannet føres til en sedimentasjons-/ fordrøyningsdam og deretter kontrollert utslipp til resipient (Unnebergbekken via lokalt bekkedrag). Det er også etablert rutiner for støvreduserende tiltak, som vanning og bruk av støvbindemidler.
