## **Geoteknisk områdestabilitetsvurdering**

Iddefjordsveien (Bakke camping), 1765 Halden  
Halden kommune

Rapport nr.: RIG-2025-068-GN			
<b>Oppdrag/emne</b>	<b>Geoteknisk områdestabilitetsvurdering</b>		
Oppdragsgiver	Willy Bergsta		
Kontaktperson	Chatrine Bergsta		
Gnr/bnr.	207/1		
Adresse	Iddefjordsveien 907 (Bakke camping), 1765 Halden		
Ansvarlig foretak	Geoteknikk AS		
Utarbeidet av	Saeed Abbasi <i>Siv. Ing. (M.Sc.) Geoteknikk</i>	Sign.	
I samarbeide med og kontrollert av	Øyvind Karlsen <i>fagskoleingeniør bergteknikk m/geoteknikk NTNU</i>	Sign.	
Tlf. Geoteknikk AS	(+47) 69 33 33 00		
E-post	<a href="mailto:oyvind@geoteknikk1.no">oyvind@geoteknikk1.no</a> : Øyvind Karlsen		
Dato	10.06.2025		
Revisjon	0

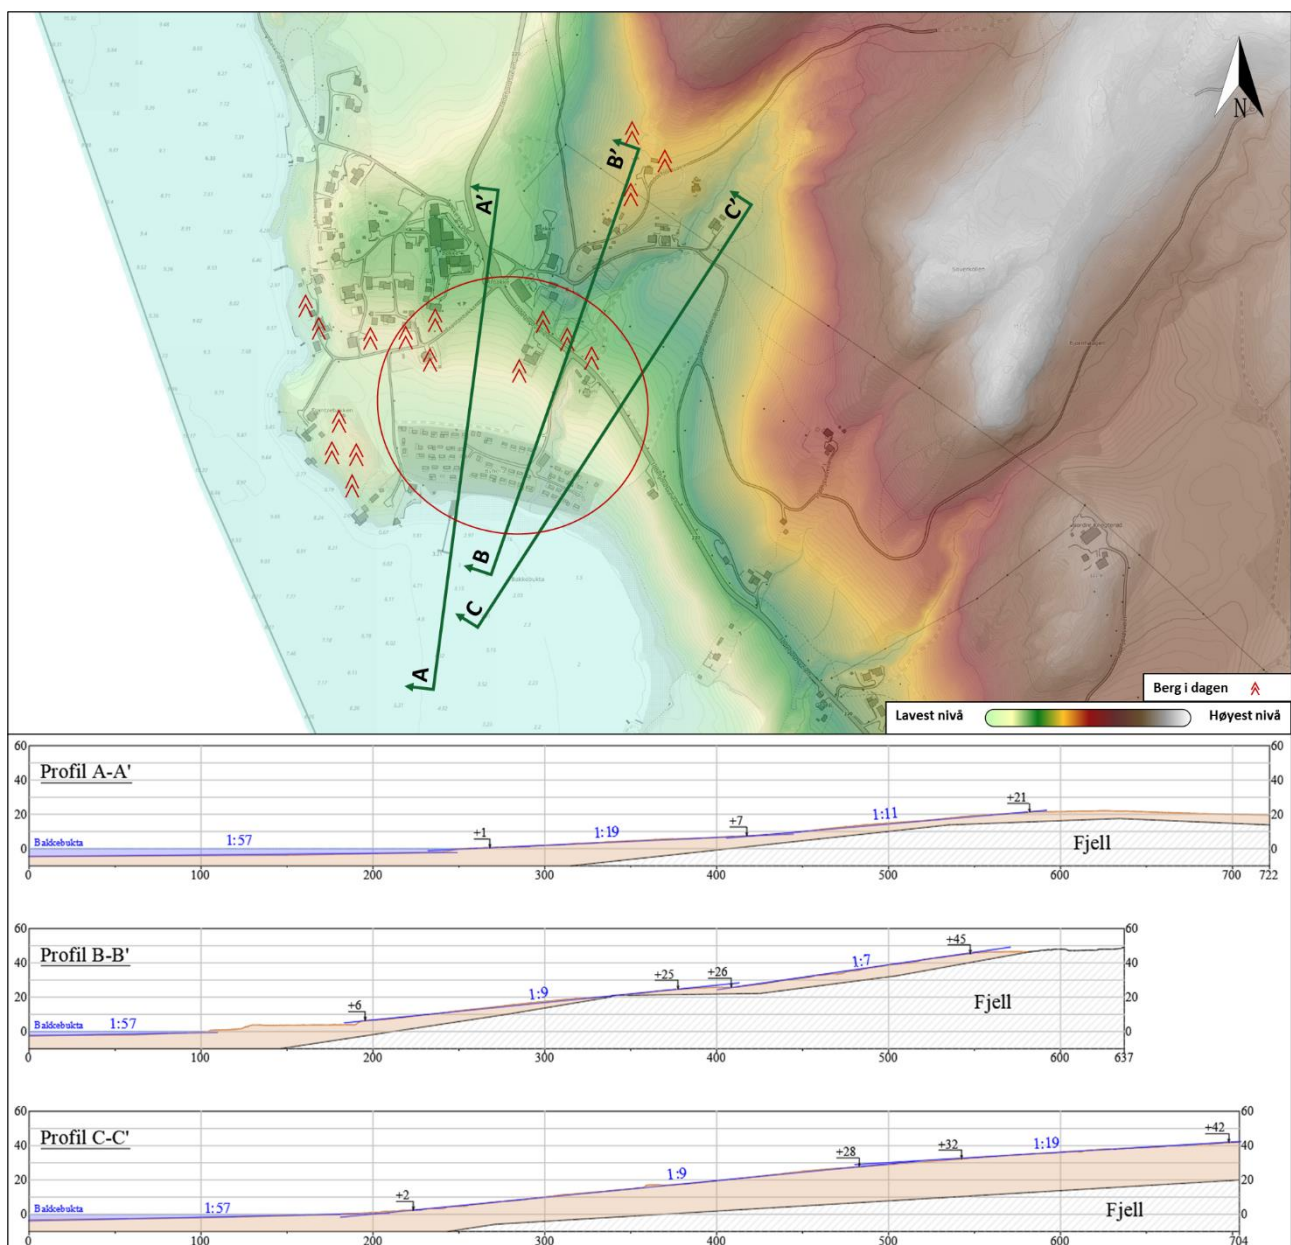
Campingområdet ligger i et lavt og nærmest flatt parti nære Iddefjorden, med kotehøyder rundt 0–5 moh. nord og vest for campingområdet er det hyppig forekomst av blottlagt fjell [10]. Terrengtet under Bakkebukta er relativt flatt i strandsonen, fra kote ca. 5 til 2 moh., før det stiger litt brattere mot nord og nordøst. De valgte terrengprofilene er vist i figur 4. Terrengtet heller også fra nordøst mot sydvest, slik det fremgår av samtlige profiler. Generelt viser terrengsnittene skråninger brattere enn 1:20, og høydeforskjellene overstiger 5 meter [11]. Profil C–C' er vurdert som den mest kritiske skråningen i området, med den bratteste skråningen. Den vurderes derfor som mest relevant ved analyser av områdestabilitet og potensiell fare for skred.

Figur 4: Topografi med de utvalgte profilene som viser dagens terrengforhold gjennom tiltaksstedet [11].

Terrenget har et helningsforhold brattere enn 1:20 og en høydeforskjell som overstiger 5 meter. Løsmassene i området har en mektighet på over 2 meter. Profil C–C' (figur 4) representerer den bratteste delen av skrånningen og vurderes derfor som det mest kritiske skrånningen innenfor planområdet og omgivelsene av planområdet.

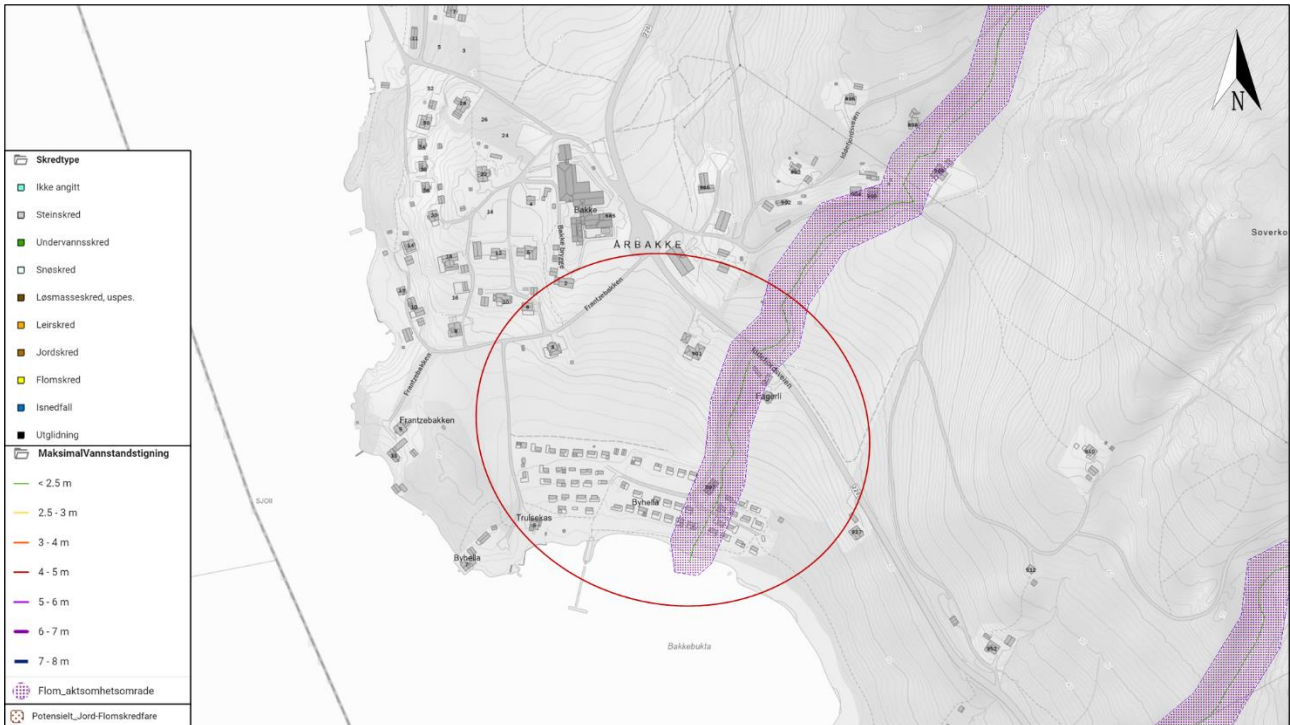
I henhold til kart fra NVE gjennomskjæres området av en bekk som viser tegn til aktiv meandrering, noe som indikerer pågående erosjons- og avsetningsprosesser (se figur 6) [13].

Figur 6: NVE-aksomhetsområde for flom og tidligere skredhendelser. Den røde markøren indikerer aktuelt område [13, 14].

I henhold til NVEs faresonekart for kvikkleire ligger det planlagte tiltaksområdet utenfor områder med tidligere registrerte skredhendelser (se figur 6) [14].

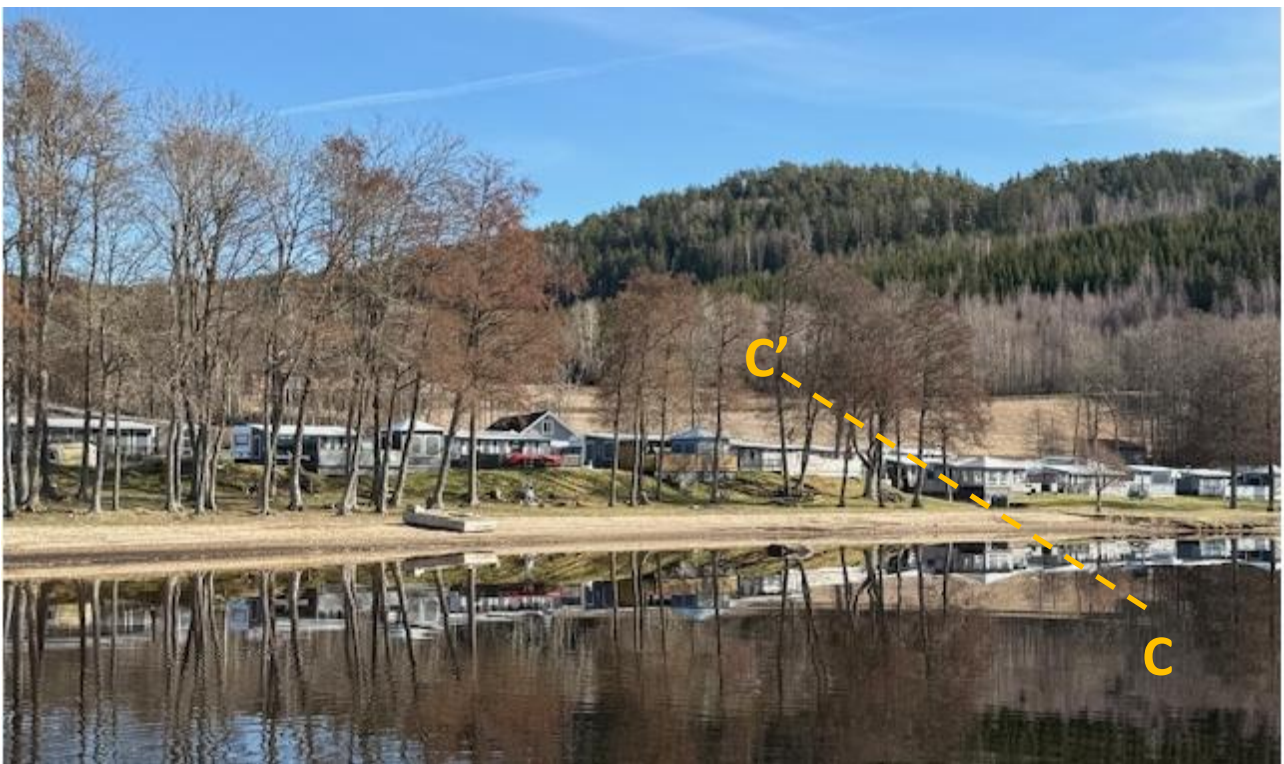
Figur 10 Campingplassens østre del hvor kritisk skråning C-C' er markert

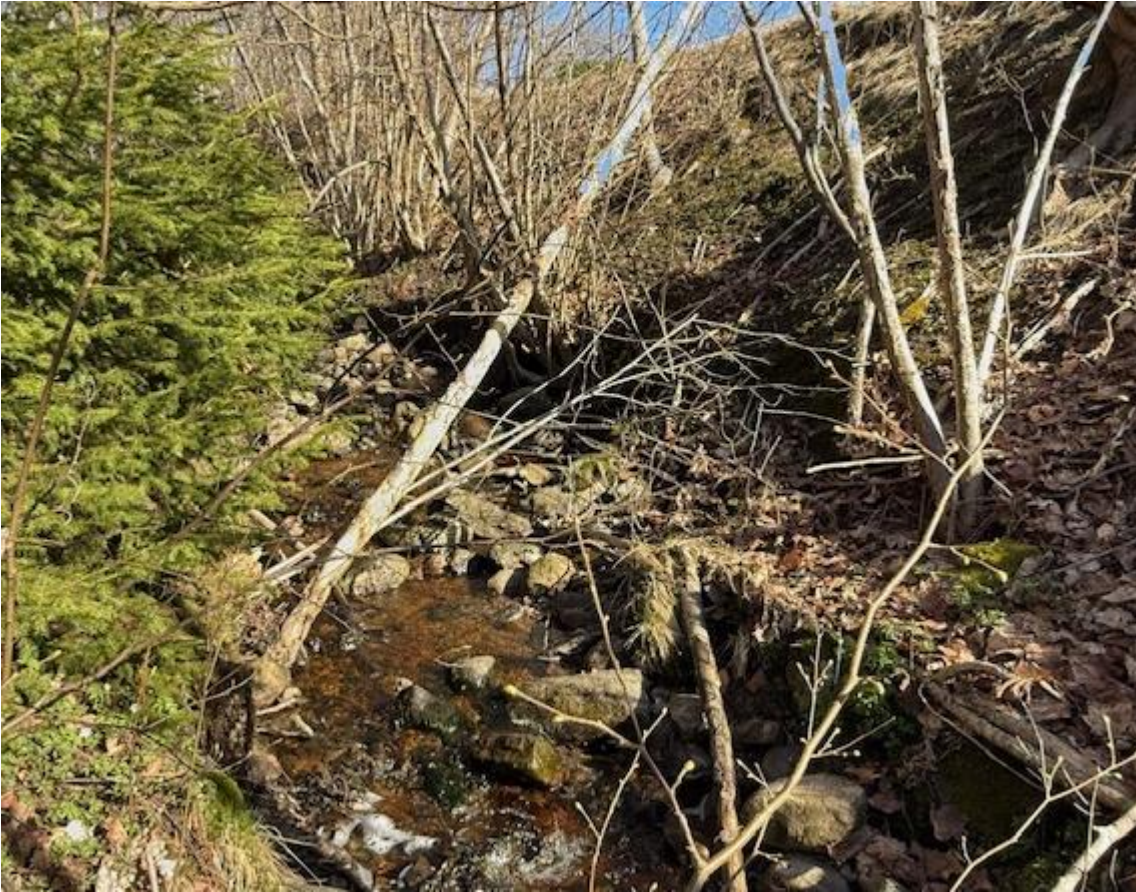
Figur 11 lokal bekkebunn nord for servicehuset

Det er ikke vurdert som nødvendig å sikre lokale bekk for erosjonssikring da løsmassene består av grusige, sandige og godt drenerende masser i og ved bekkefare, dette jfr visuelle betrakninger og gjennomførte grunnundersøkelser.

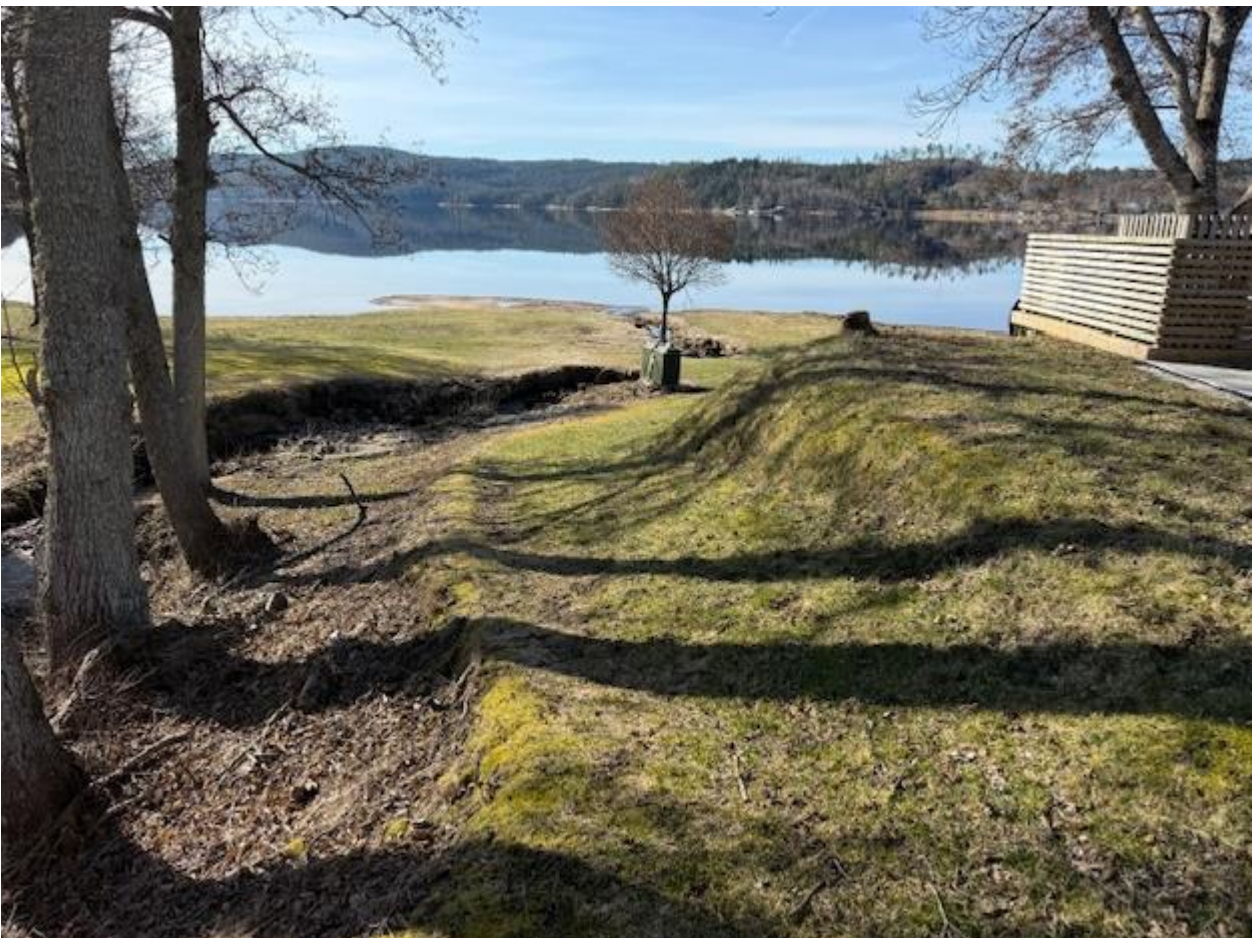
Figur 12 Utløp mot Iddefjorden fra lokal bekk

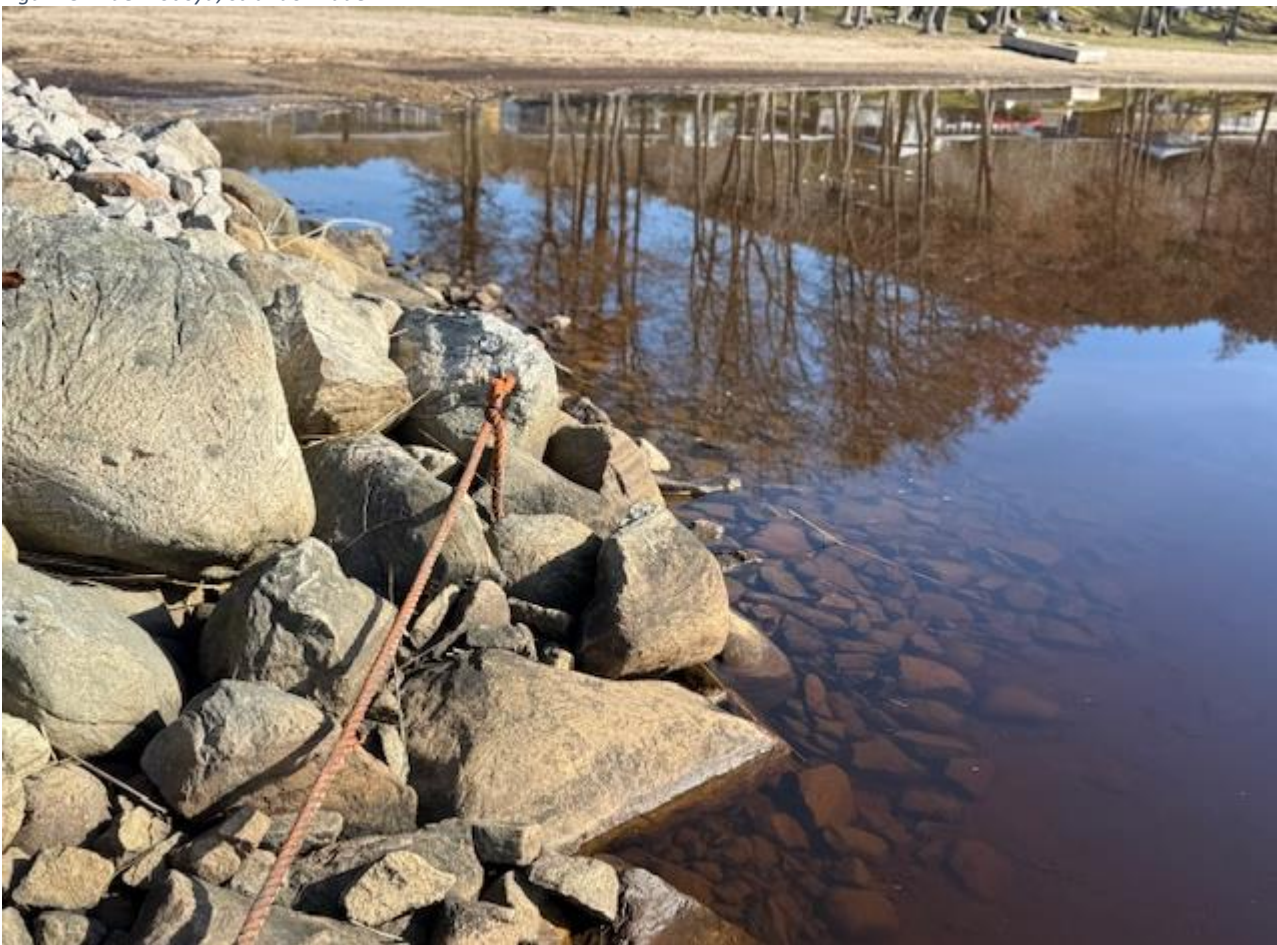
Figur 14 steinfylling, brygge i vannkanten

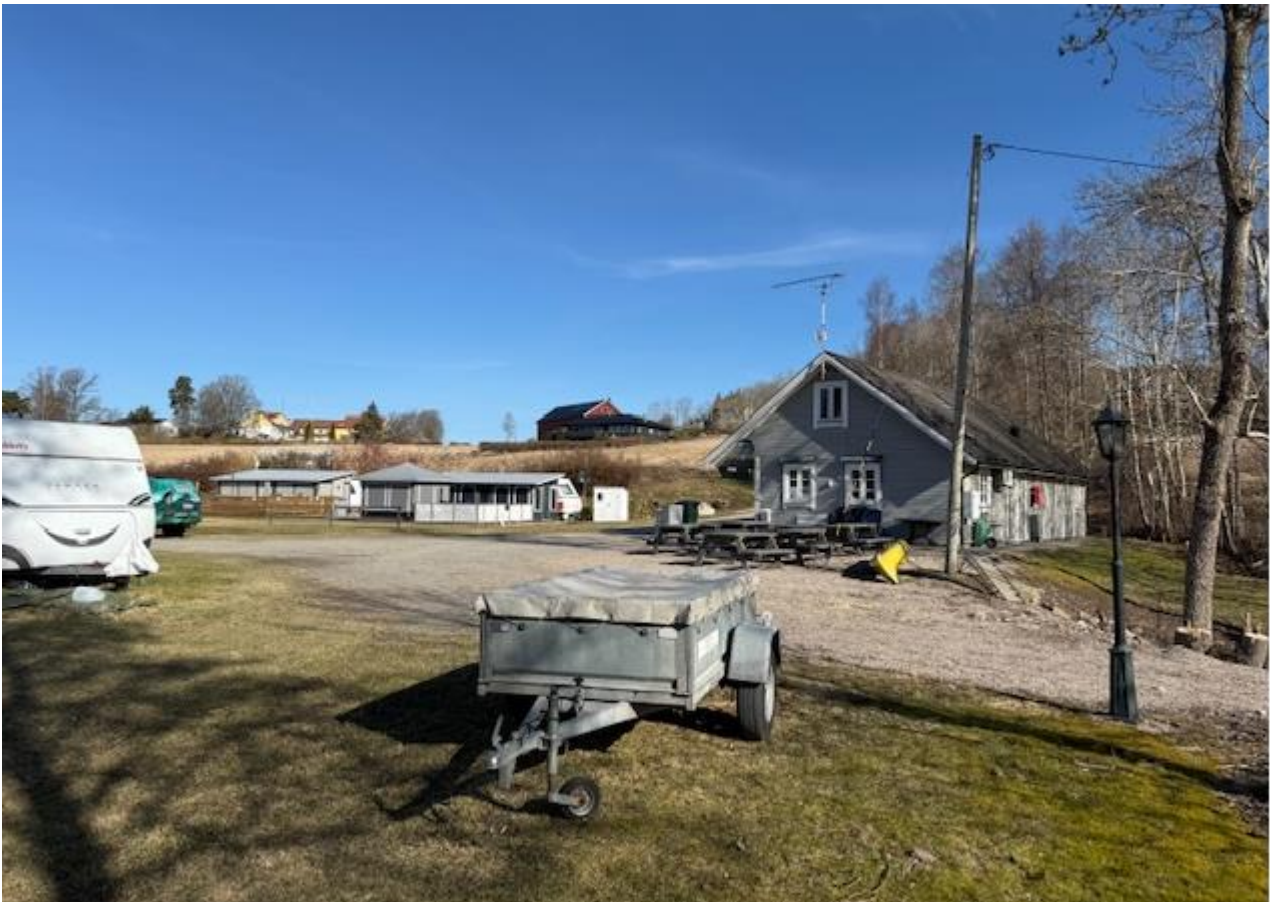
Figur 15 Bilde av skrånende terreng i nordlig retning fra campingplass, servicehus til høyre i bildet nærmest

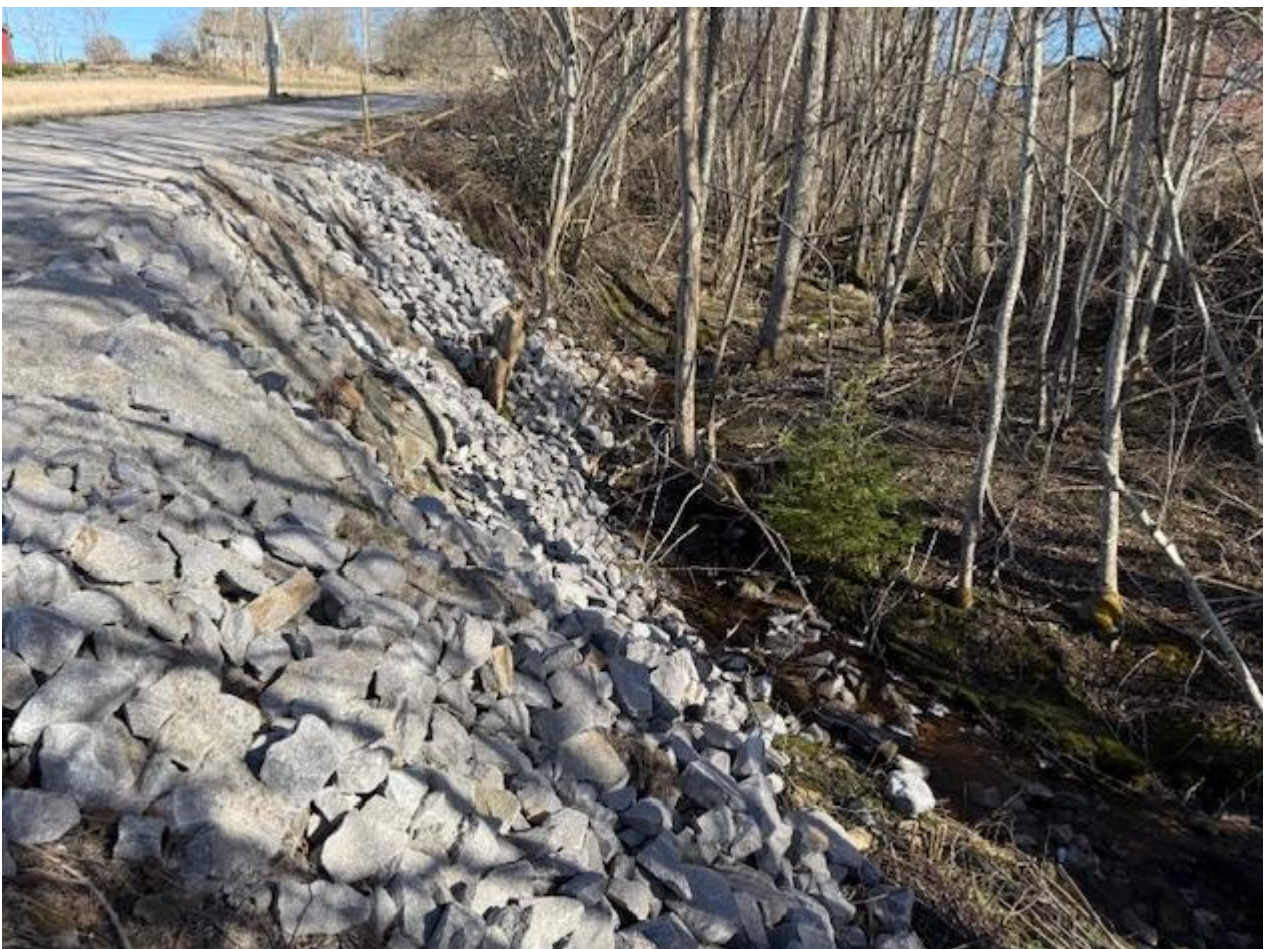
Figur 16 adkomstvei med stabilisert vegskulder mot lokal bekkeløp

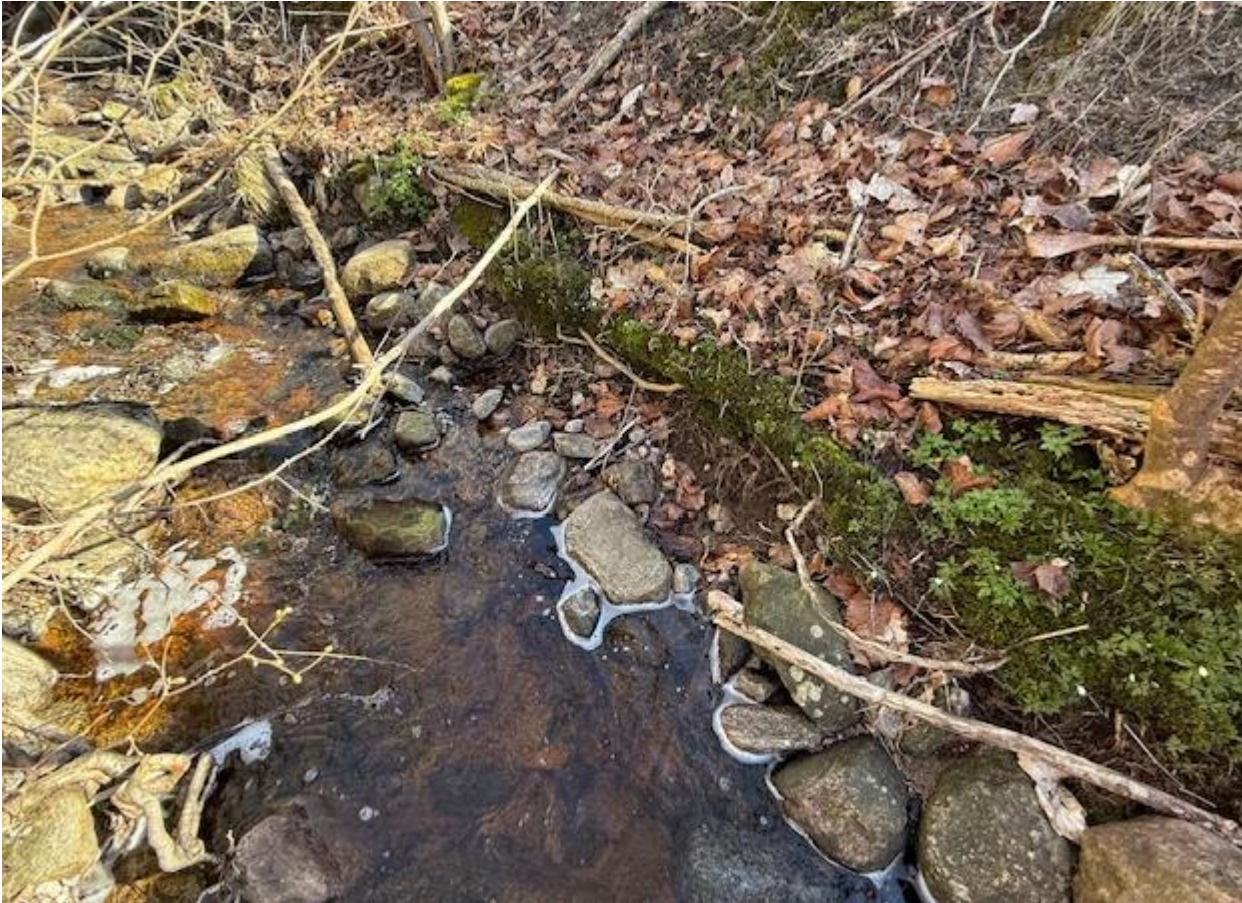
Figur 17 nærbilde av bunn i bekkeløp som påviser stein/grus

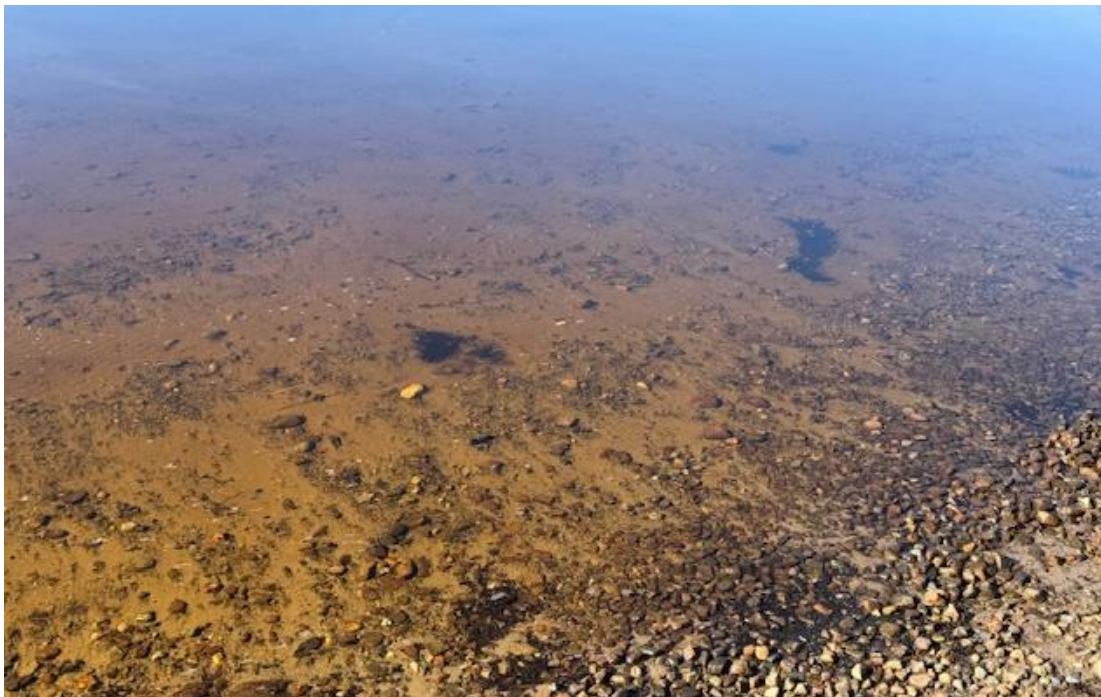
Figur 18 Det er langgrunt i strandsonen
