NOTAT

OPPDRAAG	Oskleiva, Halden	DOKUMENTKODE	10248711-RIG-NOT-001_rev01
EMNE	Geoteknisk vurdering, områdestabilitet og sikkerhet mot naturfare	TILGJENGELIGHET	Åpen
OPPDRAAGSGIVER	RKK AS, Halden	OPPDRAAGSLEDER	Dag Erik Julsheim
KONTAKTPERSON	Roger Caspersen	SAKSBEHANDLER	Yngvar A. Hanson
KOPI	Siv.ark. MNAL Erlend Eng Kristiansen	ANSVARLIG ENHET	10111063 Geoteknikk Fredrikstad

1 Innledning

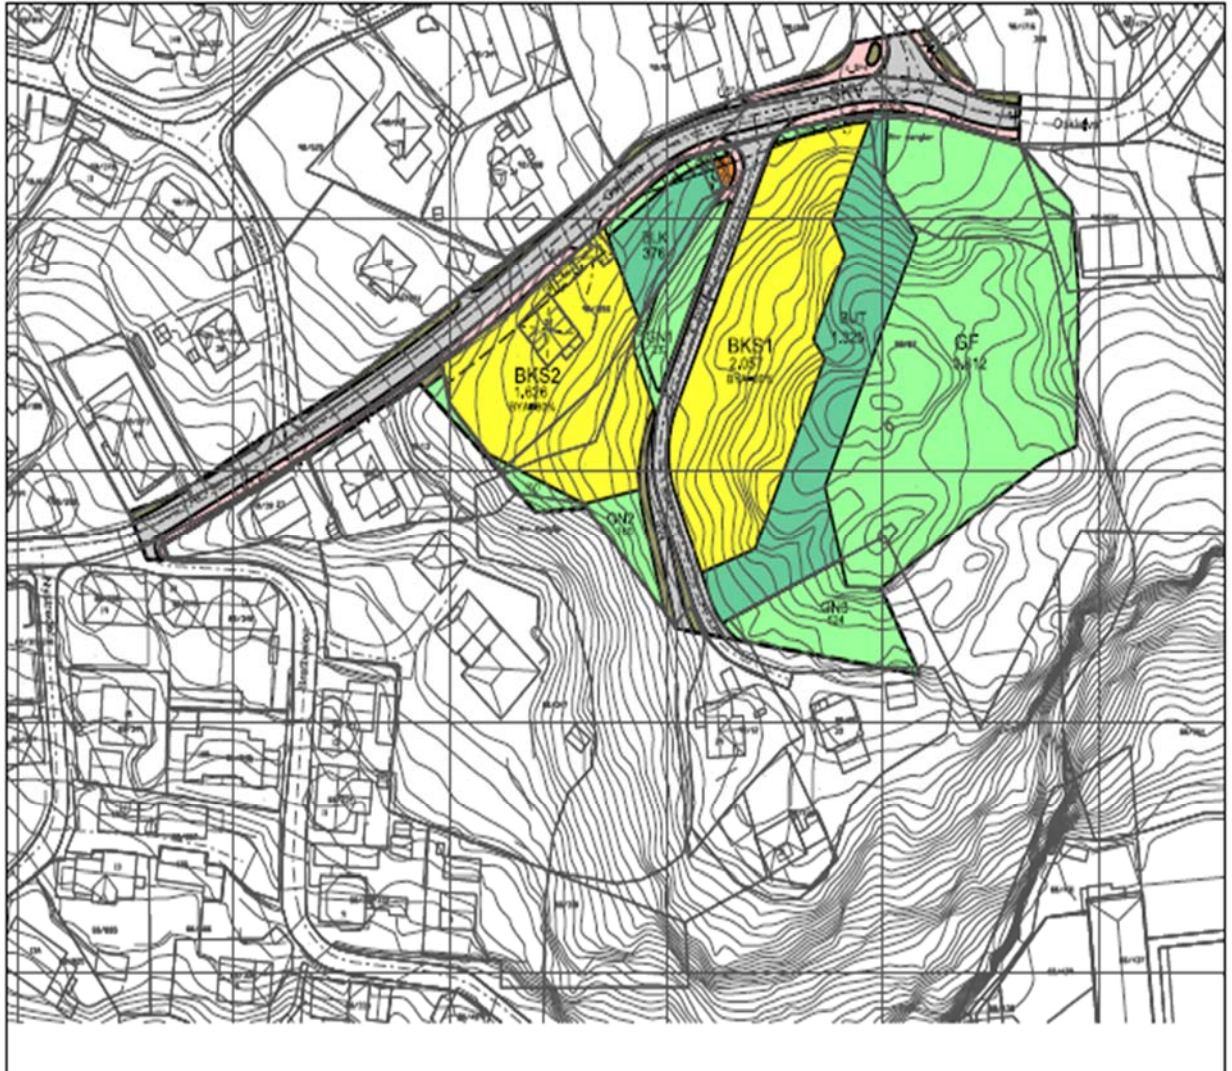
Figur 1: Oversiktskart, reguleringsplan til området.

Figur 1 viser reguleringsplanen til området.

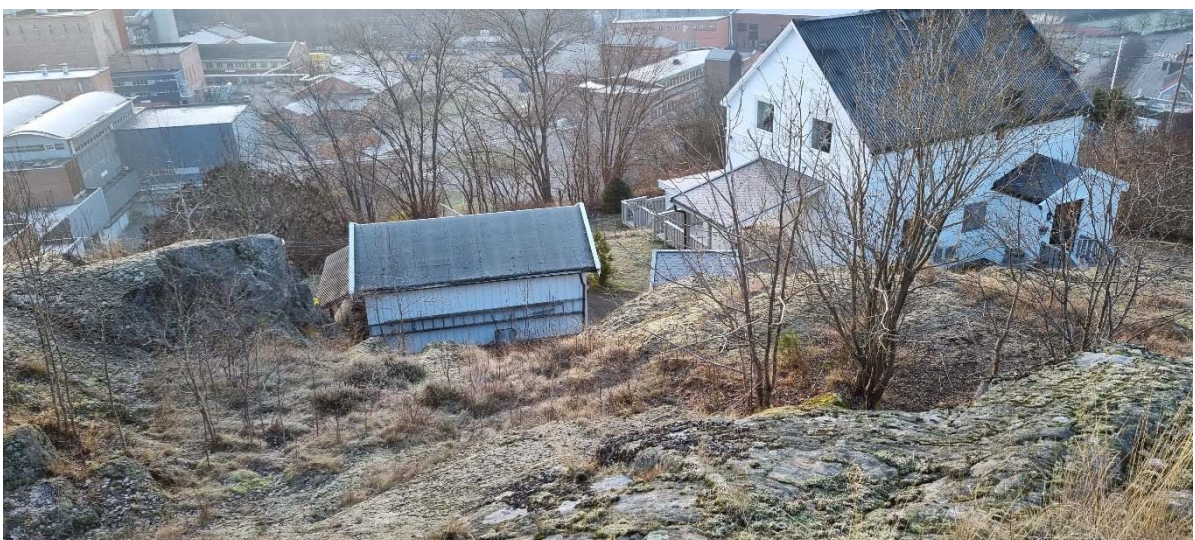
Bilde nr. 10 (nr.11 og 12 fortsetter mot høyre)
