# GEOTEKNIKK

## Geoteknisk områdestabilitetsvurdering

Torpumveien 309, 1763 Halden  
Halden kommune

| Rapport nr.: RIG-2024-216-GN | | | |

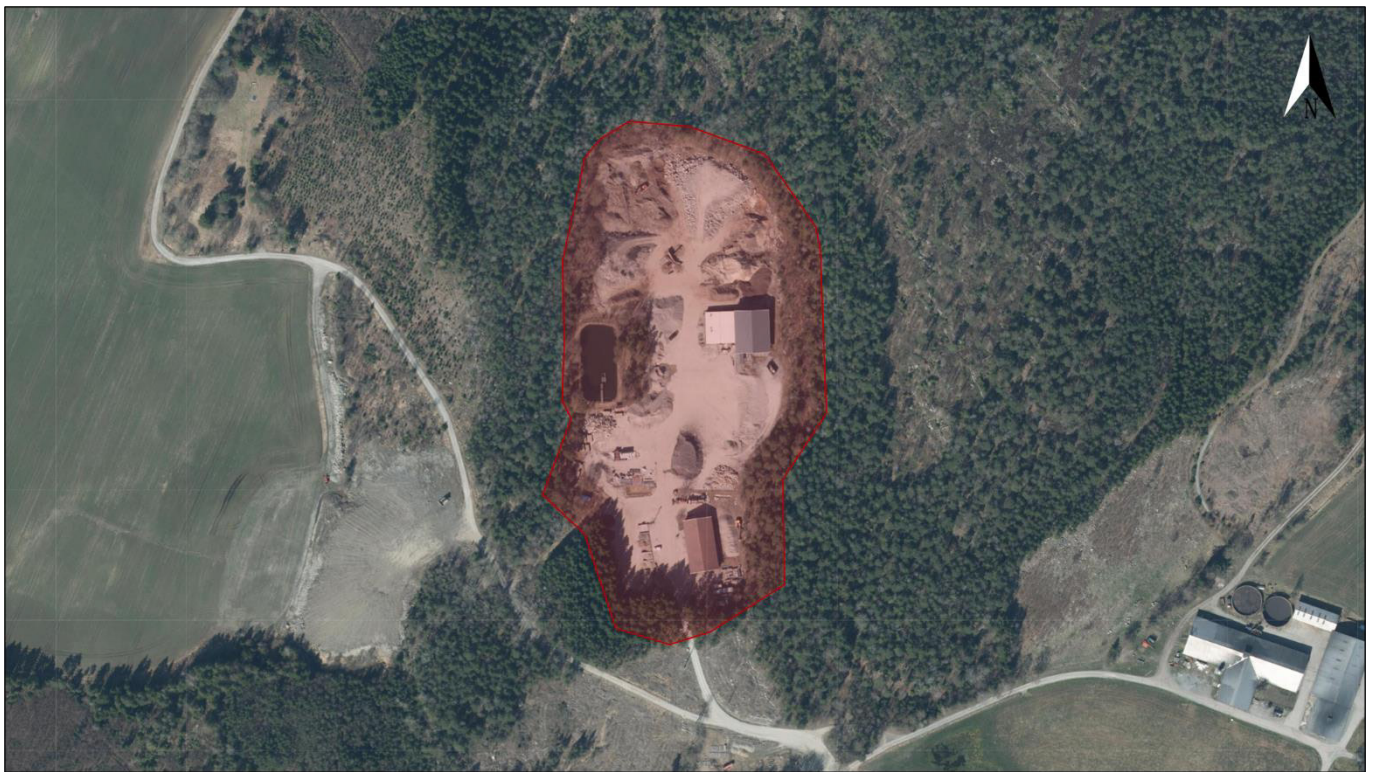
Figur 2: Oversiktskart av området, med markering av område som inngår i områdestabilitetsvurderingen (markert i rød) [4].

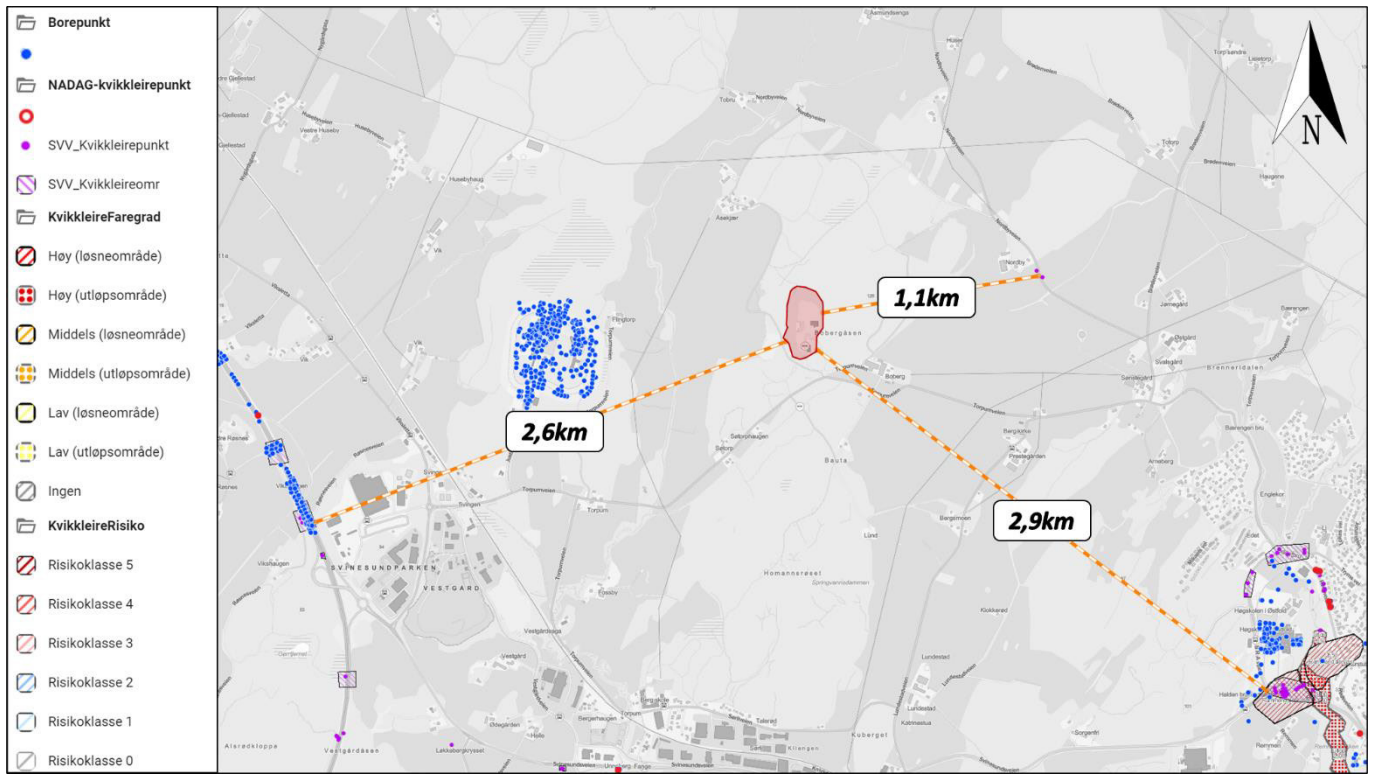
Figur 3 viser faresonekartet fra NVE Atlas og bekrefter at eiendommen ikke ligger innenfor noen tidligere kartlagt kvikkleire-faresone. Den nærmeste kvikkleire-faresonen, kartlagt av Statens vegvesen, befinner seg omtrent 2,6 km sørvest for tiltaksstedet. I tillegg er det vest for tiltaksstedet registrert to punkter der Statens vegvesen har dokumentert forekomst av kvikkleire. Sørøst for tiltaksstedet, ca. 2,9 km unna, ligger også løsnedområdet «2596, Rammendalen vest». Dette området er klassifisert som en faresone med høy faregrad og risikoklasse 3 [8].

Figur 3: Faresonekart for kvikkleire rundt tiltaksstedet [8].

NVEs kvikkleirekart viser at planområdet ikke ligger i en tidligere kartlagt faresone for kvikkleireskred (figur 3). I henhold til NVE veileder 1/2019 skal det utføres en terrengeanalyse med konservative kriterier for å begrense aktsomhetsområdene til områder med marine avsetninger der topografien gir mulighet for områdeskred. En slik analyse begrenser løsneområders maksimale bakover gripende utbredelse til 15 ganger skråningshøyden (figur 8) [3].

Det nærmeste potensielle løsneområdet er vist i figur 3. Dette er løsneområdet «2596, Rammendalen vest», som ligger omtrent 2,9 km sørøst for planområdet.
