Geoteknisk Beskrivelse

Fjellås

Hovsveien Halden

Beskrivelse med fokus på geotekniske problemstillinger i forbindelse med detaljregulering av Fjellås, Halden kommune.

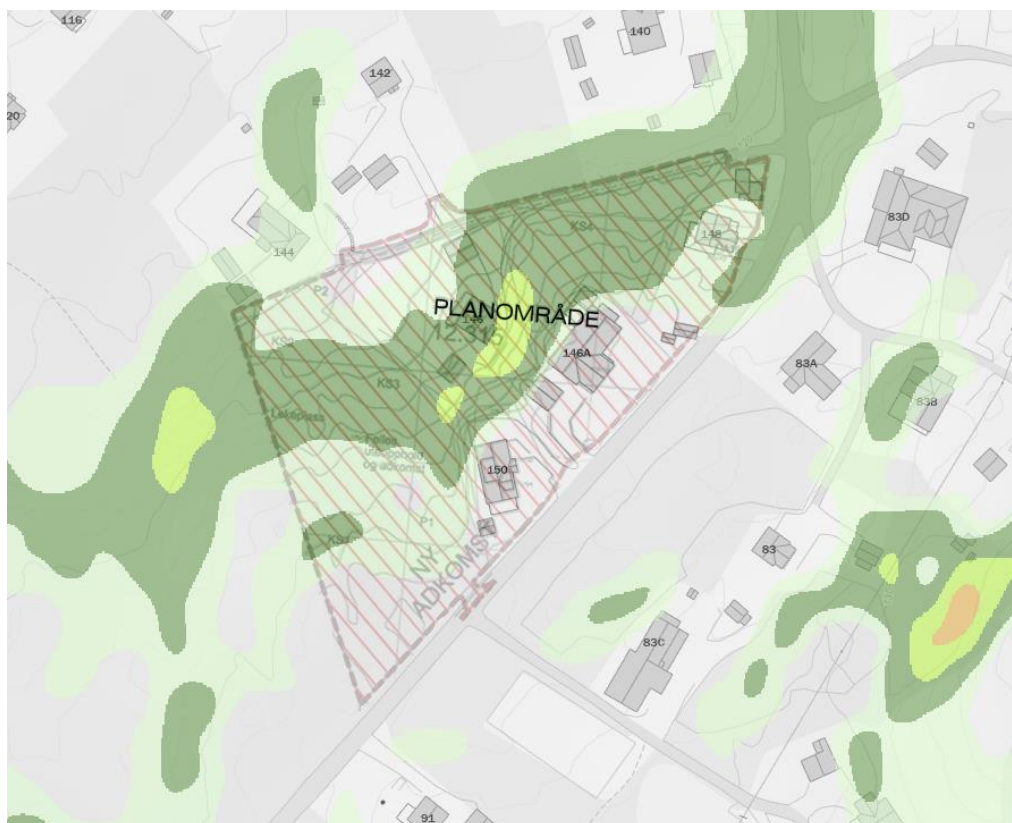
Kart 5 - NVE Bratthetskart Jordskred (NVE, 2022)

Planområdet ligger på den relativt flate og største delen av Hovsfjellet, på en høyde av ca. 118 til 127 moh. Selv om små deler av planområdet ligger innenfor en helningsgrad 11-15 grader har området generelt svak helning. Det er ingen større høyder hverken med eller uten bratte sider i nærheten. Dette i kombinasjon med at området består av bart fjell og/eller tynt vegetasjonsdekke gjør at man bør kunne anta at jordskred er svært usannsynlig.
