# Halden. Dyrendalsveien 13 B

## Geoteknisk Notat

1258-RIG-N-01-01\_Områdestabilitet

Halden. Dyrendalsveien 13 B	Dokumentnr.: 1258-RIG-N-01-01
Ringstad Eiendom AS	Dato: 12.06.2025
v/ Jon Ivar Ask	Antall sider: 2 av 23
Utarbeidet og egenkontroll utført av: Lars Erik Haug Dato: 11.06.2025	<i>Lars Erik Haug</i>
Kontrollert av: Jonas Hjelme Dato: 12.06.2025	<i>JH</i>
Godkjent av: Lars Erik Haug Dato: 12.06.2025	<i>Lars Erik Haug</i>

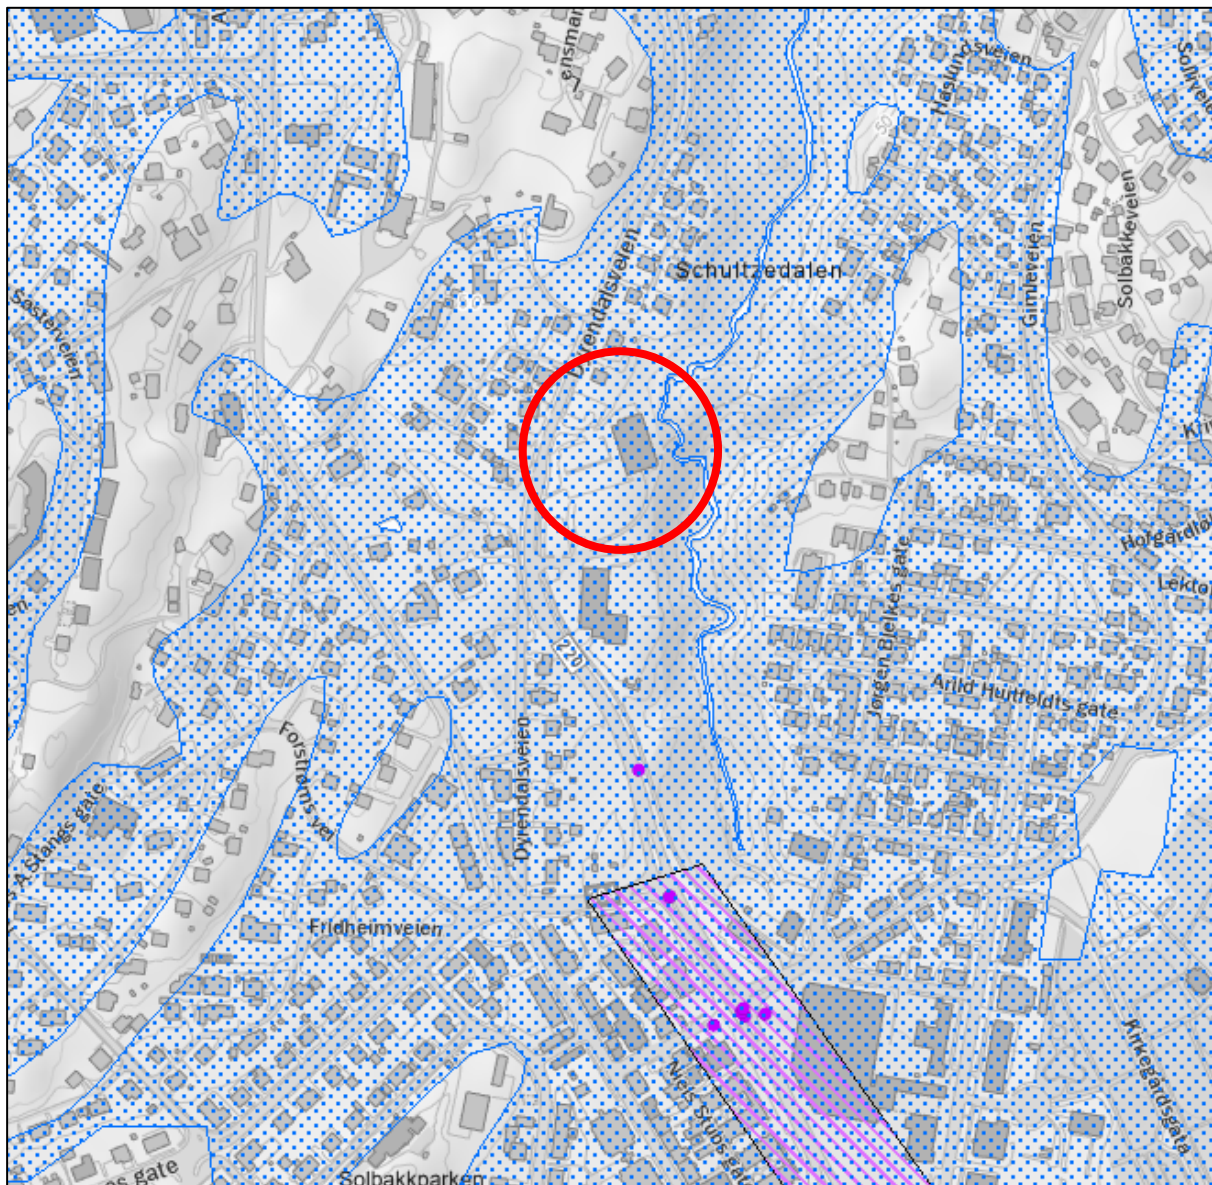
Figur 4-1. Utsnitt fra NVE atlas ref. [5], tiltaket er innsirklet i rødt. Aktsomhetsområder for marin leire er vist med blå farge og kvikkleirepunkter er vist med lilla.

Tiltaket ligger ikke innenfor en kartlagt faresone. Det ligger heller ingen kartlagte faresoner i nærhet til tiltaket. Statens vegvesen har imidlertid registrert borpunkter med kvikkleire i området. Dette er vist med lilla farge på Figur 4-1, vist under. Det bemerkes at dette ikke er en kartlagt faresoner iht. NVE 1/2019.

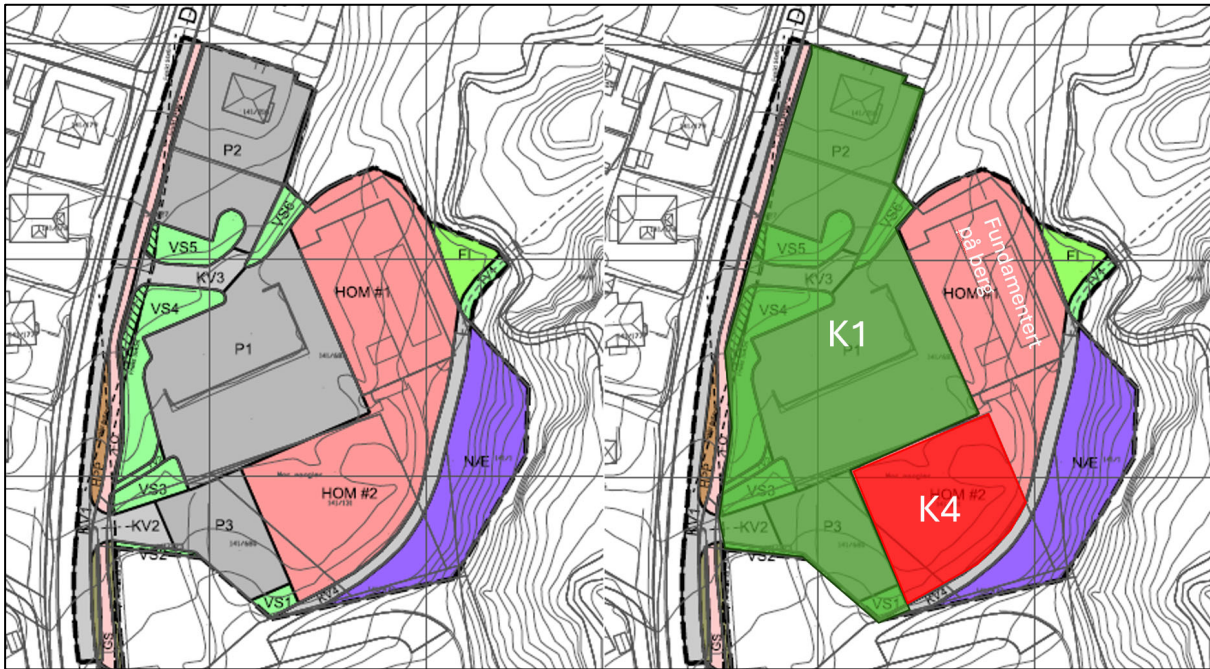
Figur 4-3: Viser plasseringen av de ulike tiltakskategoriene.

Det er planlagt å oppføre en ambulansestasjon på eiendommen, og tiltaket faller inn under tiltakskategori K4 (vist med blå farge). Videre er det planlagt parkeringsarealer, parkeringsarealene kommer under tiltakskategori K1 (vist med grønn farge).

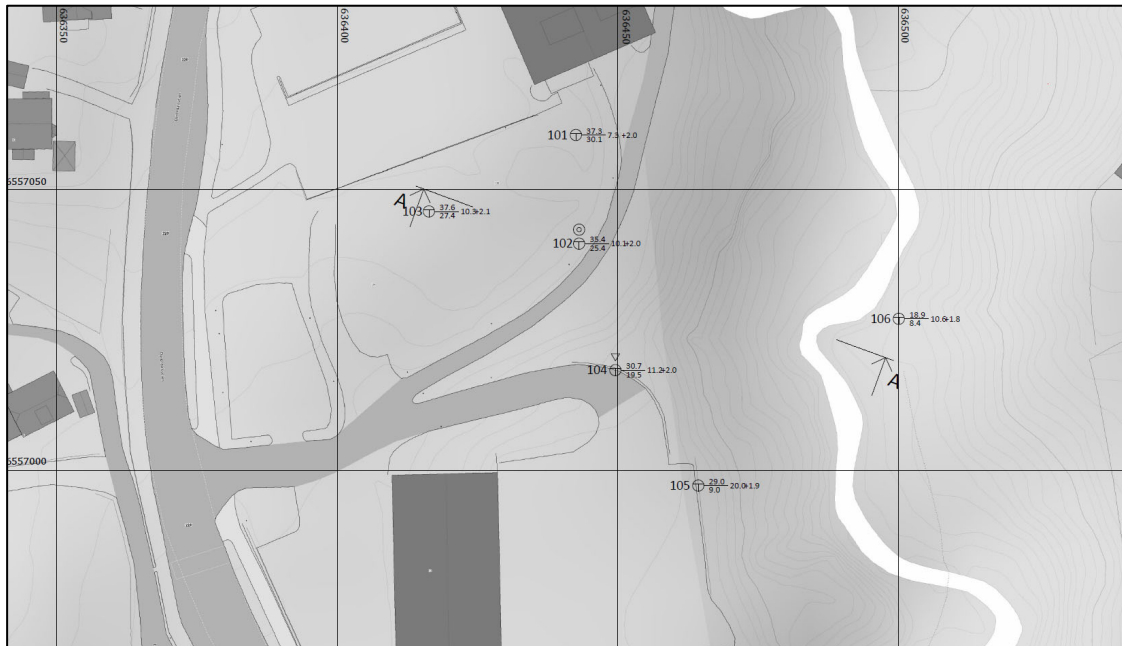
Figur 5-1: Utsnitt av borplan, som viser plasseringen av beregningsnitt B-B.

Stabilitetsberegningene, forutsetninger og parametertolkning vedrørende stabilitet kan sees i detalj i geoteknisk beregningshefte 1258-RIG-TB-01-00, ref. [8]. Stabiliteten er beregnet i et profil; snitt A-A, hhv. sørøst-nordvest over området. Det er gjort stabilitetsberegninger på kombinert udrenert- og drenert analyse samt kun drenert.

Dagens situasjon har en lav beregningsmessig sikkerhet,  $F_{cu}$  og  $F_{c\phi} < 1,00$ , vist på Figur 5-2 på neste side. Vi anser at disse resultatene tilsvarer en labil skråning (Beregningsmessig sikkerhet 1,0), og at krav til prosentvis forbedring på profilet er lagt på de resultatene som foreligger.
