Oppdragsgiver
Ove Skår AS

Rapporttype
Miljøteknisk grunnundersøkelse

**KONGLELUNDEN
UNGDOMSPSYKIATRISKE
BEHANDLINGSHJEM.
MILJØTEKNISK
GRUNNUNDERSØKELSE
FASE1**

Oppdragsnummer:	1350013160
Oppdragsnavn:	Konglelunden, Halden - Miljøteknisk grunnundersøkelse
Dokumentnummer:	001
Filnavn:	M-rap-001-rev-01-1350021272 Miljøteknisk grunnundersøkelse ved Konglelunden, Halden.docx

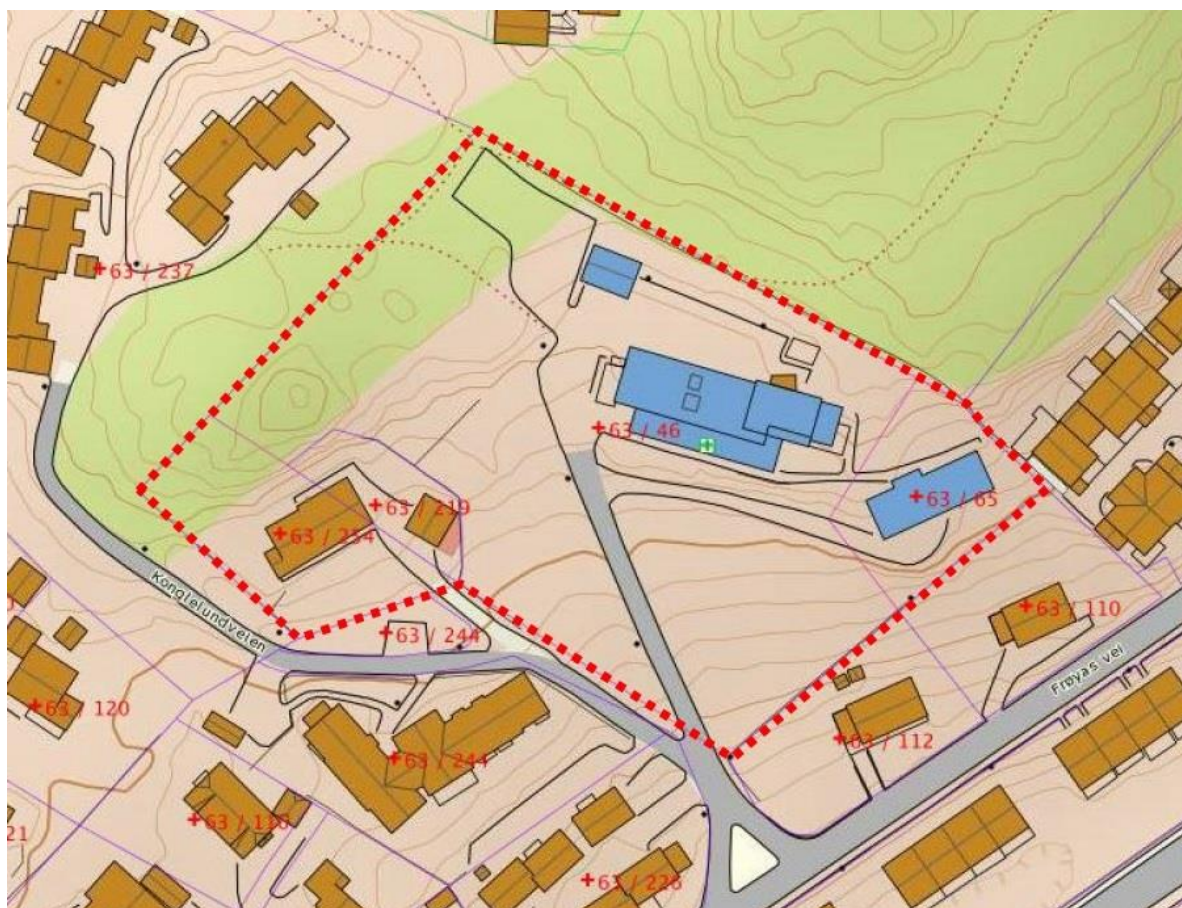
Figur 1 Oversiktsbilde med tiltaksområdet innenfor den røde markeringen [1].

Vest på dagens planområde står det en enebolig med tilhørende garasje. Sentralt og øst på planområdet står tre bygninger som tidligere tilhørte Konglelunden ungdomspsykiatriske behandlingshjem. I planen forutsettes det at eksisterende institusjonsbebyggelse rives, mens eneboligen med tilhørende garasje vil bli regulert til boligbebyggelse. På området hvor behandlingshjemmet ligger i dag, planlegges det å oppføre blokkbebyggelse i 4-6 etasjer med tilhørende felles uteareal. En oversikt over tiltaksområdet vises i Figur 1.

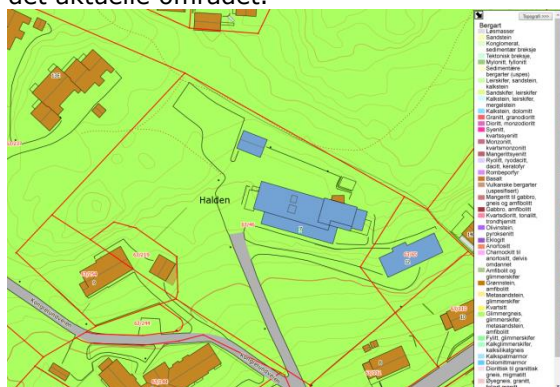
Figur 4 Oversikt over berggrunnen på Konglelundområdet [7].

Berggrunnen består av glimmergneiss, glimmerskifer, metasandstein, amfibolitt. Løsmassene i området består av tynn marin avsetning nordøst og tykkere marin avsetning sørvest på området. Hav- og fjordavsetninger er finkornige sedimenter, hovedsakelig silt og leire, som er avsatt på sjøbunnen i fjorder og havområder. I Figur 4 og Figur 5 sees berggrunnskart og løsmassekart for det aktuelle området.

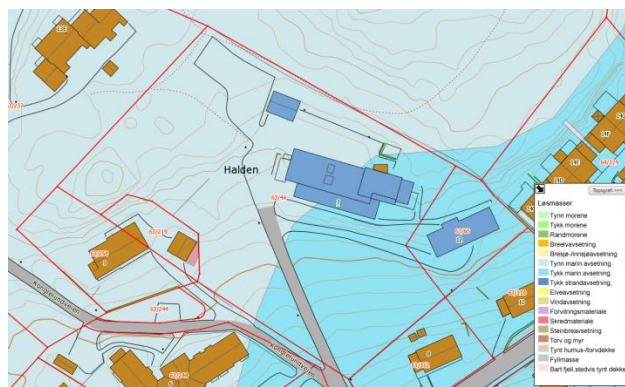
Figur 5 Oversikt over løsmassene på Konglelundområdet [6].
