## Geoteknisk notat

| Halden. BCTMP Saugbrugs<br>Norske Skog Saugbrugs AS<br>v/ Erik Madsen | Dokumentnr.: 1352-RIG-N-01-02<br>Dato: 10.02.2025<br>Antall sider: 2 av 21 |

GeoKonsept AS er engasjert av Norske Skog Saugbrugs AS for å utføre en vurdering av områdestabilitet, samt miljøkartlegging, i forbindelse med etablering av BCTMP anlegg. Det er tidligere utført en geoteknisk grunnundersøkelse som er presentert i egen rapport. Foreliggende notat omhandler vurdering av områdestabilitet.

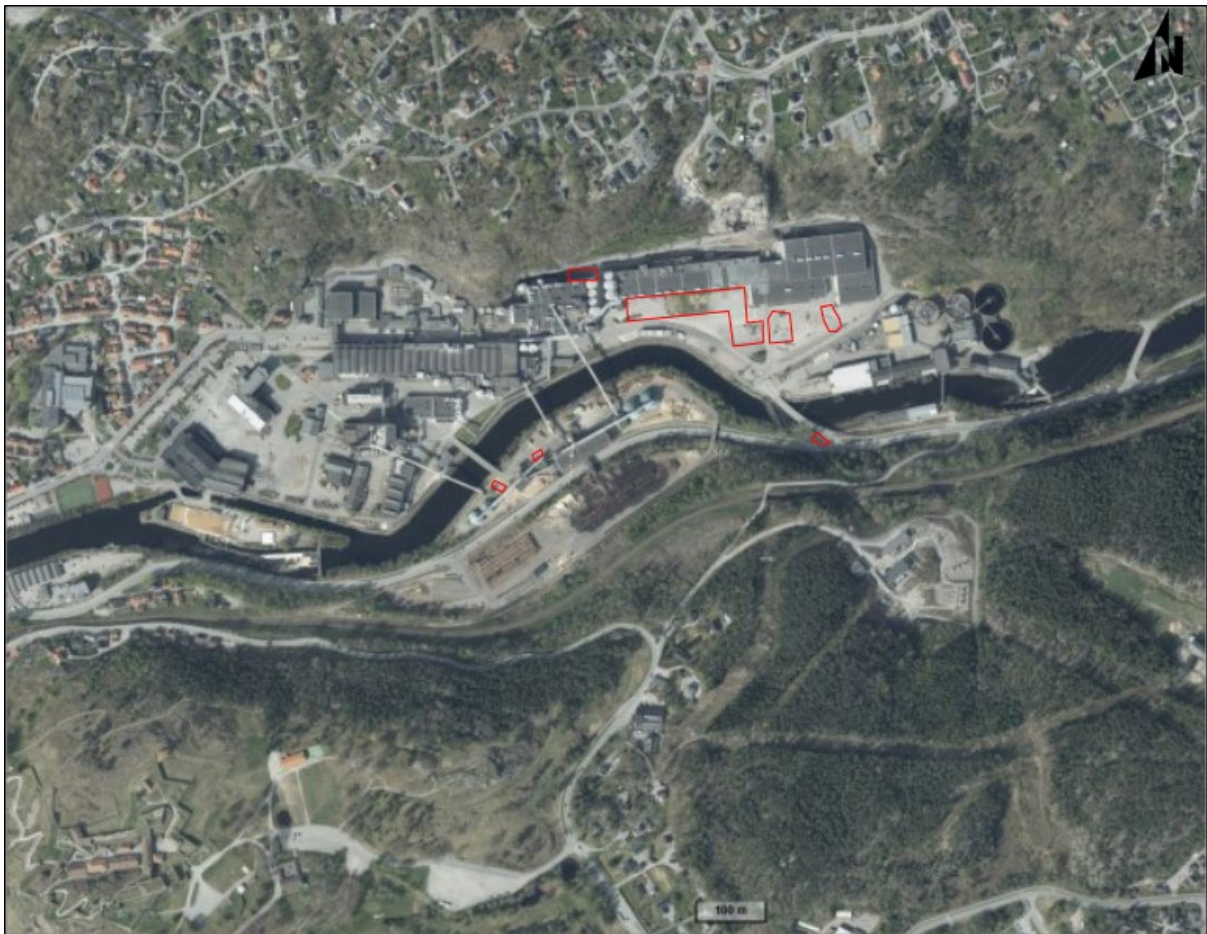
Figur 3-1 Oversiktsbilde av tiltaksområdet markert med rødt, ref. [1].

Tiltaksområdet ligger øst for Halden sentrum. Området består av industribygg og asfalterte, eller grusede flater. Mot nord er det et etablert boligområde. Elva Tista går gjennom tiltaksområdet og mot sør går Møllergata (Fv21). Oversiktsbilde er vist i Figur 3-1, under.

Tiltaksområdet ligger i en dal med kotehøyde varierende fra ca. +10 til +13. Terrenget stiger mot nord, hvor det er en bratt bergskjæring med ca. 90 meters høyde. På motsatt side av Tista stiger terrenget mot sør, det er bergskjæring og -blotninger langs Møllergata (Fv21).
