Norske Skog Saugbrugs AS

# ROS-ANALYSE FOR REGULERING AV SAUGBRUGS INDUSTRIOMRÅDE

**Dato: 07.03.2025**  
**Versjon: 01**

| <b>Tittel på rapport:</b> | ROS-analyse for regulering av Saugbrugs industriområde |

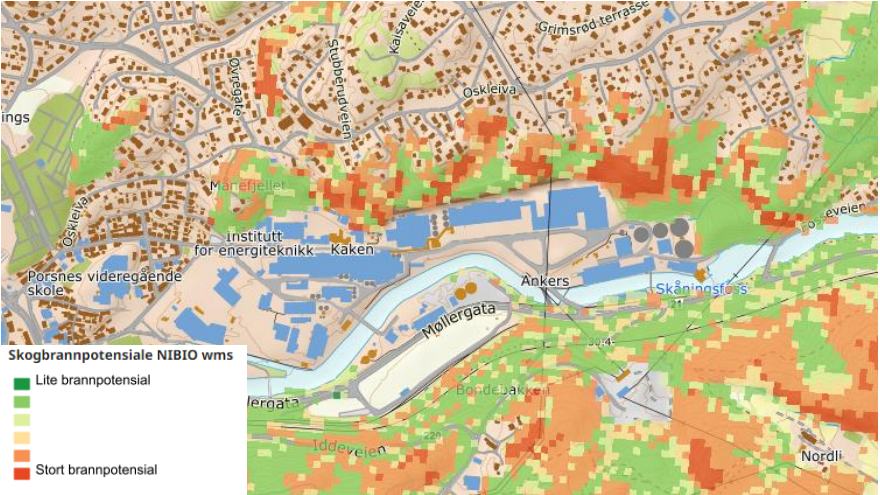
| <p>Kunnskapsgrunnlag/u sikkerhet</p> | <p>I henhold til NIBIOs karttjeneste med oversikt over skogbrannpotensiale er det mindre områder med høyt brannpotensiale i skogholdet oppå fjellskrenten nord/nordøst for Norske Skog Saugbrugs industriområde. Helhetlig ROS for Halden kommune (Norconsult, 2012) peker på lynnedslag, skogbruksmaskiner, friluftsliv (grilling, bål m.m.), gnister fra tog (togstrekningen gjennom Halden er Norges bratteste), trefall over høyspentledninger eller bevisst ildspåsettelse, som forhold som vil kunne forårsake skogbrann.</p> <p>Kunnskapsgrunnlag:<br/>NIBIOs karttjeneste for skogbrannpotensiale.<br/>Helhetlig ROS for Halden kommune (2012)</p> | | | | | | |
