## NOTAT RIG 001\_01

| OPPDAG | Tistedal Sentrum, Bjerkelundveien | DOKUMENTKODE | 10243484-RIG-NOT-001_01 |
| EMNE | Befaring og geoteknisk vurdering | TILGJENGELIGHET | Åpen |

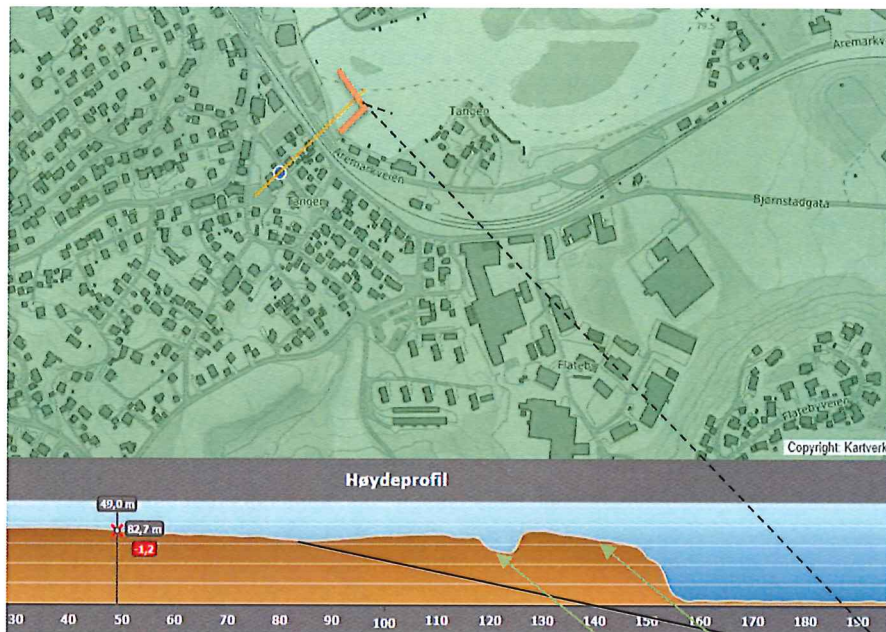
Avstanden til Svanedammen er ca. 100m. Sort linje er 1:20. Jernbane. Rema 1000.

Til venstre er et profil fra Høydedata.no som viser fallforholdene på og rundt tomta mot Tørka. Ifølge Kvartær-geologisk kart er det tynt dekke eller bart fjell i alle høyde-dragene rundt flaten som tomta ligger på. Dette stemmer bra med det tiltakshaver har registrert av fjell i dagen. Fjellregistreringene utelukker muligheten for at tomta skal bli utsatt for ras fra høyereliggende område. Nedenfor er profilet lagt mer mot øst og viser tilsvarende forhold, men med større avstand til Tørka.

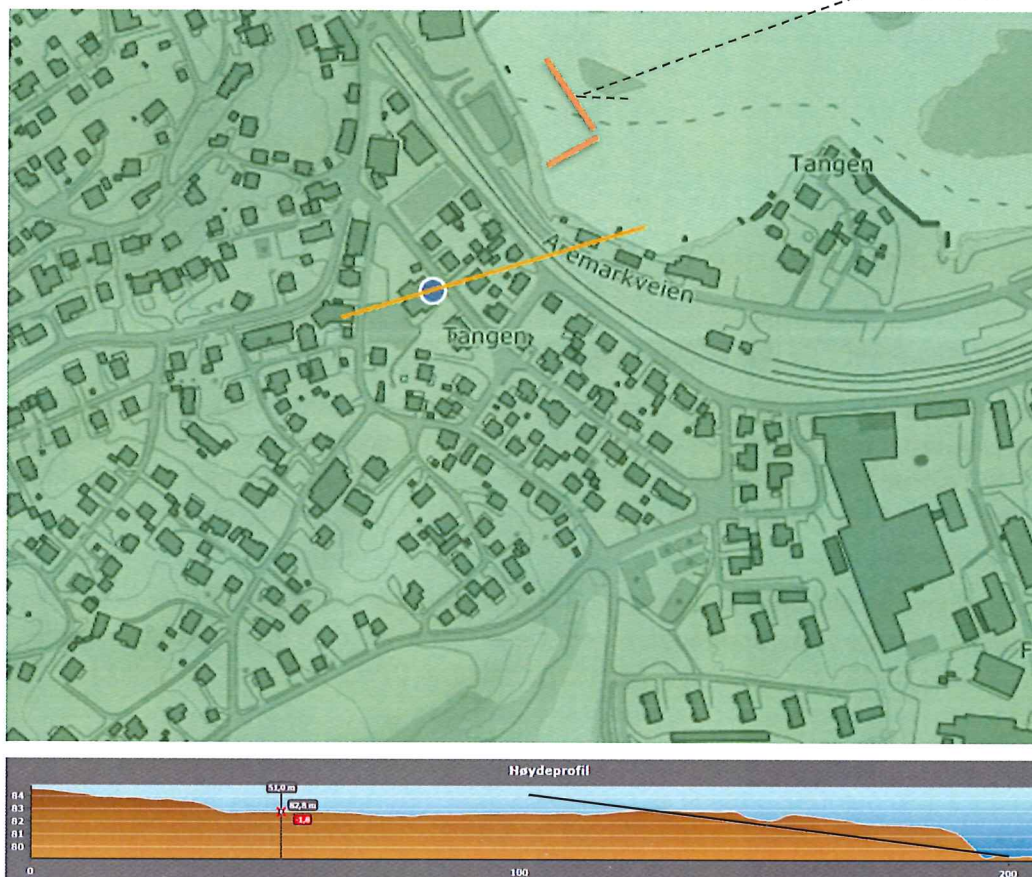
Loddinger c/c 5m

Tomta er markert på kote 82,8 og linja med fall 1:20 fra vannflata viser teoretisk trygge forhold. Sort linje er 1:20.

Tiltakshaver har utført loddinger ved Tørka, ca. 30m fra land og i 45m bredde. Disse varierer fra 1m til 2m dybde. Ved land er det forstøtningsforbygning med dels tørrstein, dels treverk/bolverk i det aktuelle området. Loddingene i det kritiske profilet viser fall på fra kote 78,5 til 78,0 (laveste målte dybde i tverrprofilet er to meter) og vannnivået er ca. 79,5. Dette gir sjøbunnfall fra land på 1: 60. Høydeforskjell til tomta i det kritiske profilet blir da 4,5m fra 30m ut fra land og avstanden til tomta blir da 135 m. Fall blir da i snitt 1:30 og høydeforskjell fra sjøbunn til tomt omtrent 4,5m.
